## ПАСПОРТ

I. НАИМЕНОВАНИЕ ПАМЯТНИКА *Дом доходный П.Т.Денисова*

IV. АДРЕС (местонахождение) ПАМЯТНИКА *г. Хабаровск, ул. Фрунзе, 50*

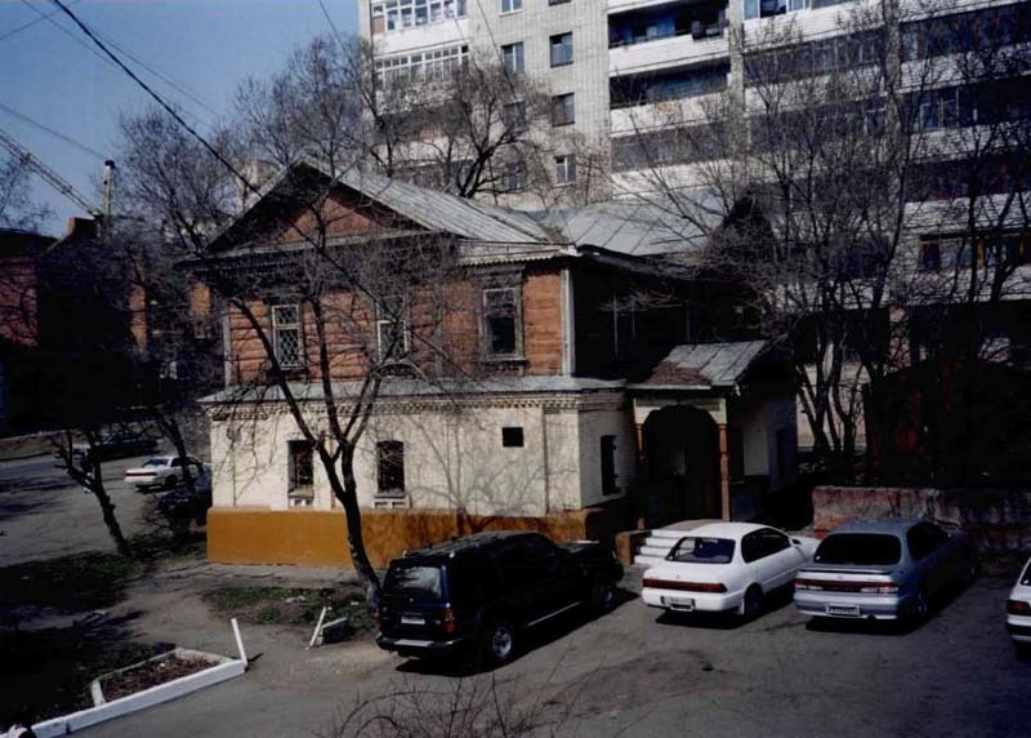
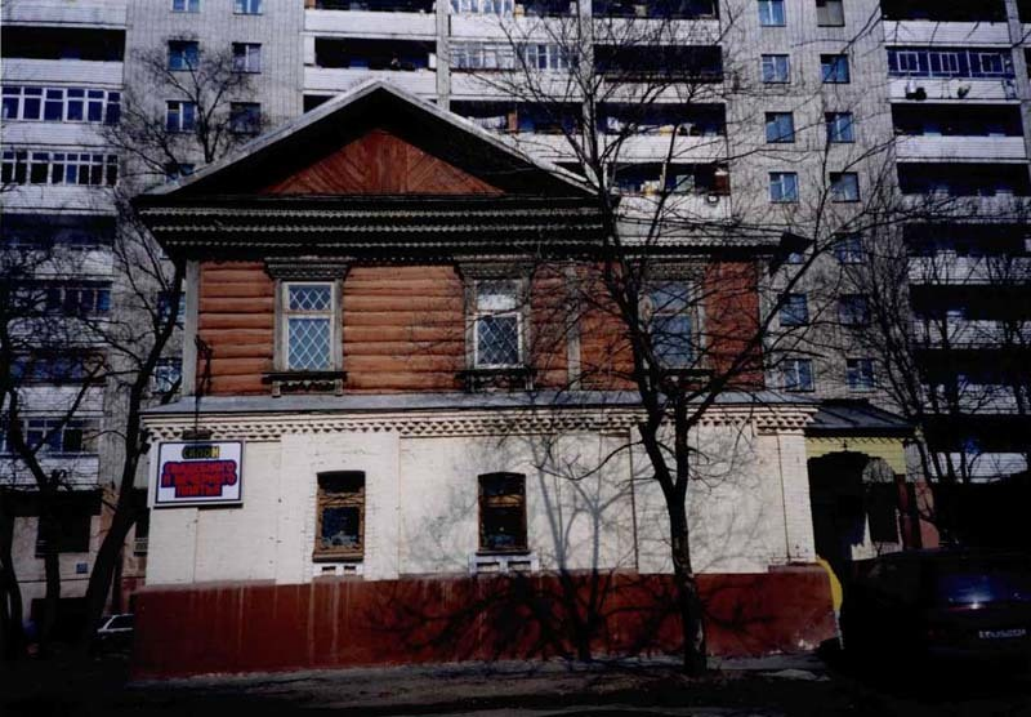
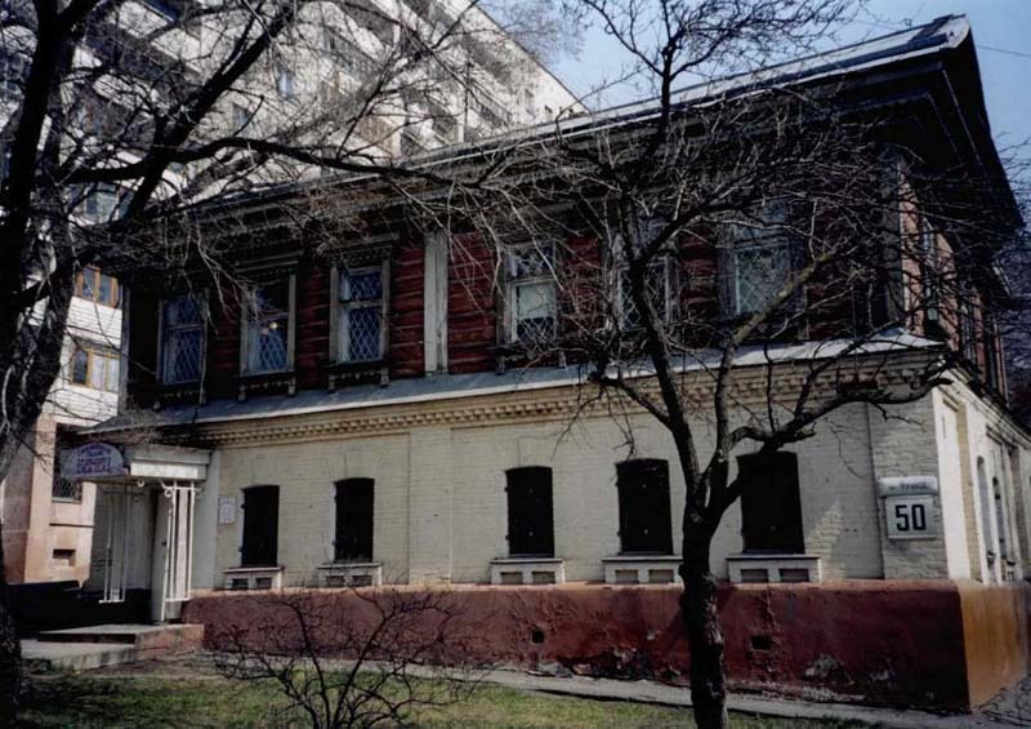
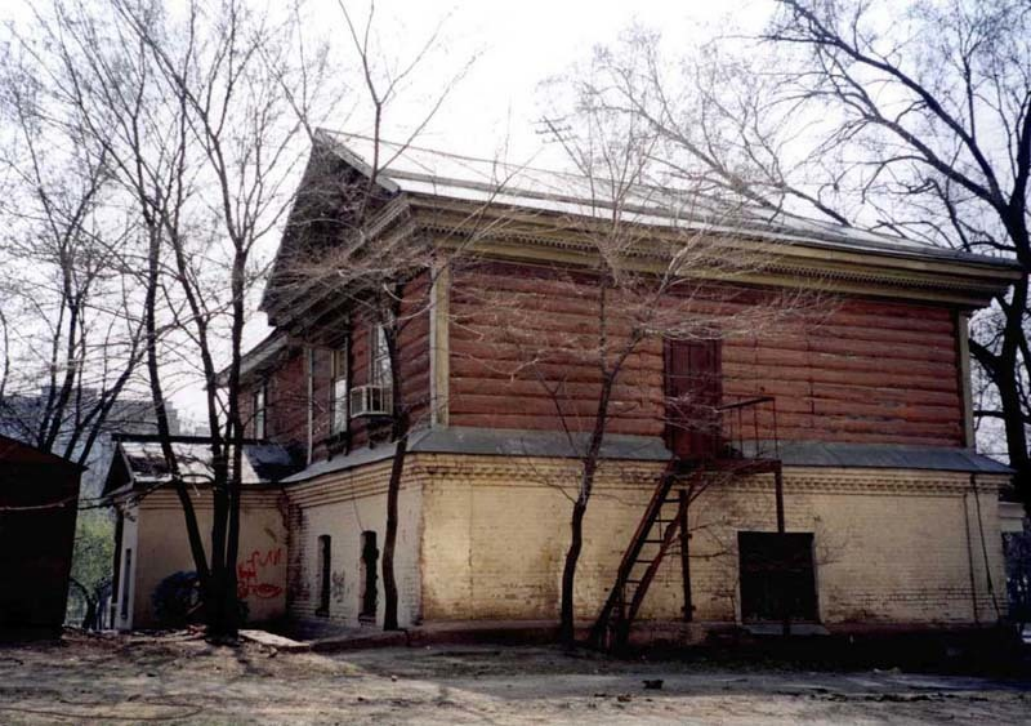
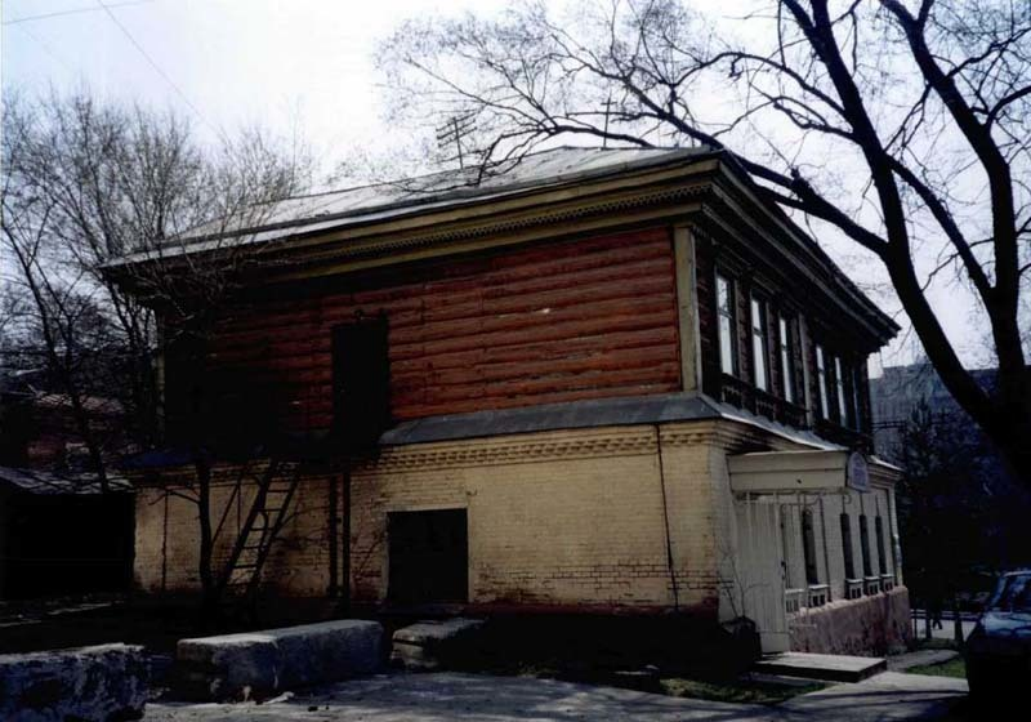
Тимпаны фронтонов защиты в слочку, имеют в центре прямоугольный проем чердачного окна, на главном фасаде закрытый ставнем. Первоначальные наличники окон 2-го этажа не сохранились. Существующие имеют гладкие прямоугольные стойки, оканчивающиеся внизу пропильными кистями, симметричный пропильной фартук в форме гирлянды, узкий подоконный карниз, образованный профилированной рейкой и подзором с чередующимися треугольным и полукруглым зубцами. Венчающий карниз образован профилированной рейкой и трехрядным подзором: вверху - полоса прямоугольных зубцов, под ней - пары треугольных зубцов, разделенные выкружкой, нижний ряд - полукружия с круглым пропилом внутри, чередующиеся с треугольными зубцами. Над наличником сруб закрыт трапециевидной формы доской, служащей венчанием наличнику. Окна имеют стальные сварные *решетки из продоль бруса*: во 2-м этаже - волнисторомбические, в 1-м - растительно-геометрического рисунка.

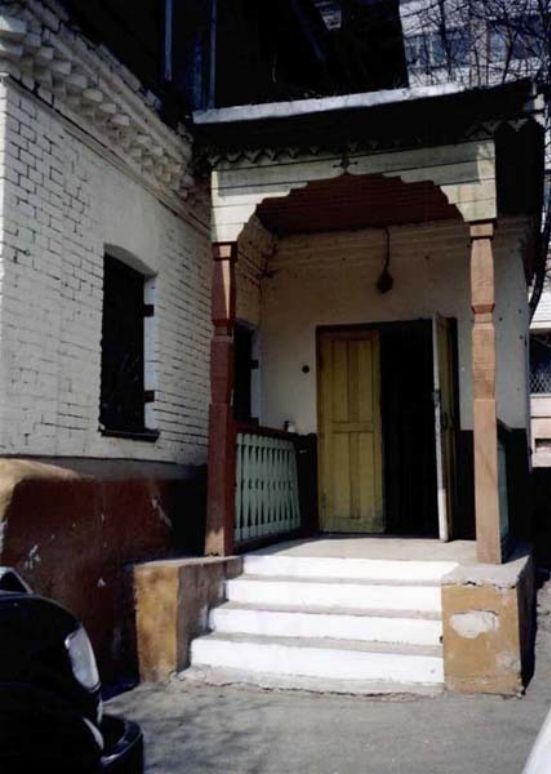
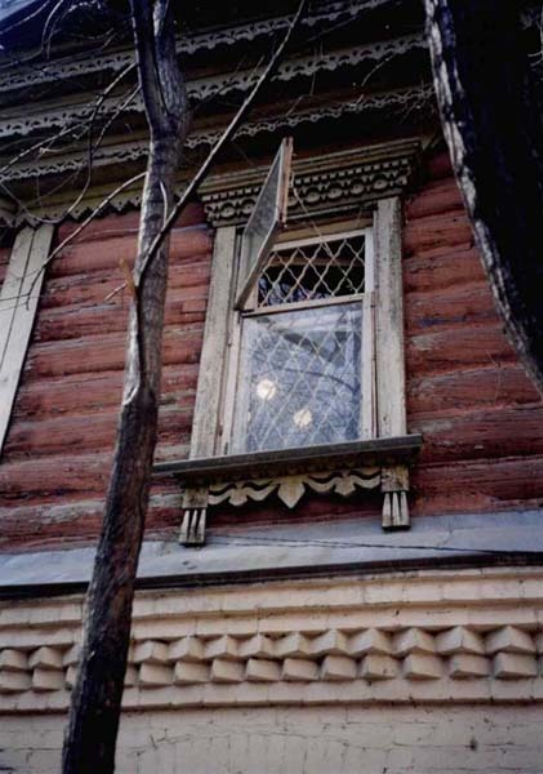
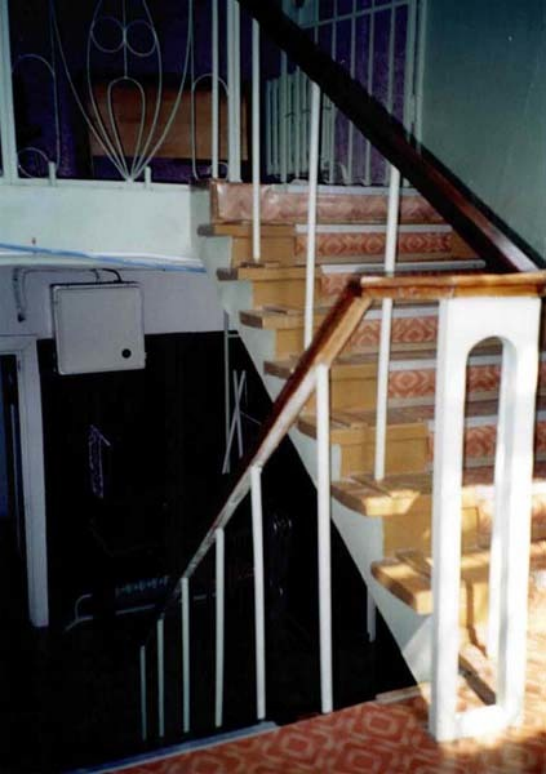
В интерьере лестничной клетки сохранились 4 бетонные ступени, ведущие в уровень первоначального входа. Существующие поздние железобетонные марши обтянуты линолеумом, прижатым дуралюминовым уголком. Лестницы с деревянными поручнями имеют *разрешенные стойки* из стальных труб. Вход из лестницы во 2-й этаж перекрыт стальной из труб и прутка сварной решеткой геометриального рисунка. Внутренние поздние перегородки выполнены из ГВЛ по металлическому каркасу.

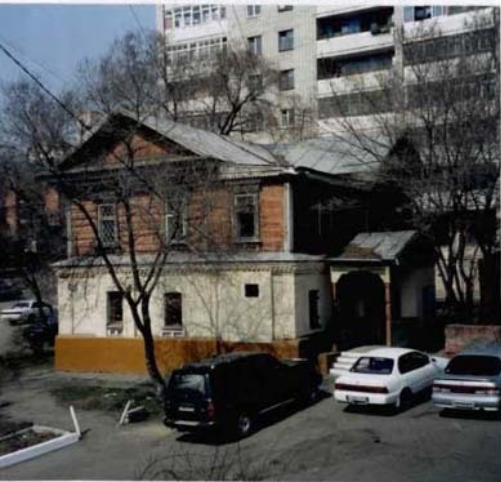
Фото или схематический план

Двухэтажный доходный дом с кирпичным 1-м и деревянным 2-м этажами, построенный в формах эклектики с выразительным пропильным декором в традициях народного зодчества, одна из построек крупного городского домовладения. Расположен вблизи угла ул. Фрунзе и Уссурийского б-ра с удалением от красной линии. Прямоугольный в плане объем (габариты 10,3х13,6 м) главным юго-западным торцовым фасадом обращен к бульвару. Оба этажа имеют крестовую планировку. Стены 1-го этажа сложены в лицевой цепной кладке, 2-го этажа - из круглых бревен с углами в лапу. Углы и перерубы защиты пробоинами, 1-й этаж имеет в этих местах лопатки. Стены веранды над лестничной клеткой на восточном углу объема сложены из бруса в лапу. Объем накрыт двускатной Г-образной в плане крышей с железной кровлей, имеющей фронтоны над главным и над правой частью северо-восточного фасада. Веранда крыта на один скат. Лестничная клетка в середине северо-восточного фасада имеет поздний пристрой кирпичных сеней с бетонным крыльцом, двускатный навес на деревянных колоннах.
