**ПАСПОРТ**

Село Кривой Пояс, Черкозы.

с. Кривой пояс, Церковь, нач. XX века.

МИНИСТЕРСТВО КУЛЬТУРЫ СССР ПАМЯТНИКИ ИСТОРИИ И КУЛЬТУРЫ СССР (недвижимые)  
 РСФСР. МК. Глав. упр. по охр. пам. ист. и культ. (индекс)  
 СОЮЗНАЯ РЕСПУБЛИКА  
 Адресс Архангельская обл. Онежский р-он (памятники бывшего республиканского органа охраны)  
 (АССР, край, область; район, автономная обл.; национальный округ; населенный пункт)  
 УЧЕТНАЯ КАРТОЧКА Село Кривой пояс.  
 Церковь.

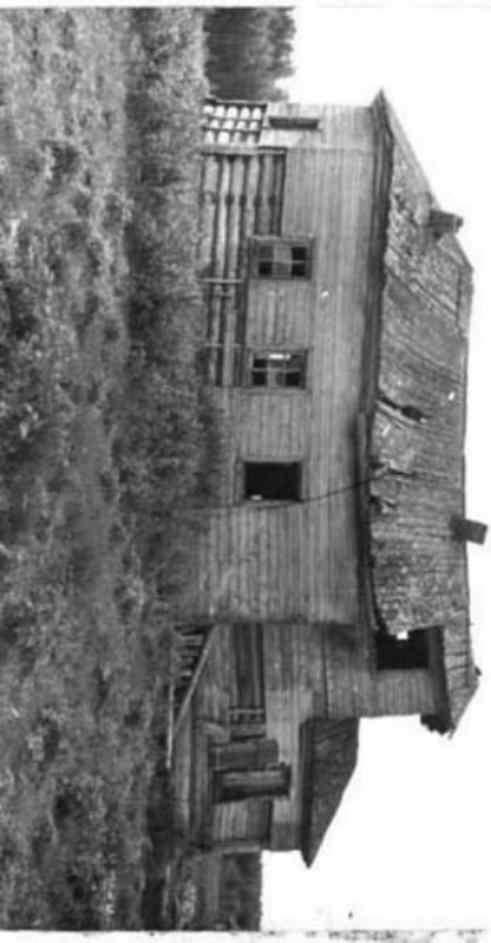
Краткое описание ц-въ расположена в центре села и обращена к улице-дороге западным фасадом. Здание рублен из бревен, перевязанных в "обло" и обшито снаружи тесом.

Симметричная относительно продольной оси композиция памятника состоит из четверика храма, к которому с востока примыкает равная ему по высоте и ширине пятигранная в плане апсида, а с запада притвор с низкой звонницей и крыльцом, имеющим каркасную конструкцию стен. Храм вместе с апсидой и звонницей покрыт единой вальмовой кровлей, обшитой тесом.

Оформление фасадов характеризуется упрощенными декоративными формами.

Храм объединяется с апсидой широким проходом. В западной части храма по сторонам дверного проема выгорожены два симметричных помещения, в которых сложены глинобитные печи. Перекрытия плоские.
