## П А С П О Р Т

I. НАИМЕНОВАНИЕ ПАМЯТНИКА Амбар (у реки).II. ТИПОЛОГИЧЕСКАЯ  
ПРИНАДЛЕЖНОСТЬ

Конец XIX века.IV. АДРЕС (местонахождение) ПАМЯТНИКА Вологодская обл., Нюксенский р-н,  
Уфтугский с/с, д. Королевская (в 14 км от центра сельсовета д. Лесотино)

ВЛАДИВОСТОКСКАЯ ОБЛАСТЬ  
НЮКСЕНСКИЙ РАЙОН  
ЧУФТЮГСКИЙ С/С  
ДЕР. КОРОЛЕВСКАЯ  
АМБАР У РЕКИ,  
КОН. XIX в.

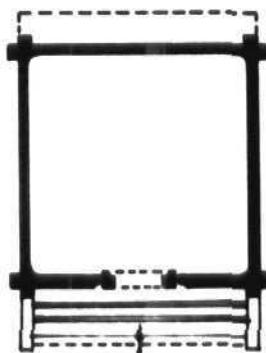
1 ЭТАЖ

Амбар расположен в западной части деревни и стоит на огорода, оставшемся от перевезённого жилого дома (крайнего к западу в одном из средних рядков застройки деревни). Местоположение амбара у ограды на краю огорода, у склона заросшего травой оврага, спускающегося к реке, очень выигрышно; амбар воспринимается снизу при подъёме от берега реки (фото I, II, III). Небольшая бревенчатая постройка под двускатной самцовской кровлей; в её основе четырехстенный сруб с двумя залобниками на переднем и заднем фасадах, причем на переднем фасаде залобник имеет больший вынос. Косоцатый дверной проём на главном фасаде, обращенном на север (в огород), по бокам окружен затесами на бревнах (фото 7). Перед дверью устроен помост (фото 8). Интерьер не обследован в связи с отсутствием хозяев. Стены амбара из бревен диаметром 22-25 см рублены с остатком, залобники вынесены на прямых консолях (фото 10). Кровля покрыта тёсом по курицам и потокам; на коньке сохранился бревенчатый охлупень, на главном фасаде оканчивающийся гребнем (фото 9). Размеры амбара 3,55 на 3,58 м.

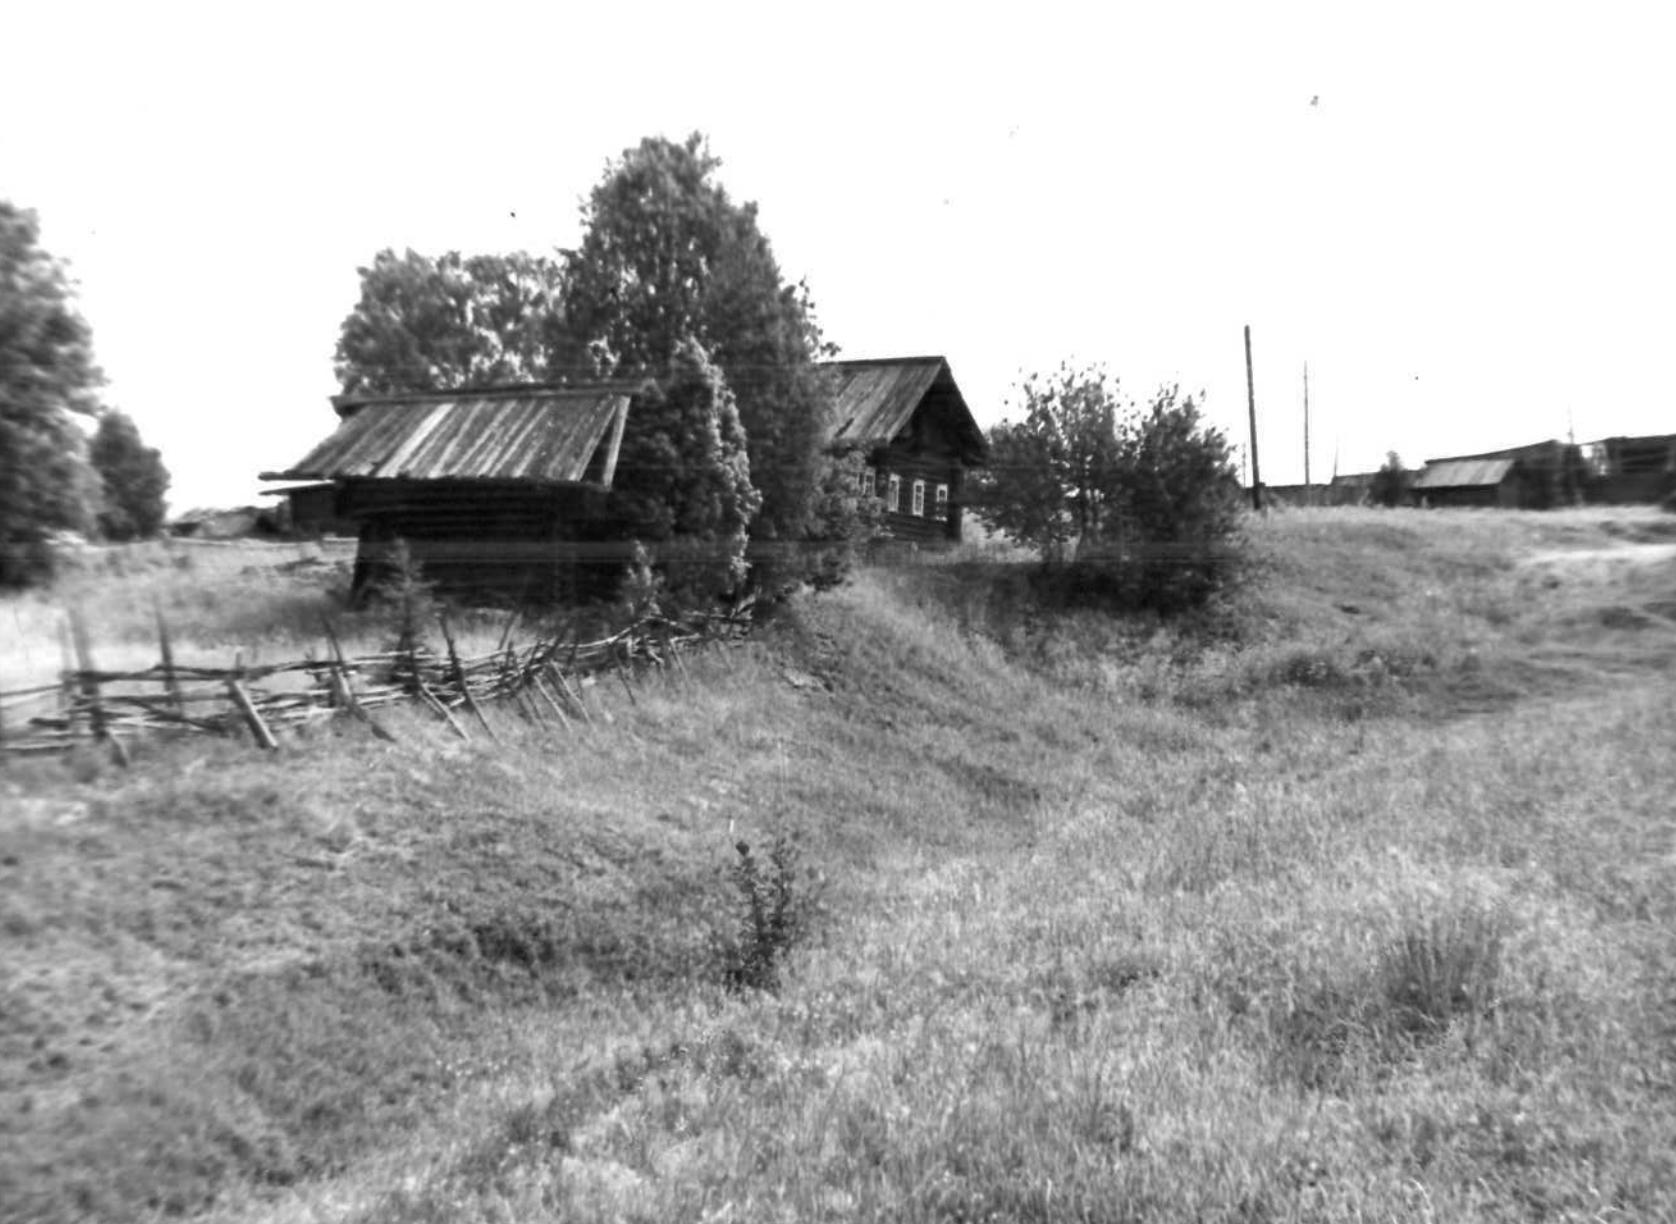
1. Вологодская обл., Нюксенский р-н,  
Устьюгский с/с, д. Королевская.  
Амбар у реки (I).  
Общий вид с запада (от реки).  
фото Гельфера С.В., 1989 г.

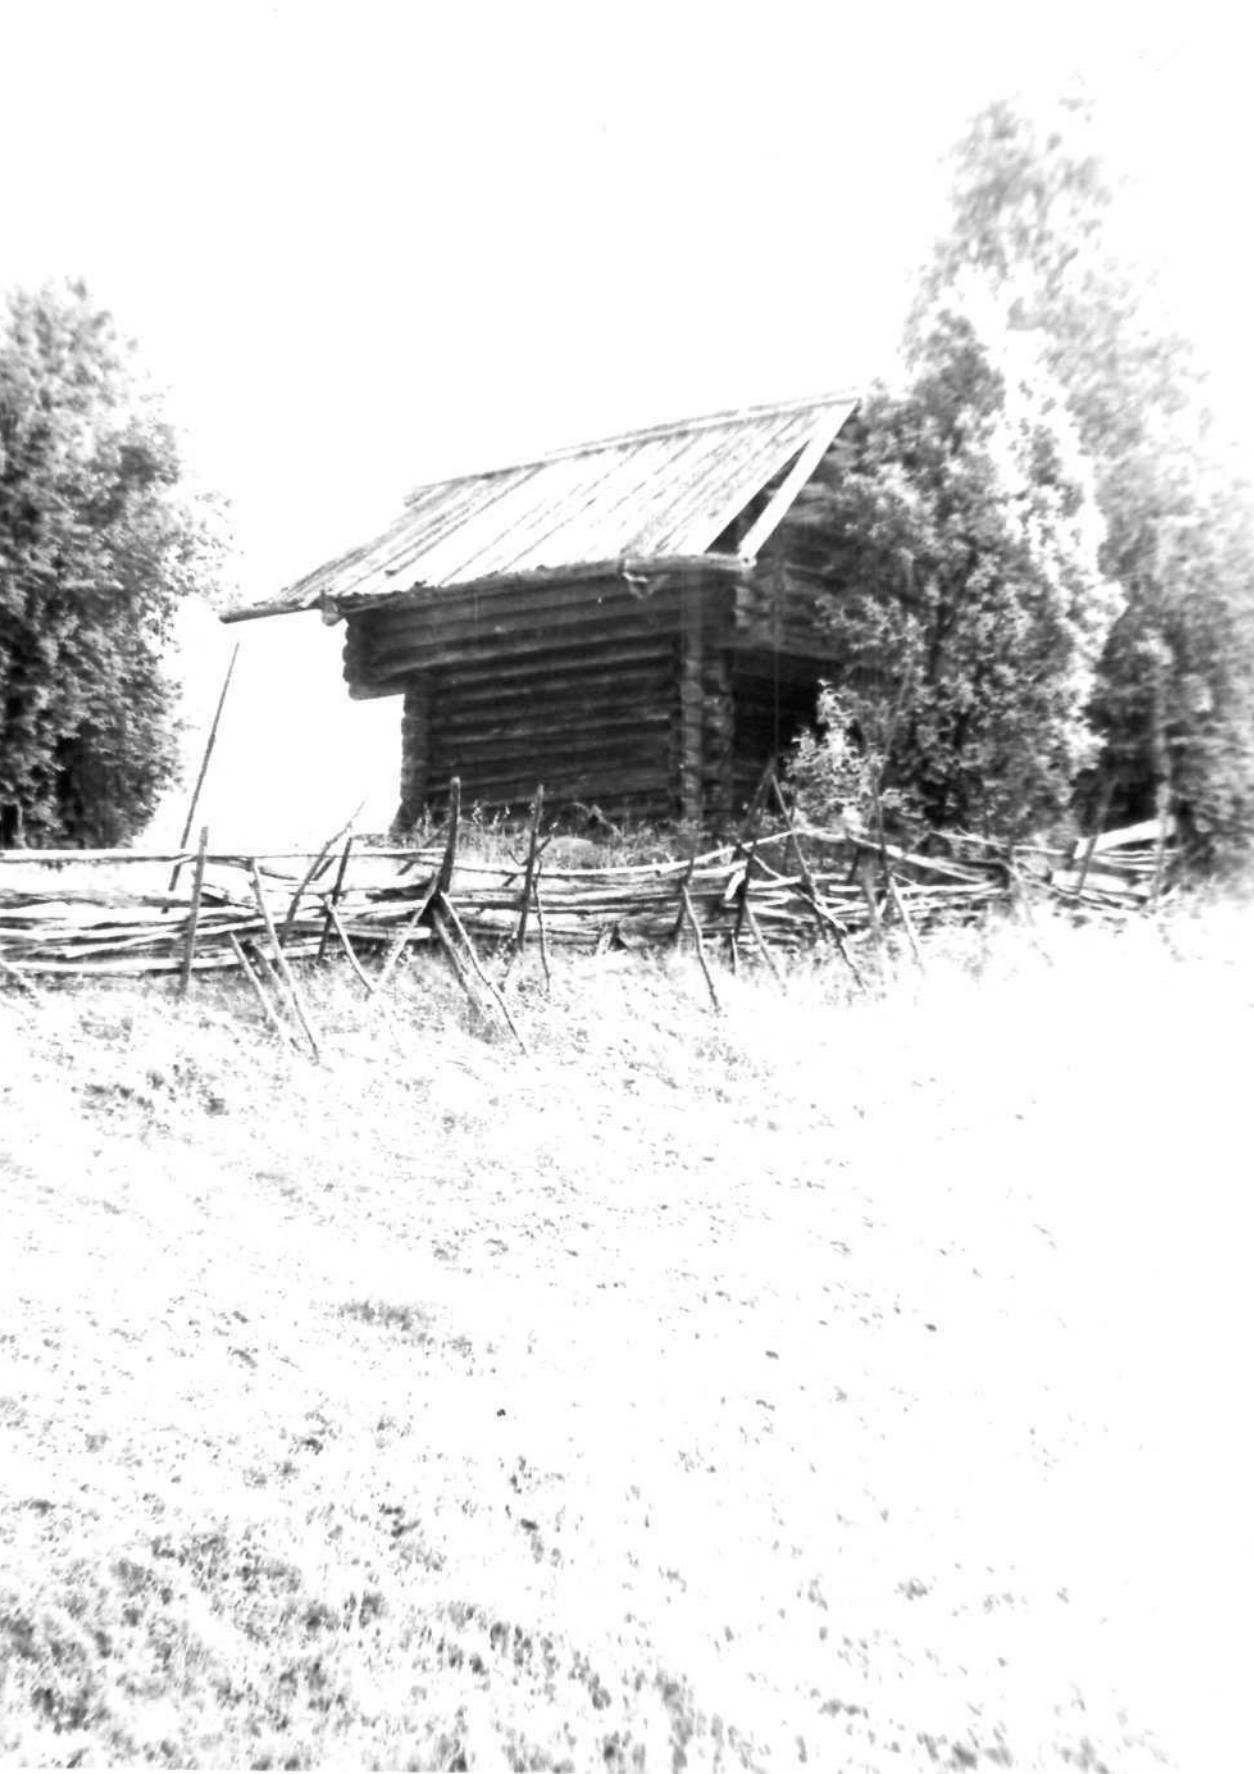
2. Вологодская обл., Нюксенский р-н,  
Ухтюгский с/с, д. Королевская.

Вид амбара с юго-запада.

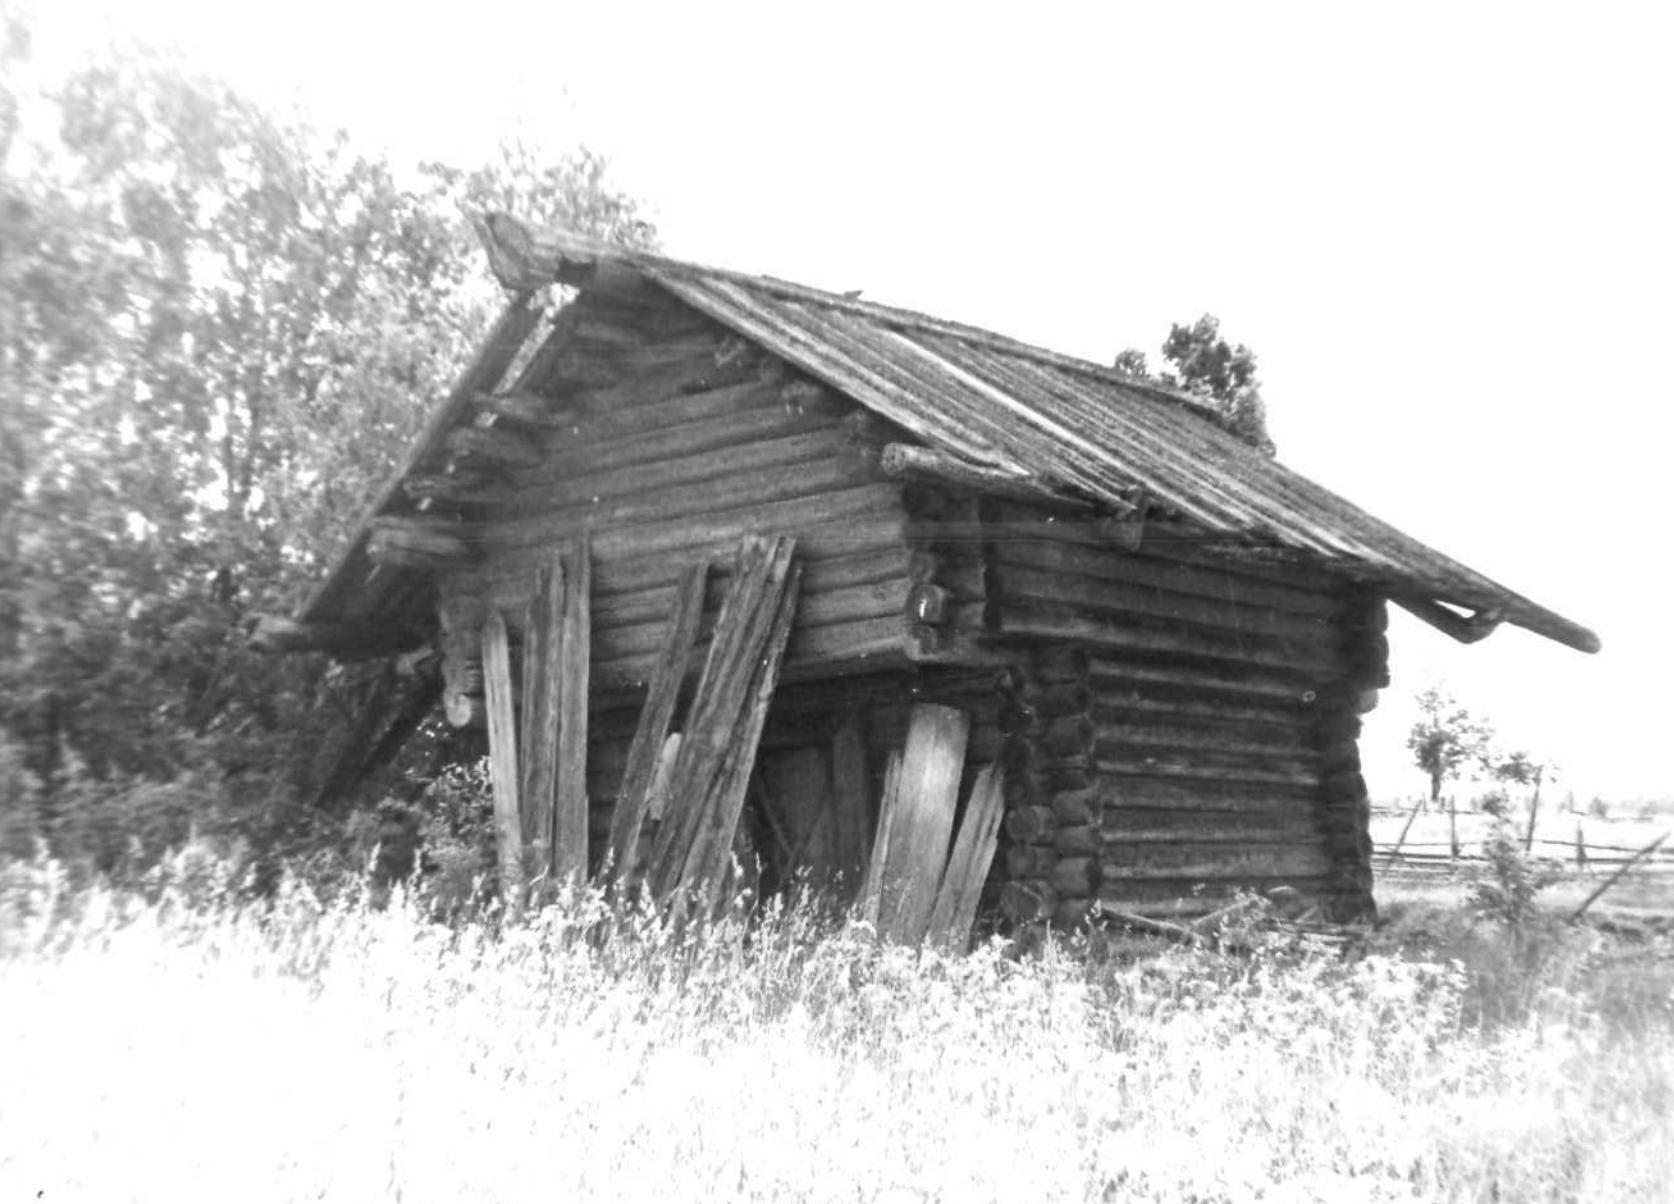
З. Вологодская обл., Нюксенский р-н,  
Ухтюгский с/с, д. Королевская.  
Амбар у реки (I).  
Общий вид с северо-запада.  
фото Гельфера С.В., 1989 г.

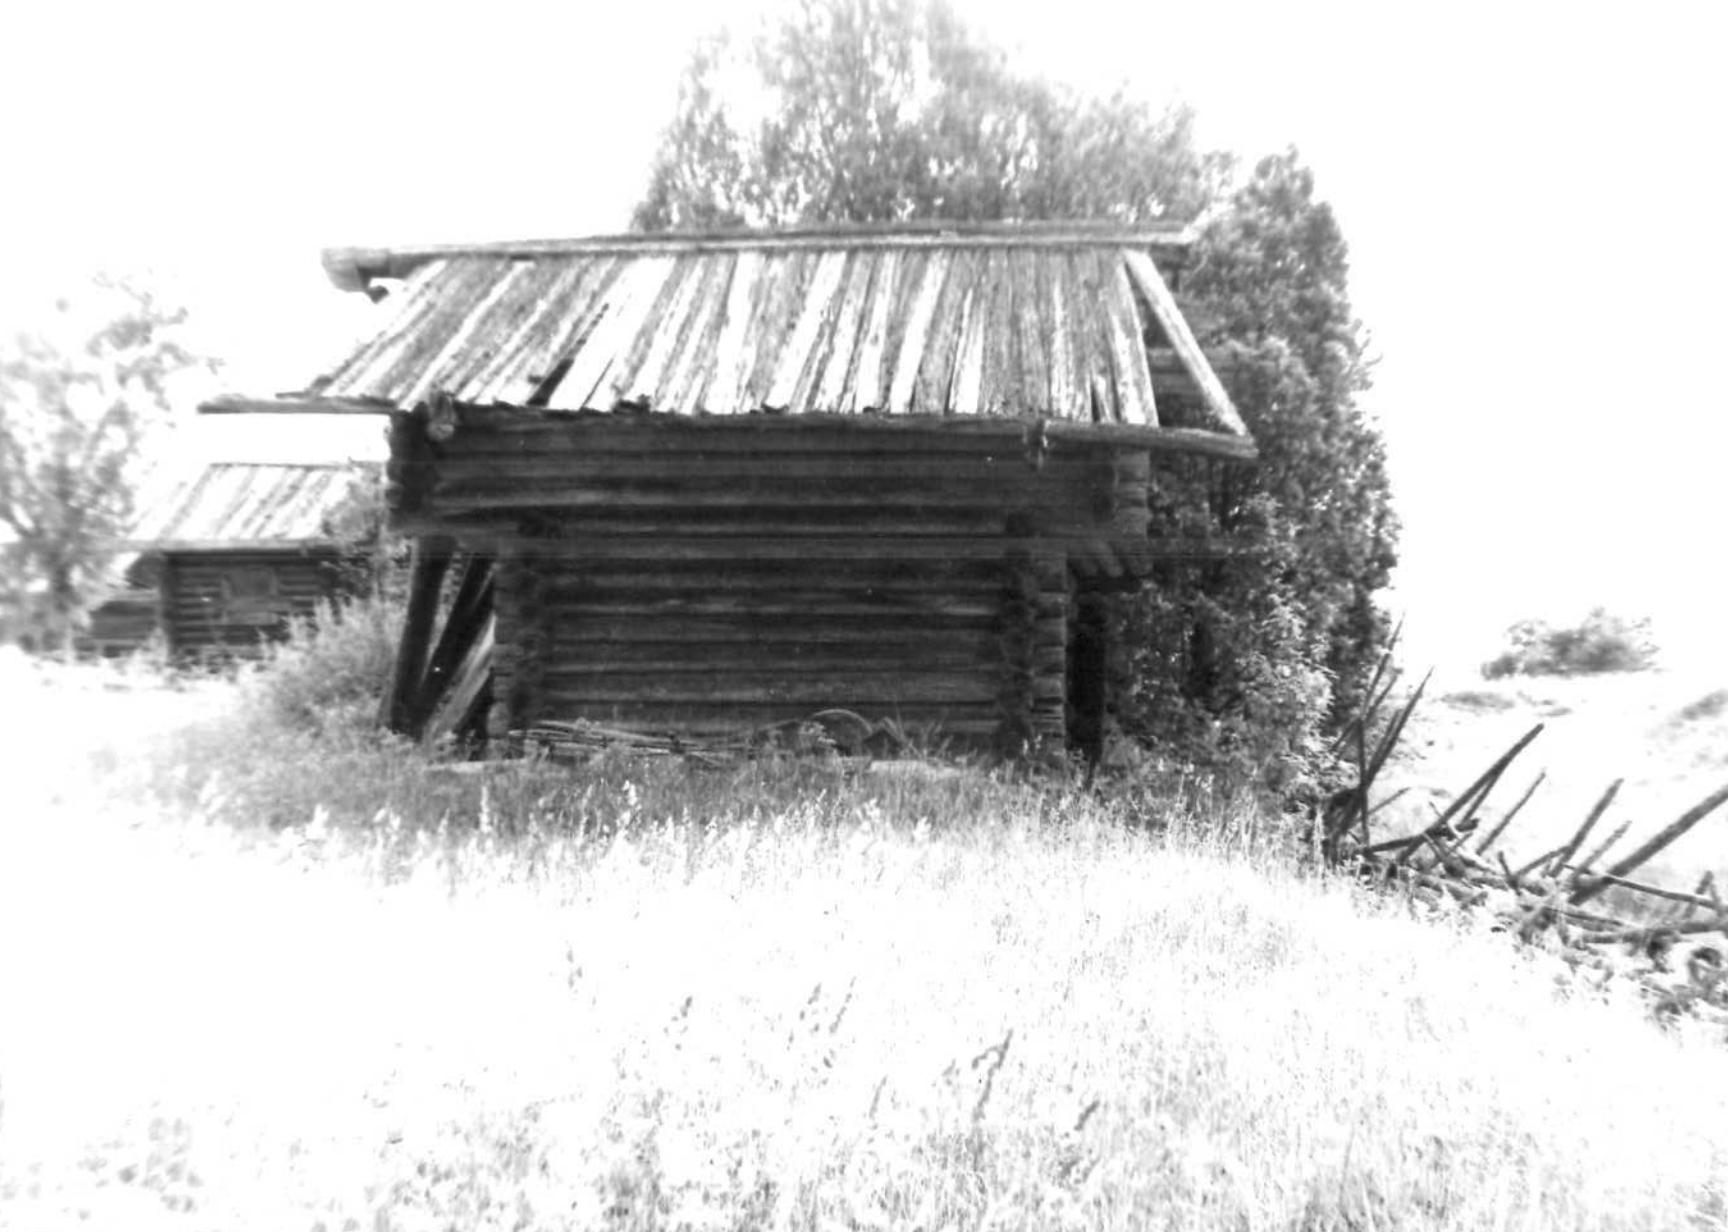
4. Вологодская обл., Ноксенский р-н,  
Ухтянский с/с, д. Королевская.  
Амбар у реки (I). Западный фасад.  
Фото Гельфера С.В., 1989 г.

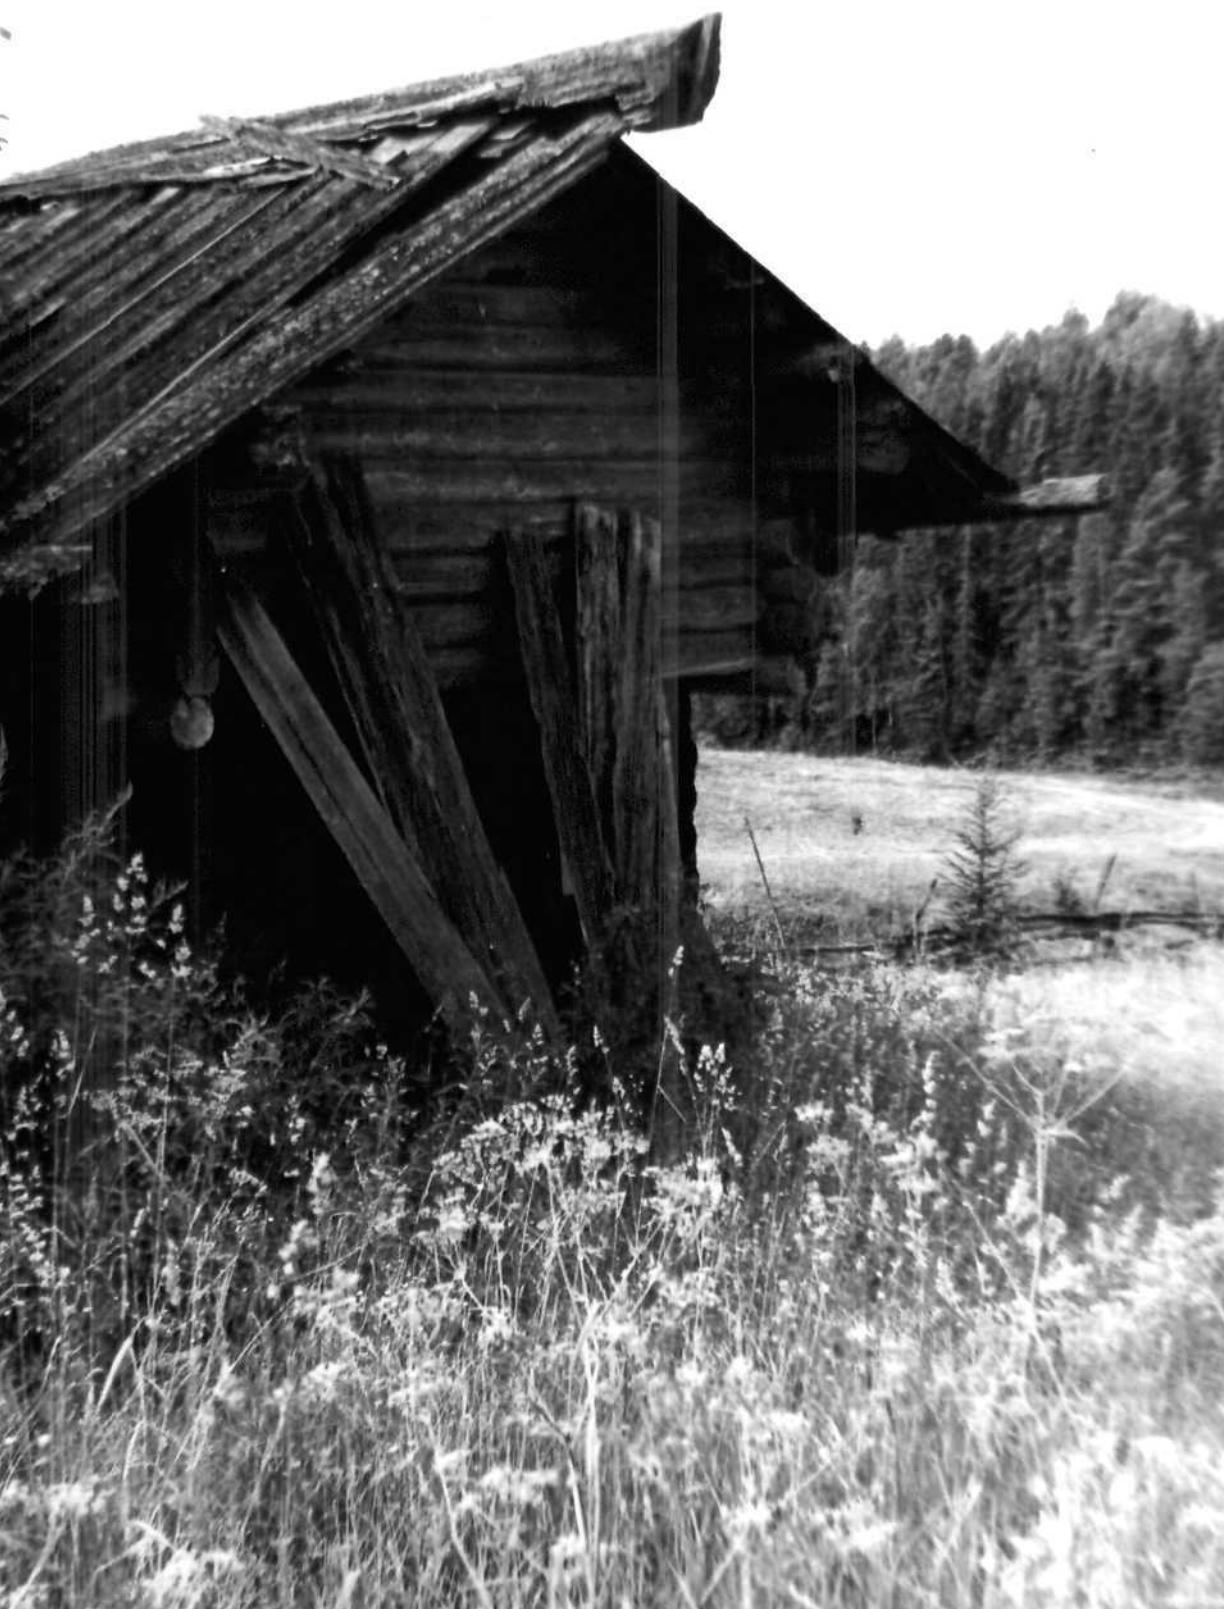
Главный северный фасад.

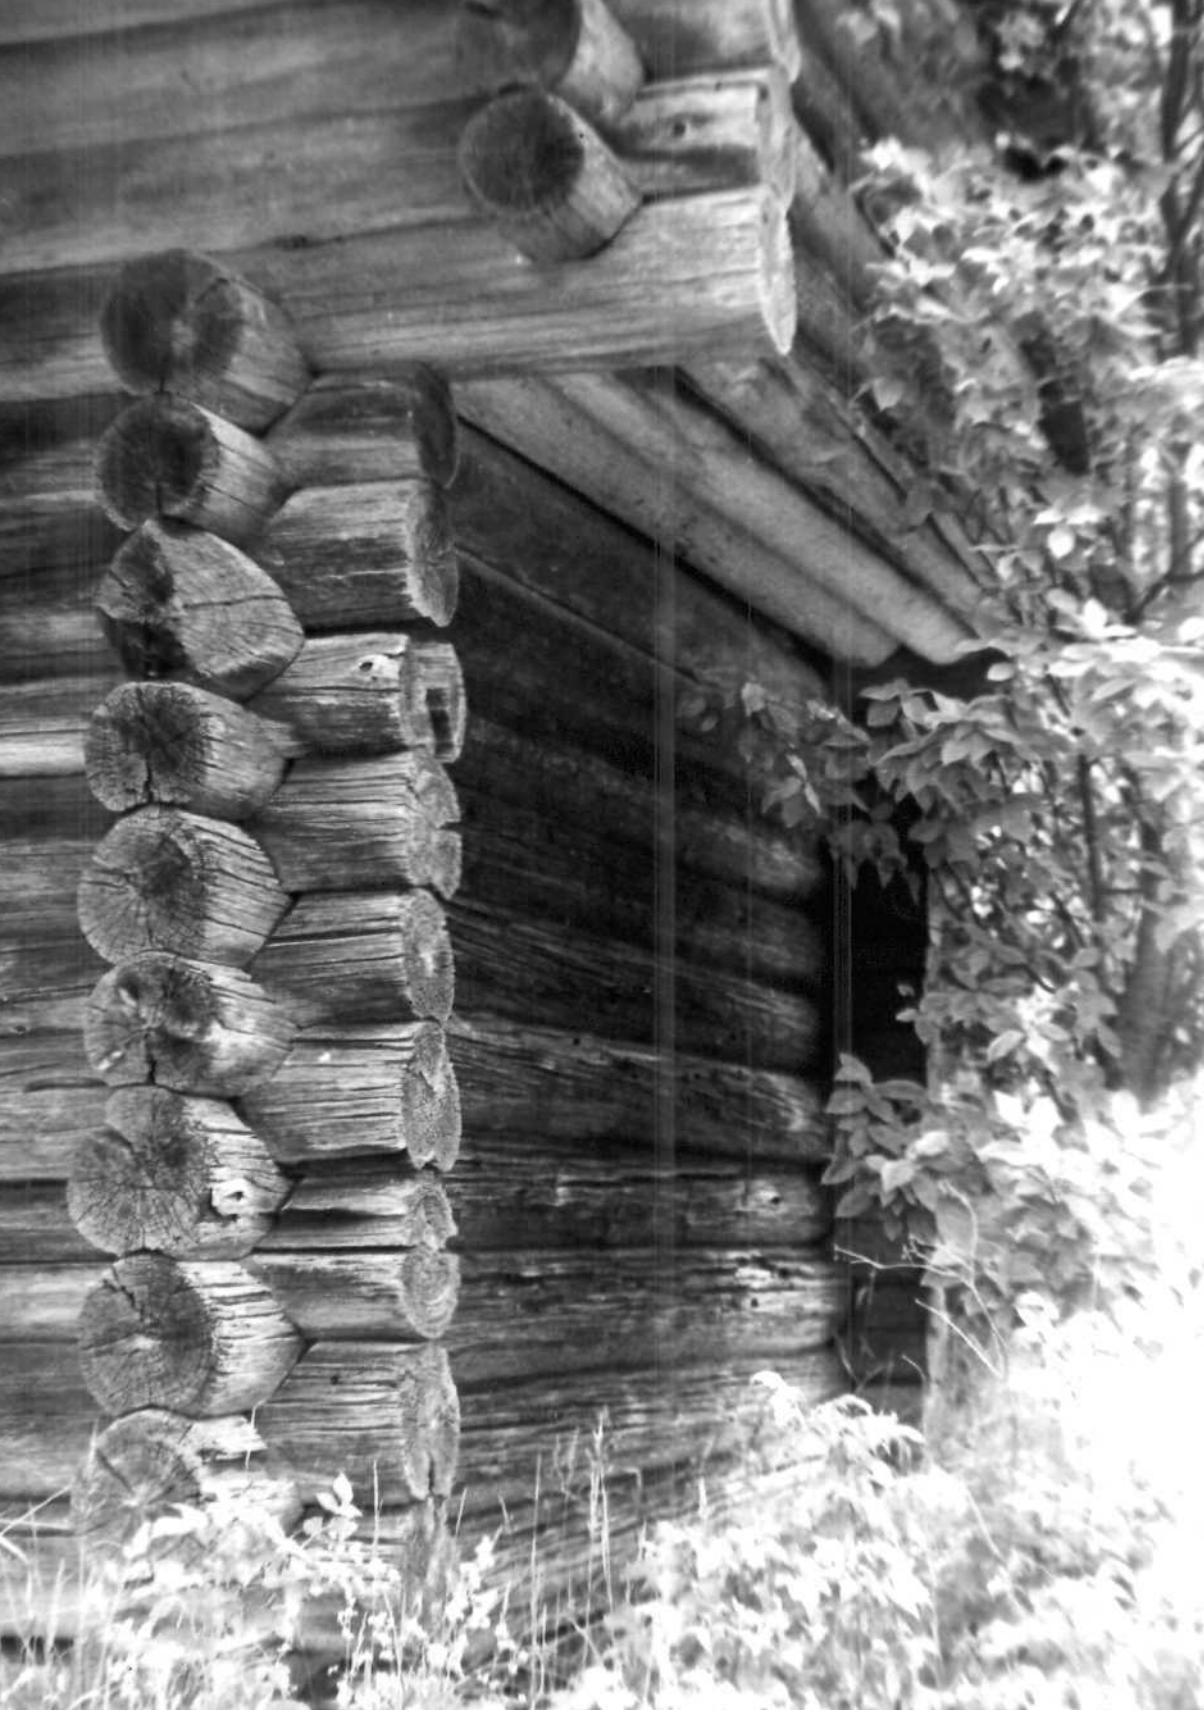
Задний южный фасад.

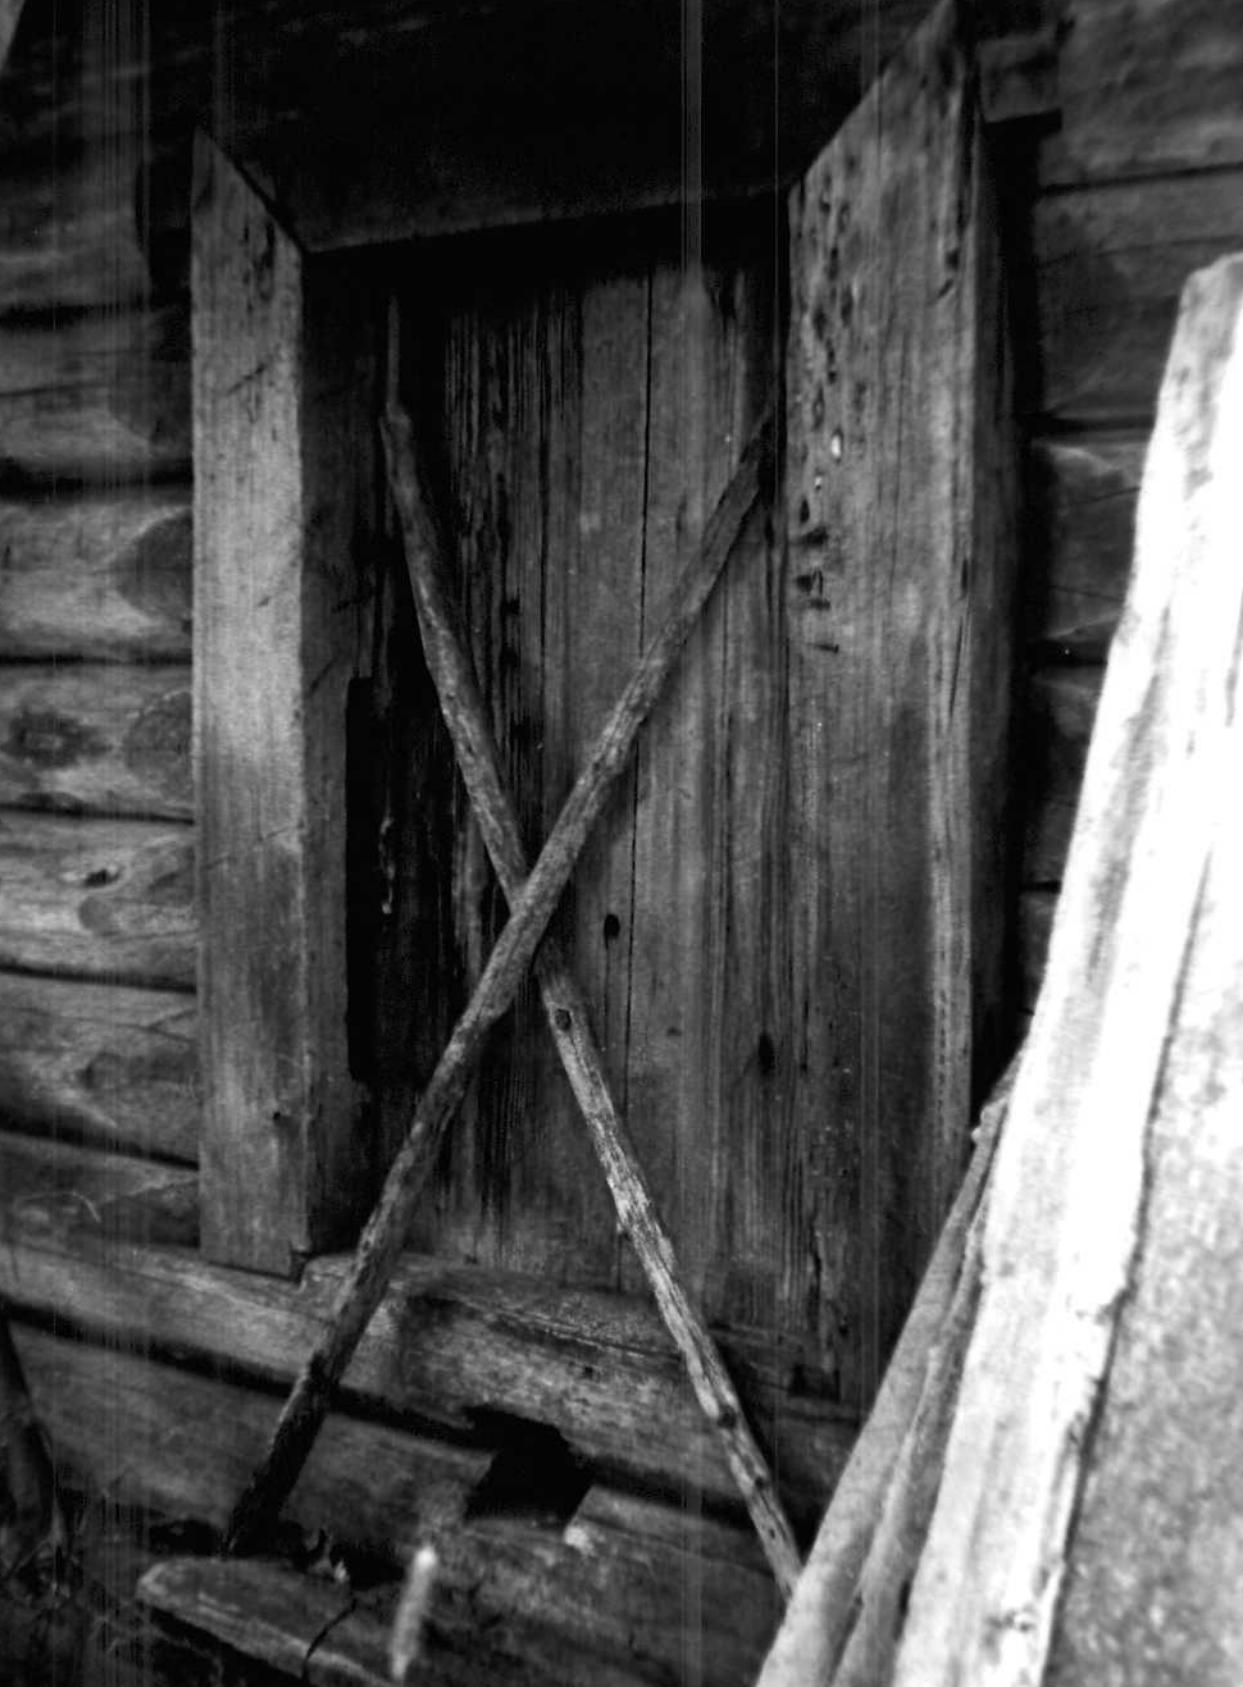
Амбар у реки (I). Главный фасад: дверь.  
Фото Гельфера С.В., 1989 г.

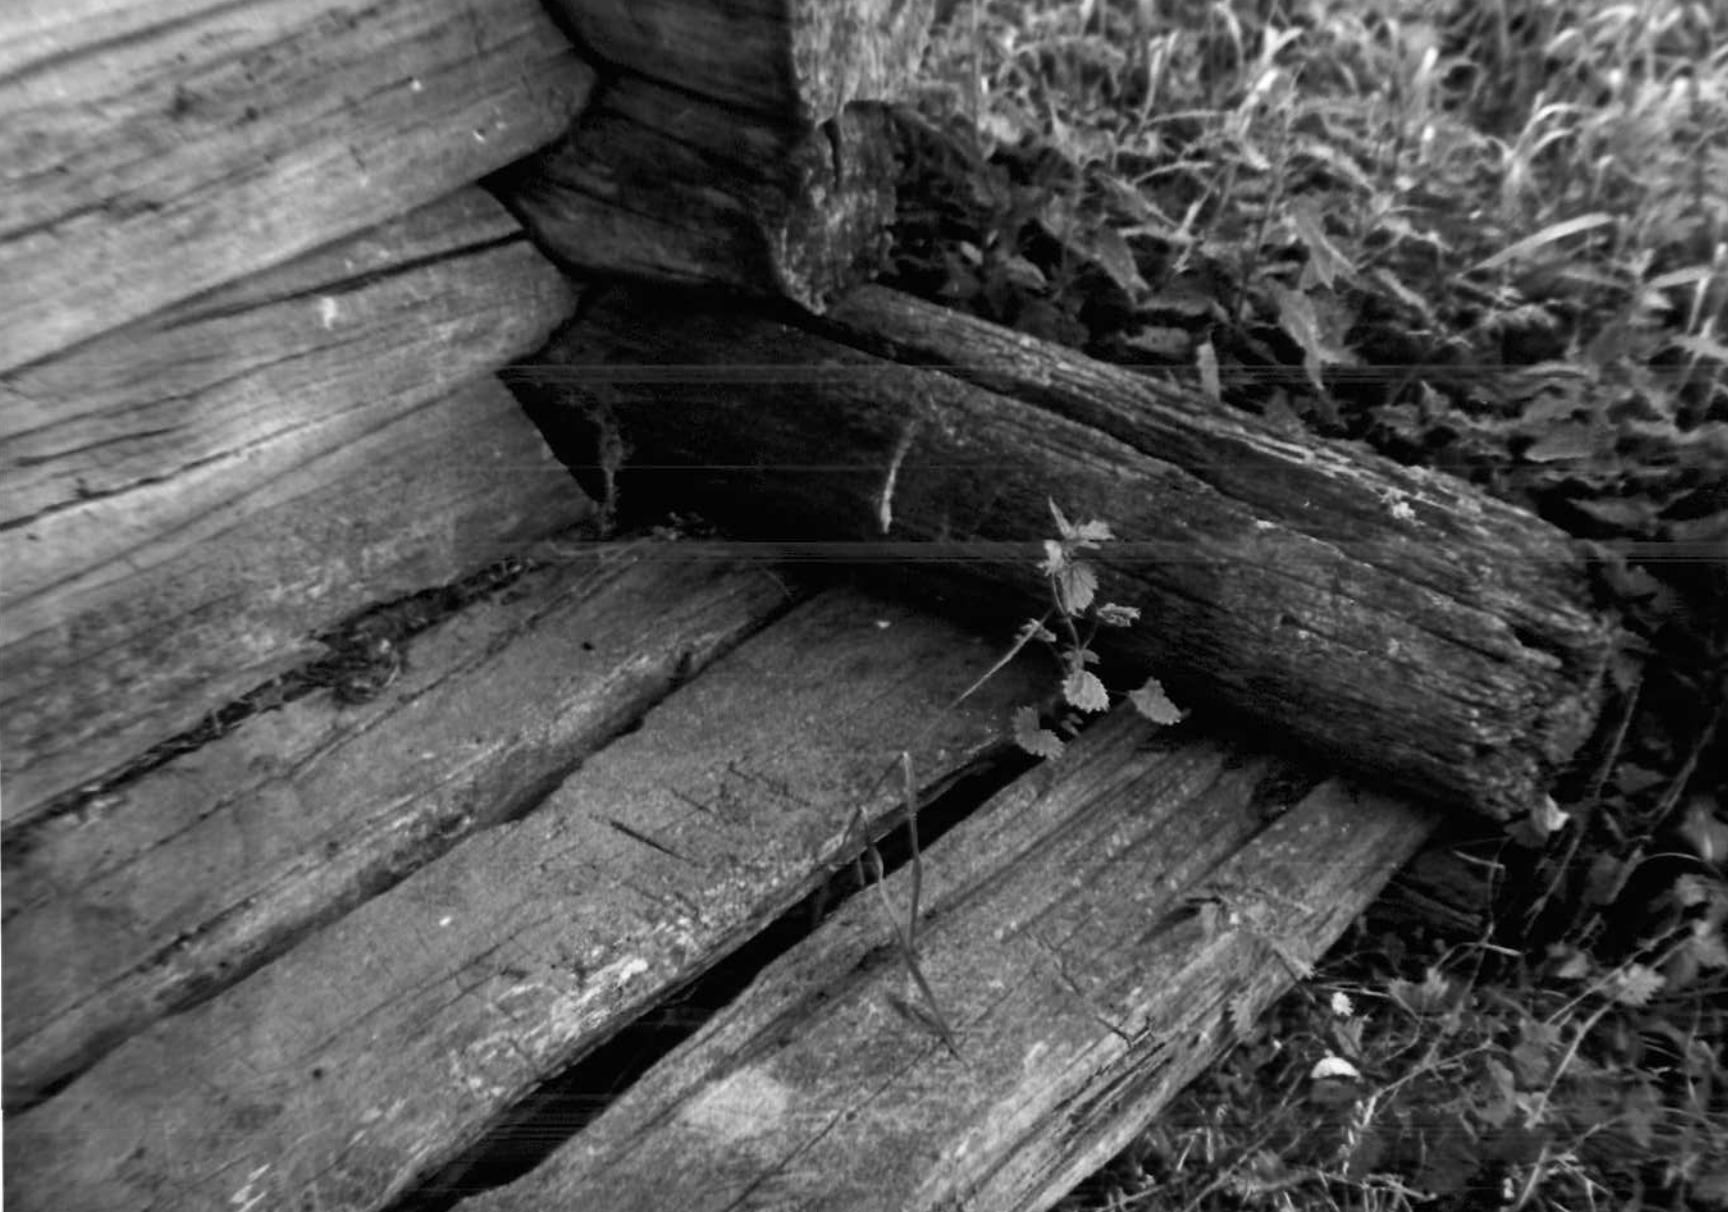
8. Вологодская обл., Нюксенский р-н,  
Ухтогский с/с, д. Королевская.  
Амбар у реки (I). Главный фасад: помост.  
Фото Гельфера С.В., 1989 г.

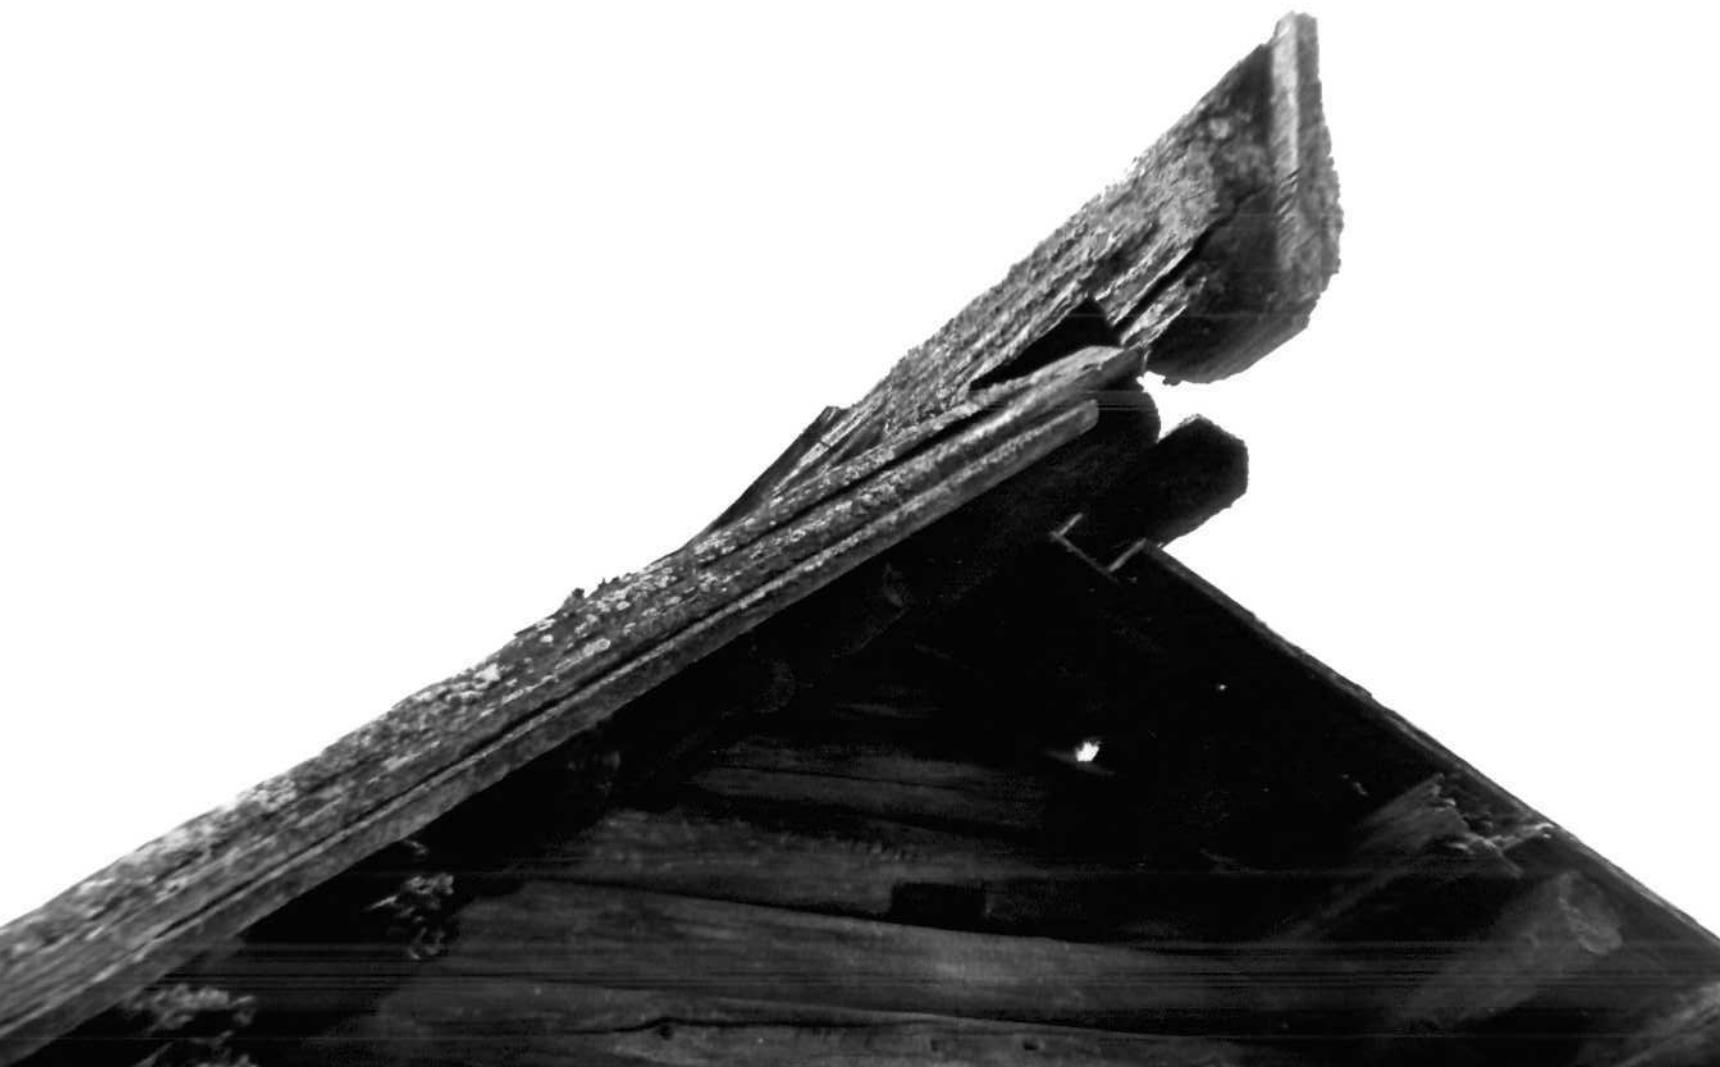
9. Вологодская обл., Нюксенский р-н,  
Устьюгским с/с, д. Королевская.  
Амбар у реки (I). Гл. фасад: охлупень.  
Фото Гельфера С.В., 1989 г.

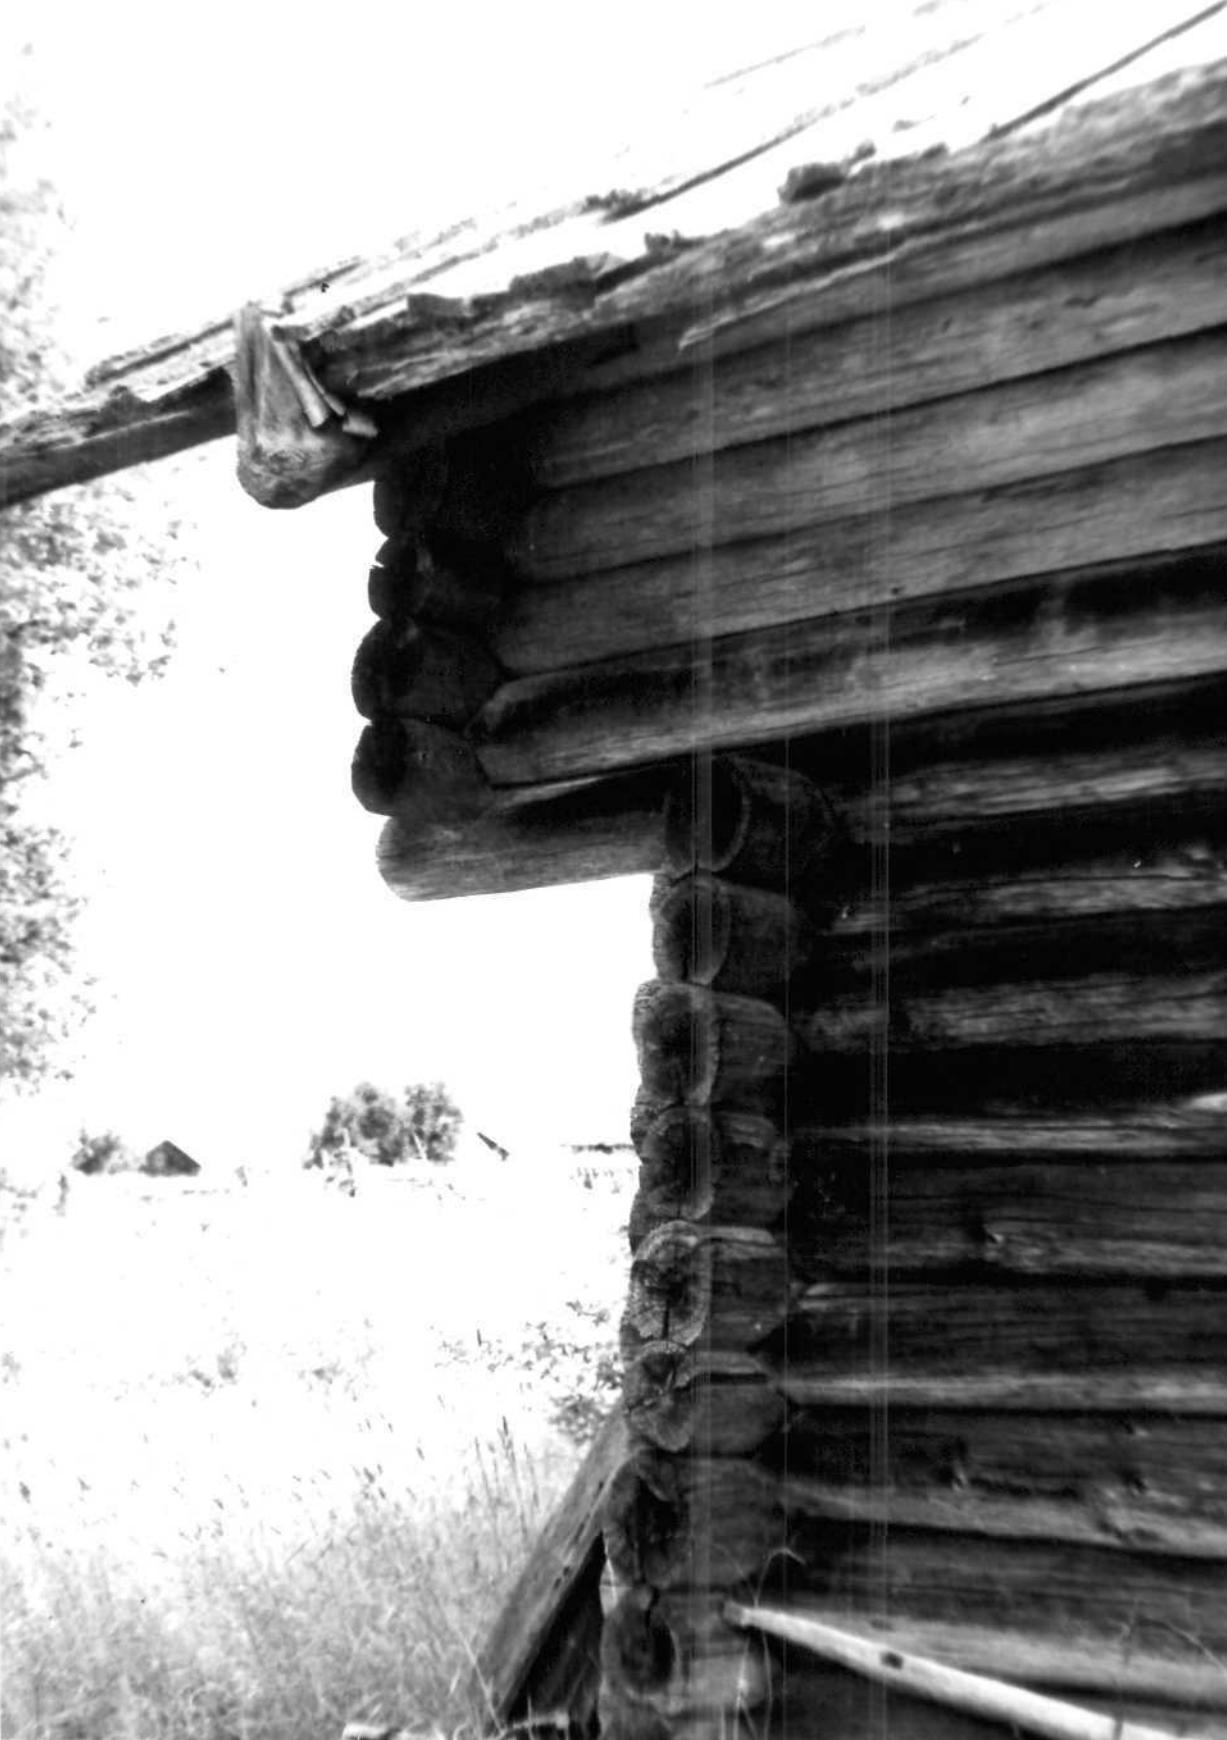
Амбар у реки (I). Вид залобника на  
боковом западном фасаде.
