## П А С П О Р Т

I. НАИМЕНОВАНИЕ ПАМЯТНИКА Амбар (у реки).II. ТИПОЛОГИЧЕСКАЯ  
ПРИНАДЛЕЖНОСТЬ

Конец XIX века.IV. АДРЕС (местонахождение) ПАМЯТНИКА Вологодская обл., Нюксенский р-н,  
Уфтугский с/с, д. Королевская (в 14 км от центра сельсовета д. Лесотино)

ВЛАДИВОСТОКСКАЯ ОБЛАСТЬ  
НЮКСЕНСКИЙ РАЙОН  
ЧУФТЮГСКИЙ С/С  
ДЕР. КОРОЛЕВСКАЯ  
АМБАР У РЕКИ,  
КОН. XIX в.

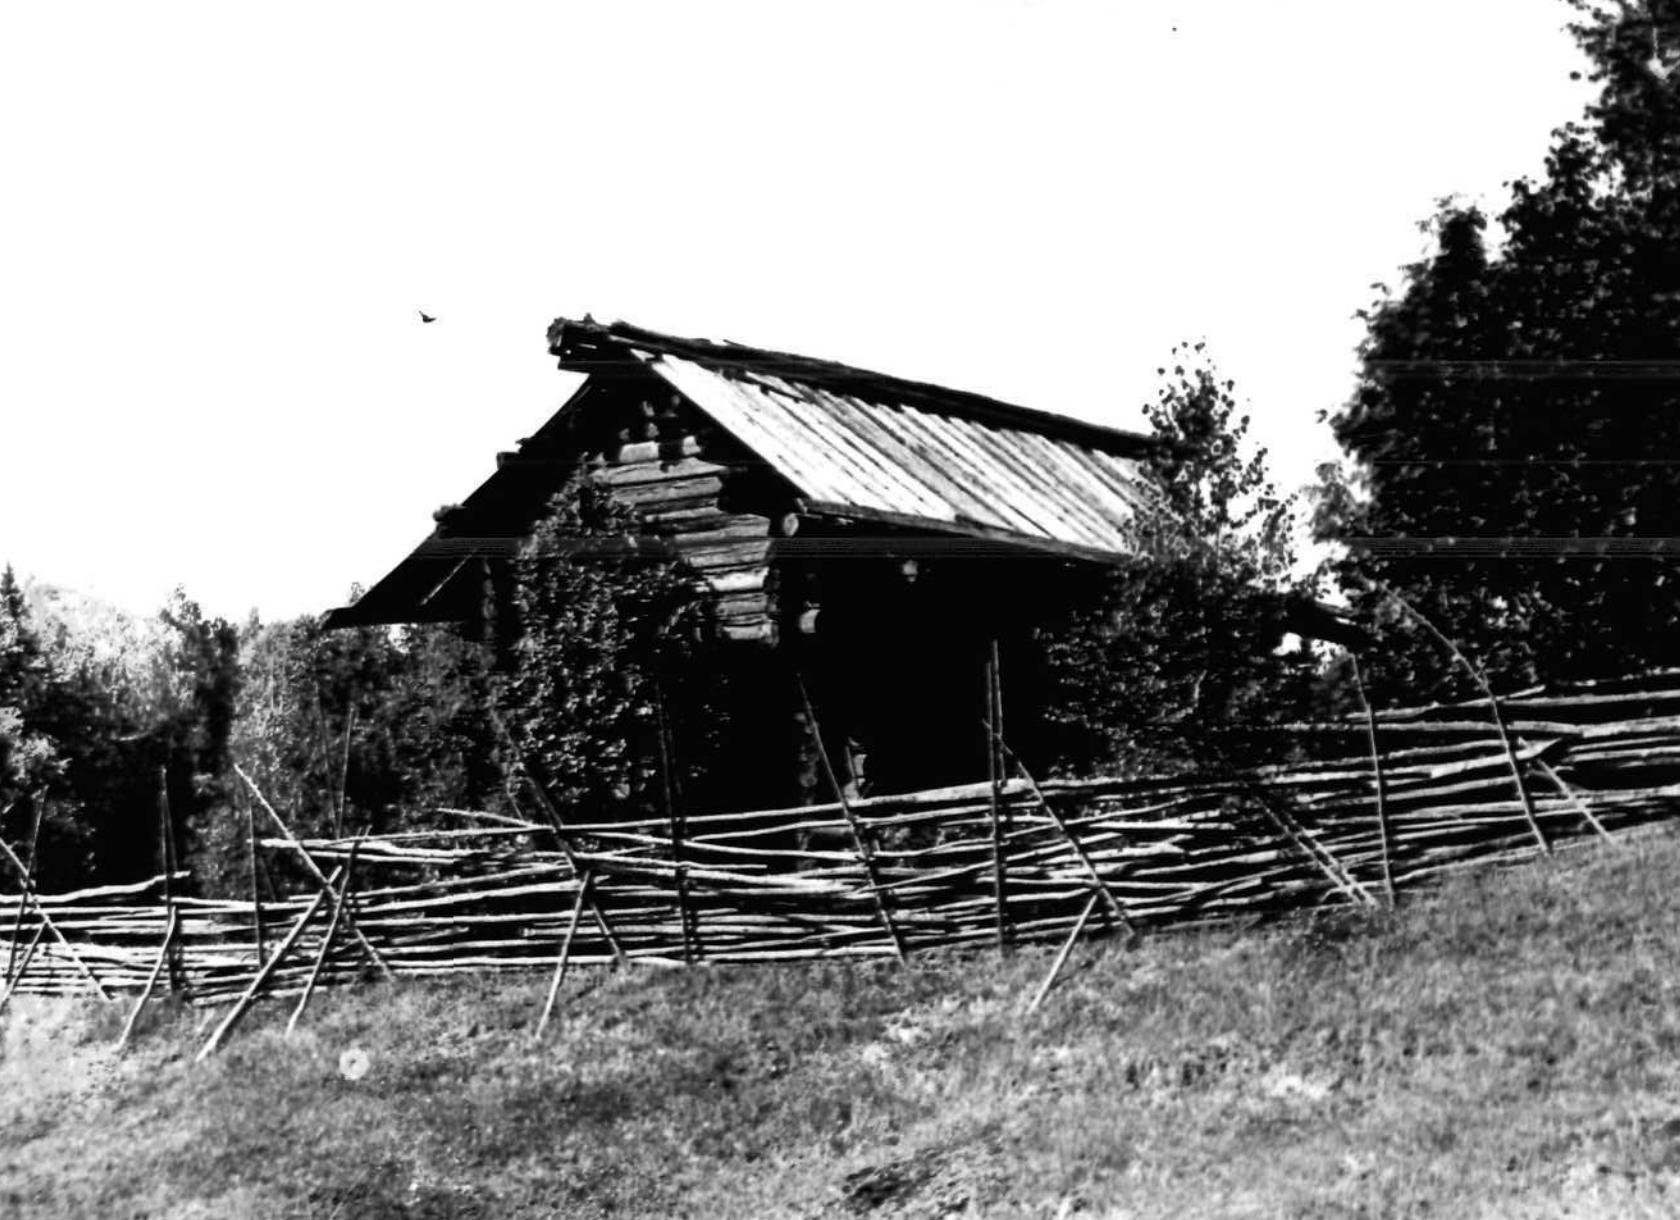
Амбар у реки. Общий вид в 1979 г.
