П А С П О Р Т

Ансамбль Спасо-Кукоцкого монастыря.

Церковь ~~в честь~~ Введения Пресвятой Богородицы.

Ивановская обл., Гаврилово-Посадский

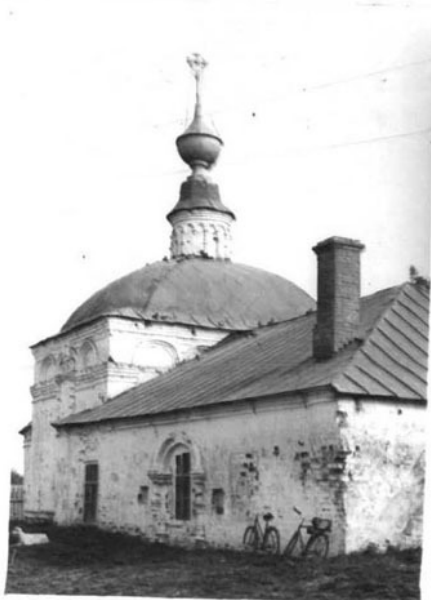
Фото или схематический план

Схема композиции трехчастная - "четверик" храма, трапезная и притвор. Двухсветная одноглавая с одноаспидным алтарем. На белой глади стены "четверика" рисуется широкий карниз, образованный снизу и сверху поясом из поребрика и полочек. Пилястры по углам обрамляют эту композицию. Алтарная апсида, перекрытая конхой с распалубками под окнами, отделана сомкнутым сводом с нечеткой шельгой и распалубками над окнами, мощной стеной с арочными проходами. Живопись клеевая XIX в. Композиция выполнена на библейские сюжеты.
