ПАСПОРТ

Мечеть

1906-1912 гг. (?)

Башкирская ССР, Баймакский район,

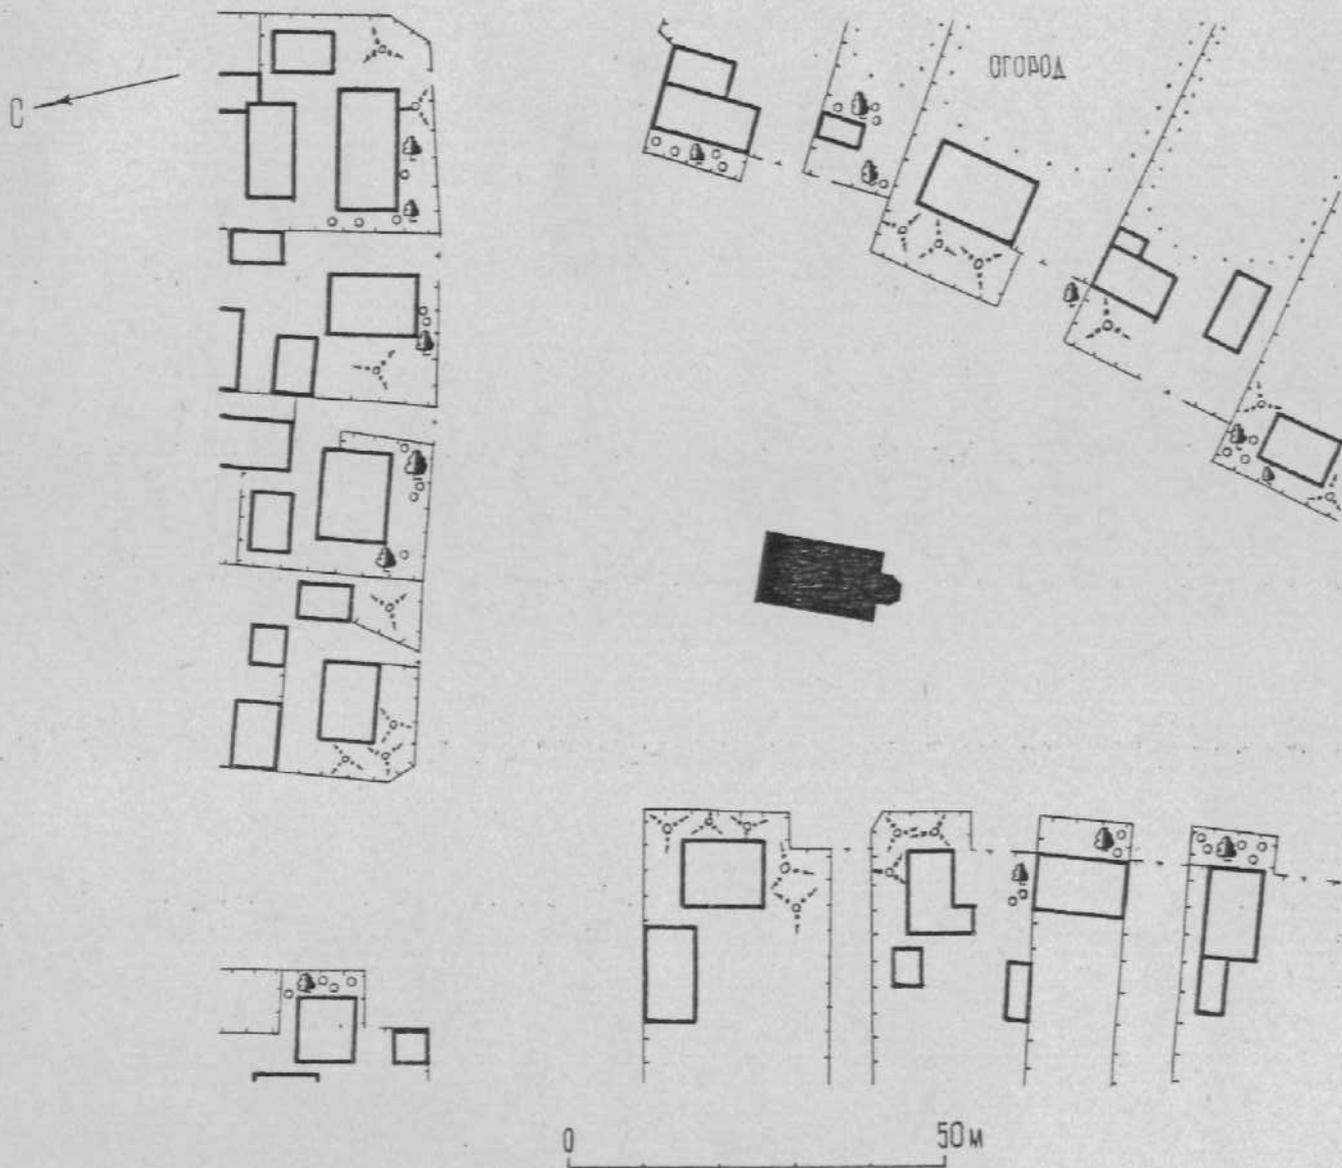
БАШ ССР БАЙМАКСКИЙ РАЙОН Д. ЮЛУК
МЕЧЕТЬ 1906-1912 гг. (?)
ГЕНПЛАН

Мечеть расположена в центре небольшой треугольной площади в завершении главной улицы села. Стены, выложенные из плитняка, побелены. Прямоугольник плана вытянут в направлении, близком меридиональному. С южной стороны к нему примыкает граненый михраб. В северной части на коньке трехскатной кровли расположен минарет.

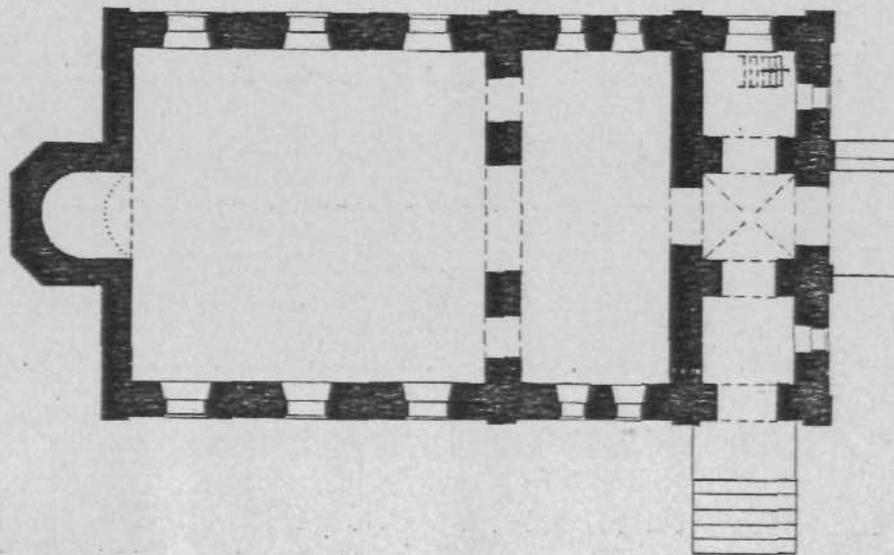
БАШАССР БАЙМАКСКИЙ РАЙОН Д. ЮЛУК
МЕЧЕТЬ 1906-1912 гг. (?)
ПЛАН

В интерьере капитальная стена, разделяющая молитвенные залы, прорезана тремя арочными проемами, средний из которых значительно шире боковых. Вдоль северной наружной стены расположено три маленьких, квадратных в плане, помещения. Два из них связаны с входами и исполняют роль тамбуров-прихожих; в третьем устроена лестница на минарет. Все эти помещения связаны между собой полуциркульными арками. Такой же проем, расположенный на оси симметрии плана ведет из среднего тамбура-прихожей в малый молитвенный зал.

Основные габариты здания в плане (без михраба и входов) II x x 19.5 м.

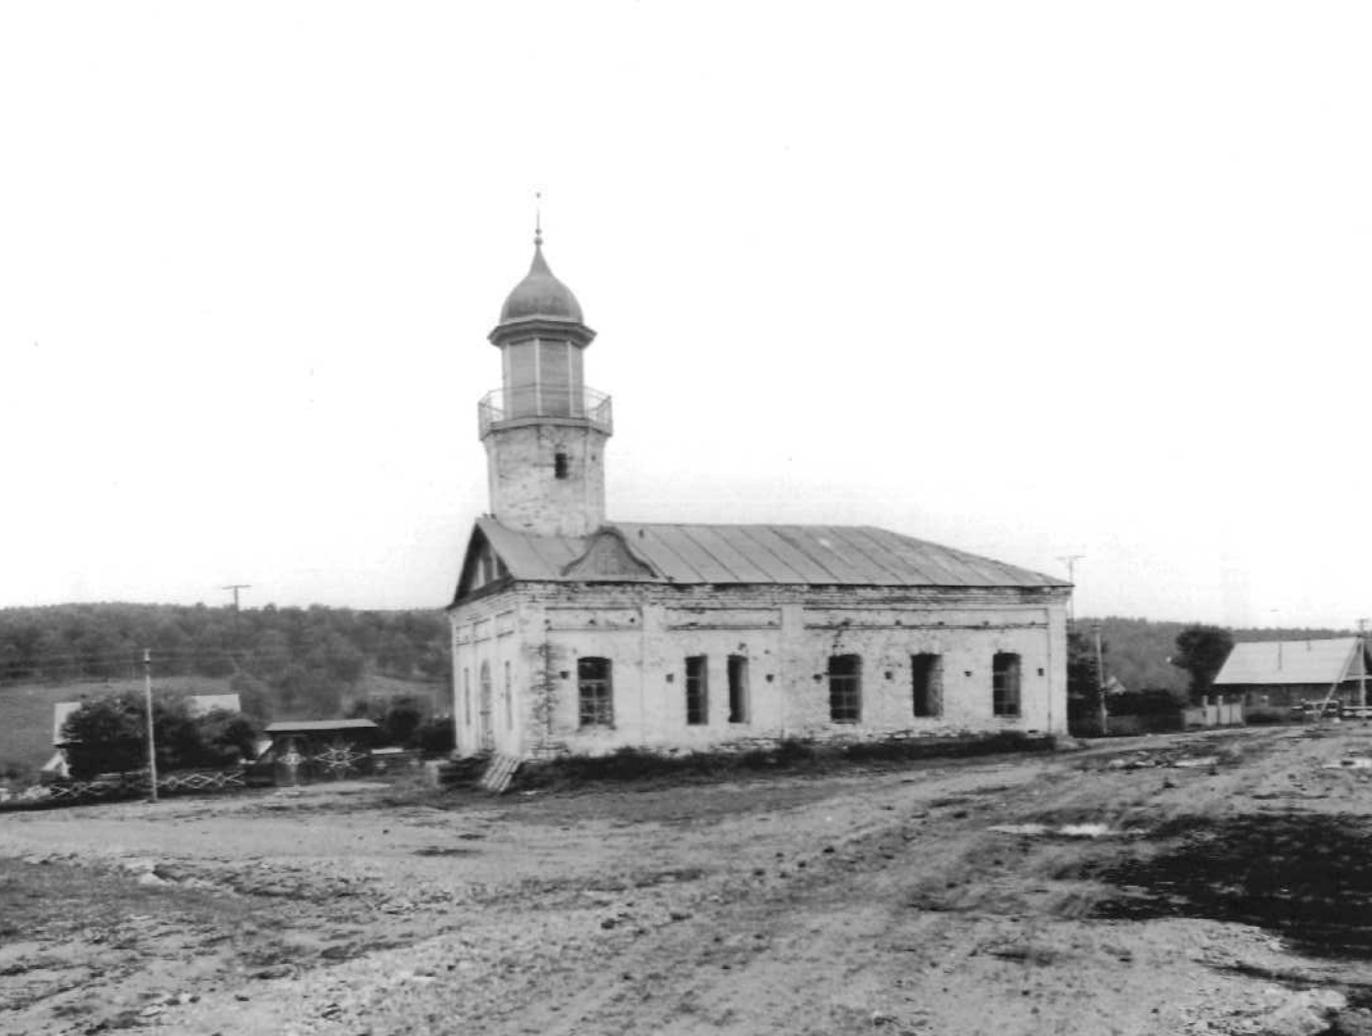
Общий вид с северо-запада
фото А.Р. Ширгазина, август 1990г.

Продольные фасады имеют схожую структуру. Плоские лопатки делят их на три прясла, длина которых убывает от михраба. В левой половине восточного фасада прорезано три окна с лучковыми перемычками. Взаимное тяготение двух узких окон среднего прясла обозначено косыми перемычками, понижающимися к разделяющему их простенку. На правой фланге расположен арочный проем входа; на противоположном западном фасаде в этом месте (на левом фланге) прорезано окно.

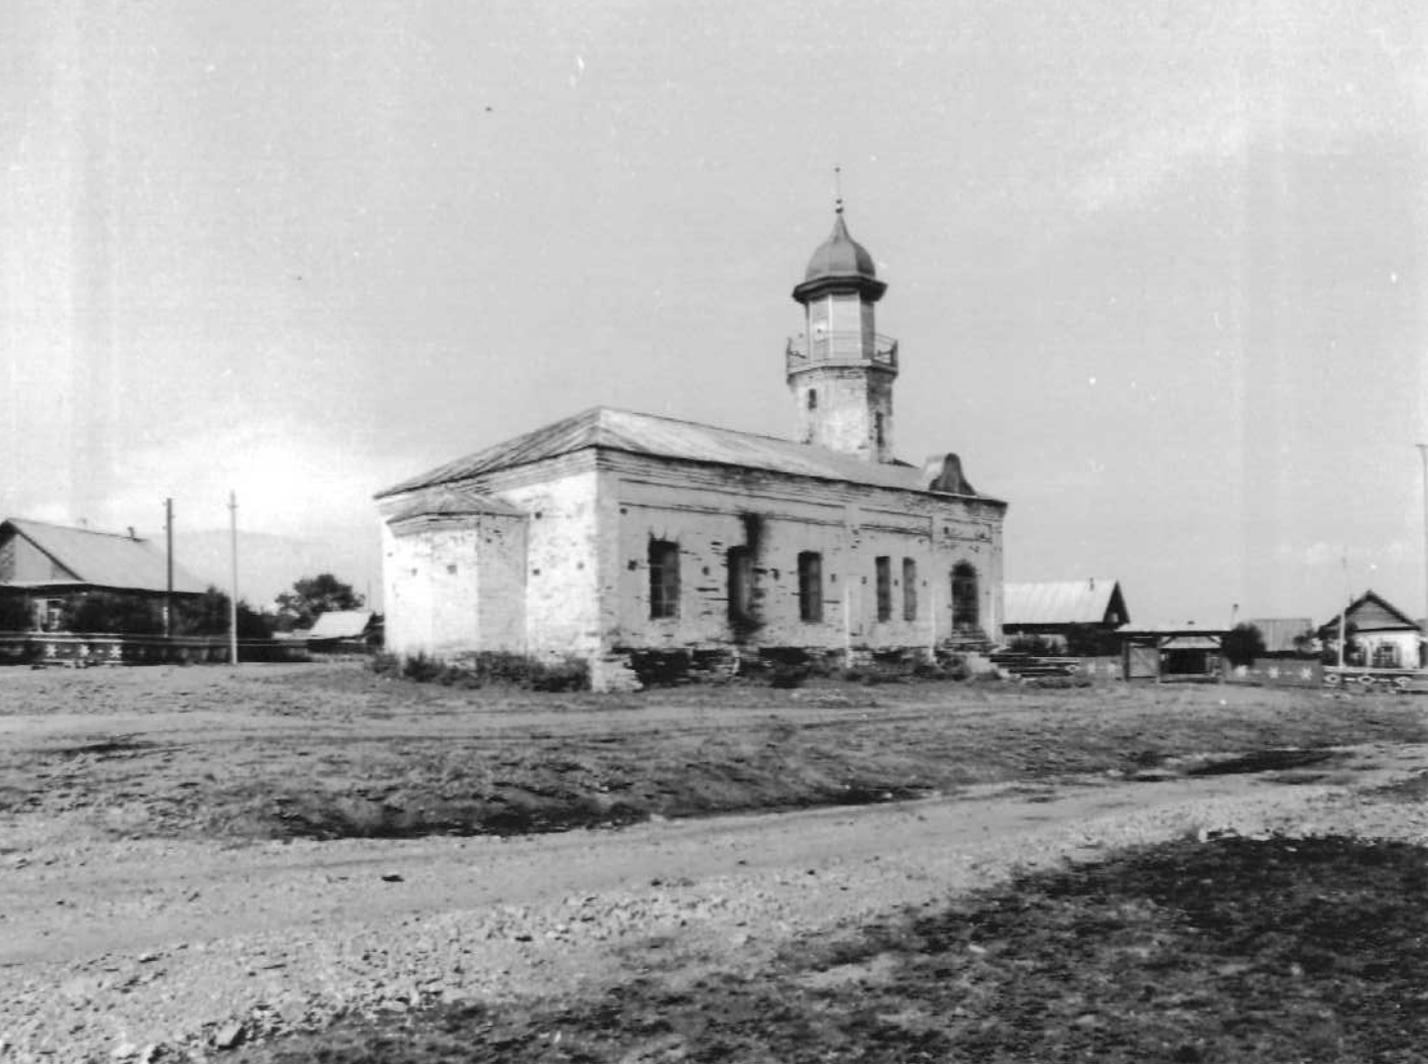
Общий вид с юго-востока

На южном фасаде проемы отсутствуют. С этой стороны кровля основного объема имеет большую пологую вальму, а более низкий михраб — собственное покрытие.

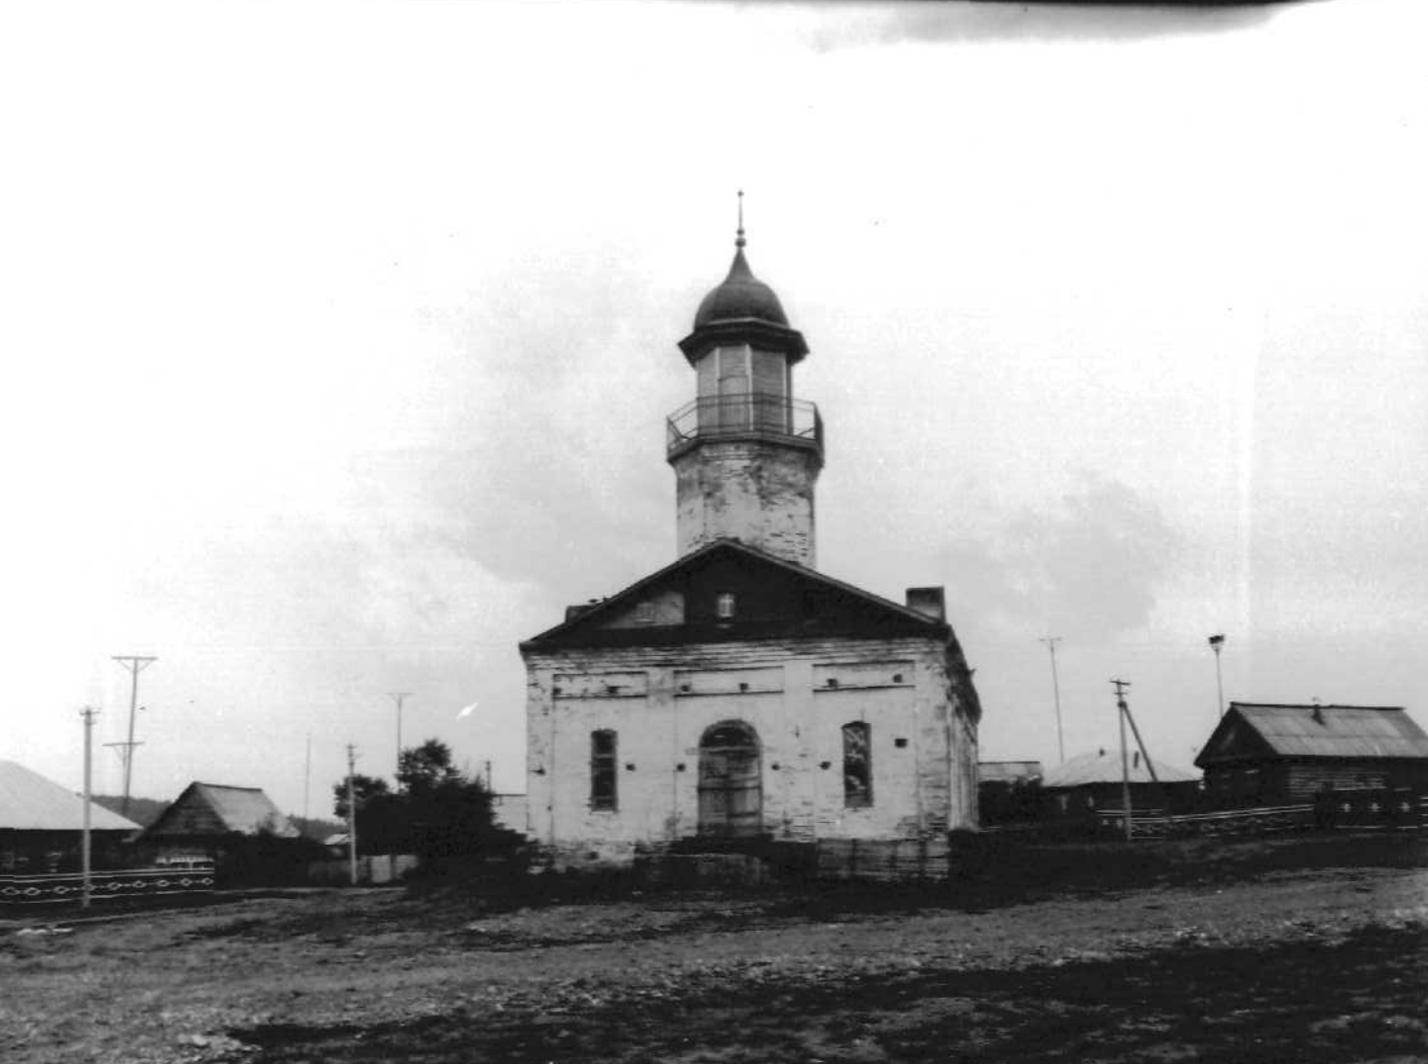
Объёмный вид с севера

Наиболее монументален вид здания с севера. Крупный фронтон кровли и расположенный на оси симметрии минарет создают довольно энергичную центрическую композицию. В среднем прясле основного объема прорезан арочный проем входа, в боковых — по одному узкому лучковому окну; в тимпане фронтона — три небольших оконца.

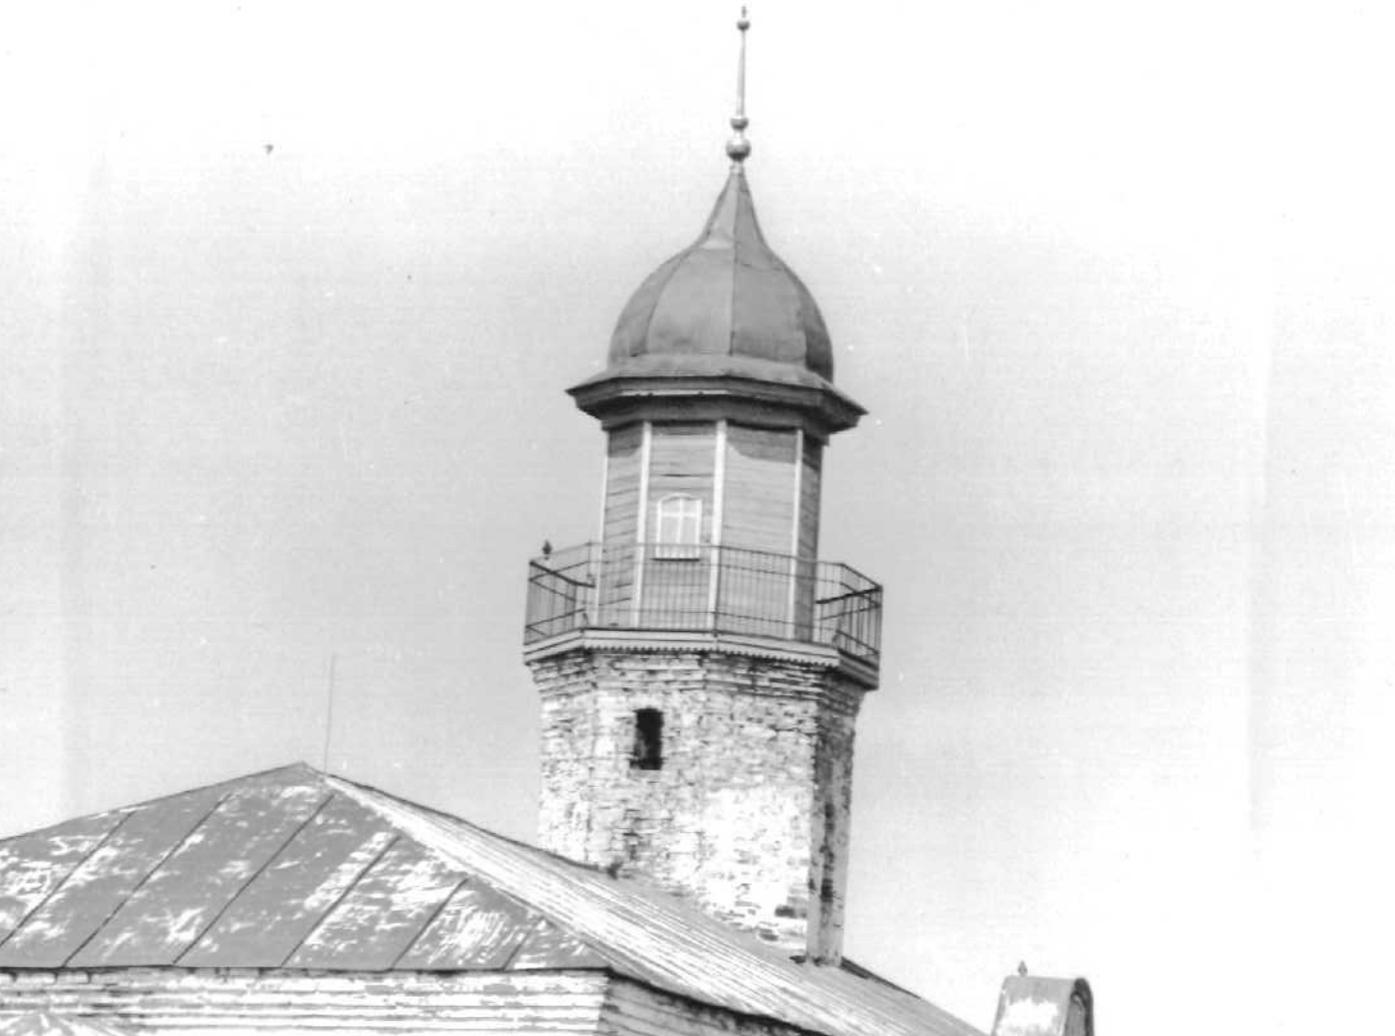
Миндрет; вид с юго-востока

Восьмигранный минарет имеет два яруса. На более широкое каменное основание поставлен относительно узкий деревянный барабан с дверным и оконным проемом (соответственно в северной и южной грани). Маленькие, наподобие бойниц, проемы в трех гранях первого яруса (южной, восточной и западной) подчеркивают массивность каменной кладки. По верху первого яруса устроена круговая открытая галерея, служившая для призыва верующих на молитву. Такое, достаточно редко встречающееся решение, в сочетании с необычным шлемовидным покрытием минарета заметно отличает здание от других мусульманских культовых построек Башкирии.

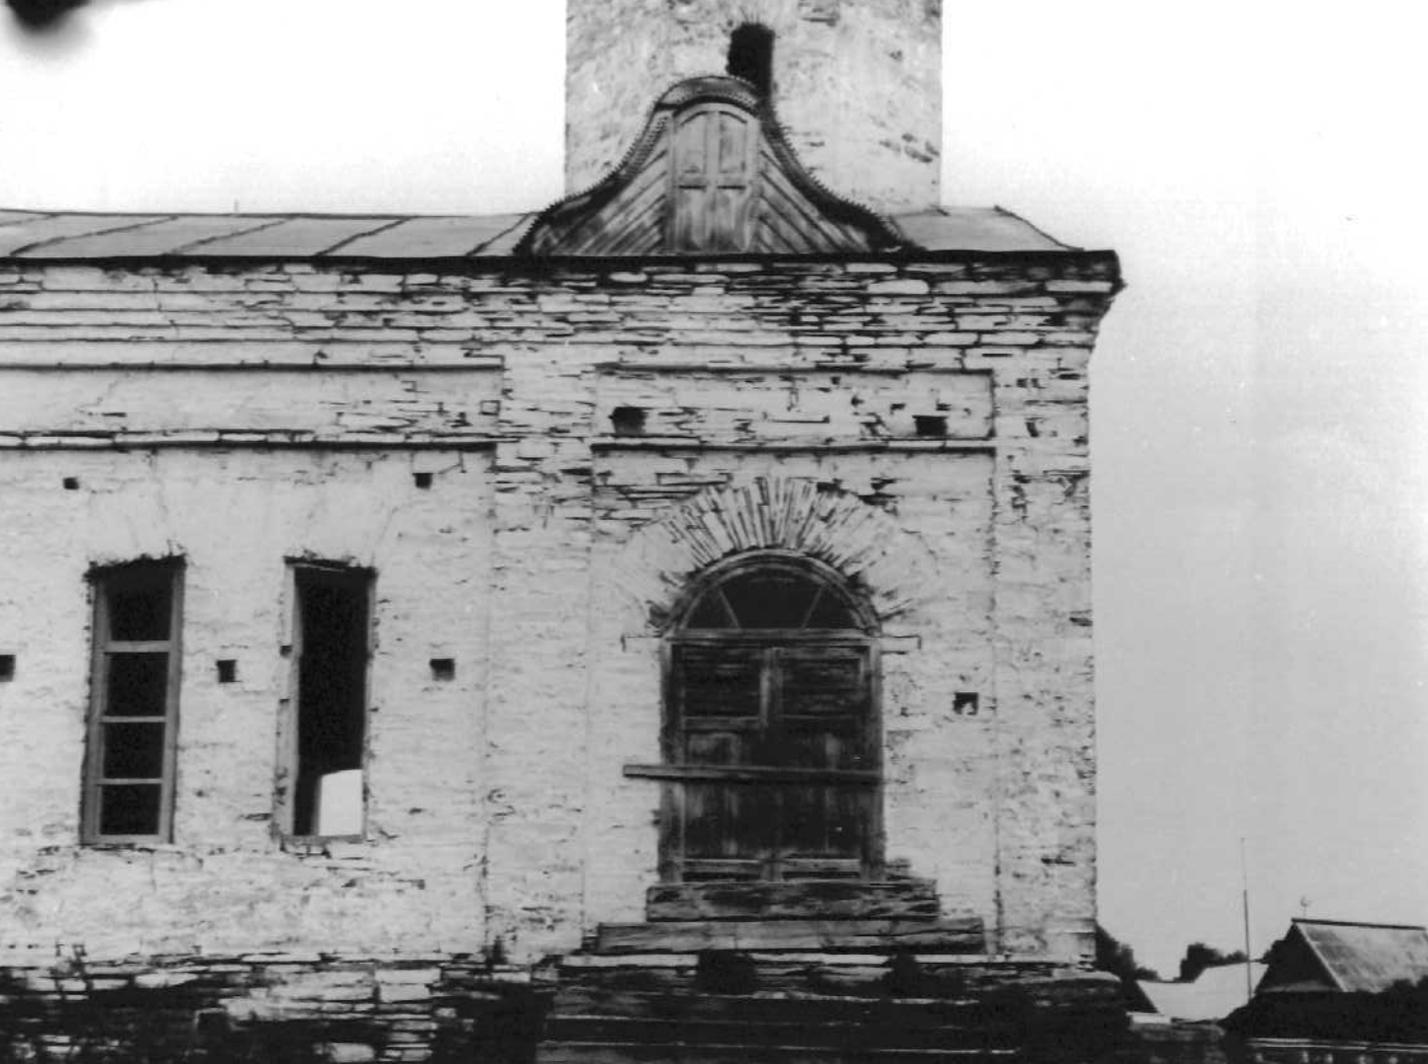
Фрагмент восточного фасада. Вход.
фото А. Р. Ширгазина, август 1990 г.

Утрачены первоначальные ступени входов.

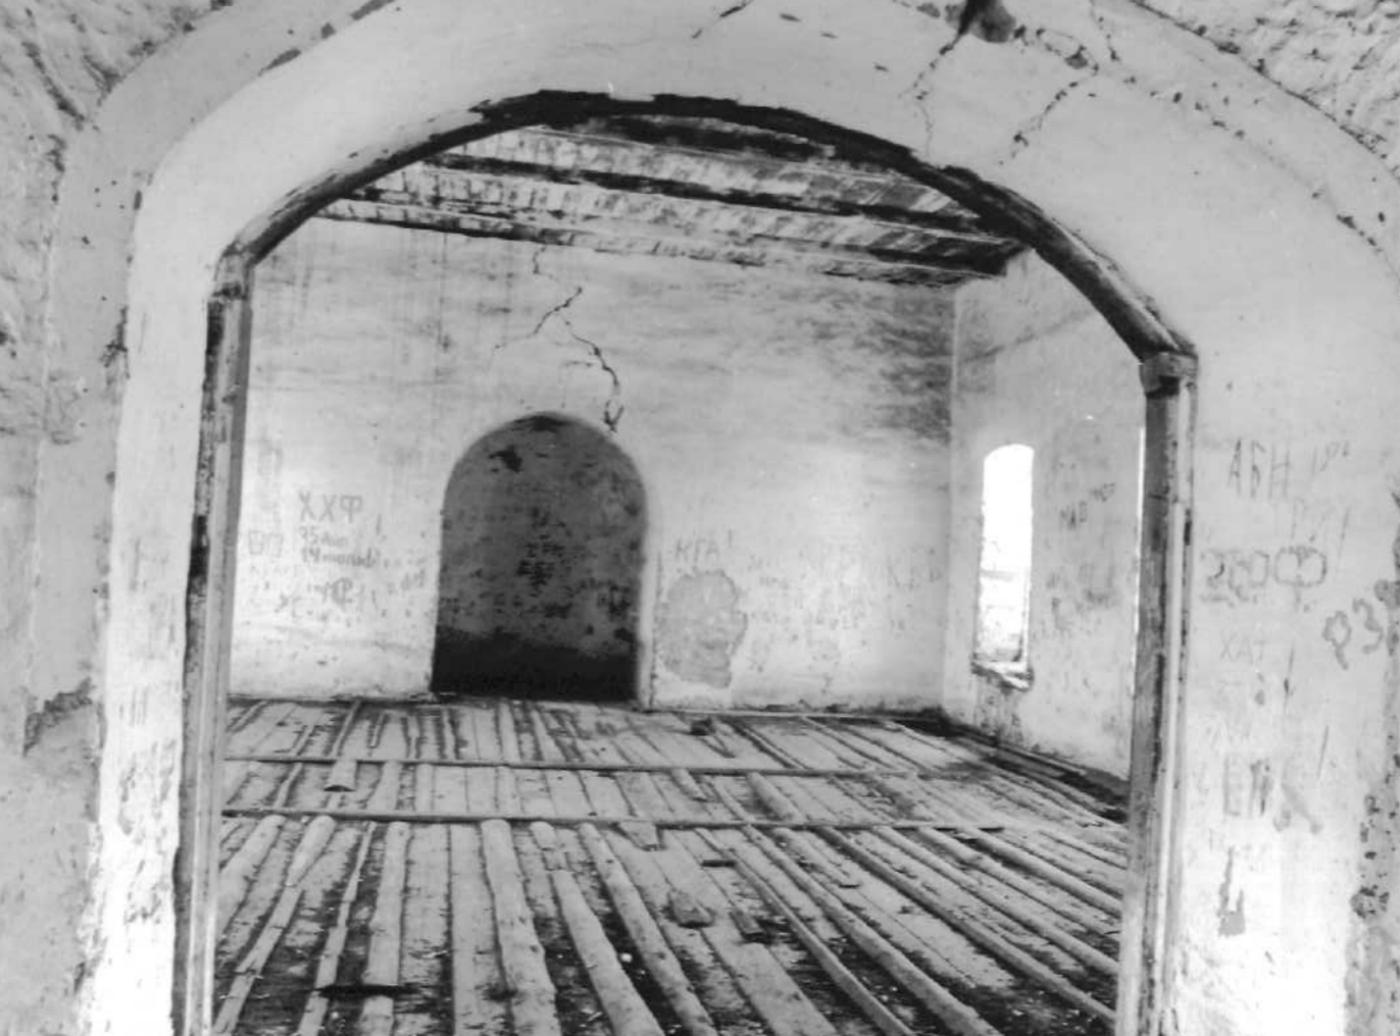
Интерьер. Мухраб.

Михраб перекрыт конхой; средний тамбур, воспринимающий нагрузку от минарета, - сомкнутым сводом. В остальных помещениях перекрытия плоские по деревянным балкам. Под поздней известковой штукатуркой сохранились фрагменты первоначальной глиняной обмазки. Дымоходы, утраченных ныне печей, расположены в толще стены, разделяющей молитвенные залы.

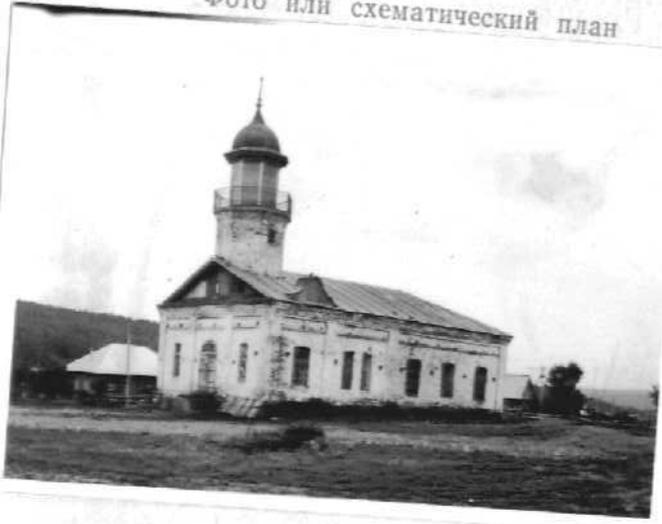
Фото или схематический план

Краткое описание
 Редкий образец мечети, выполненной в камне. Своеобразная форма минарета не имеет аналогов на территории Башкирии. Расположена в центре небольшой площади в завершении главной улицы села. Стены, выложенные из плитняка, побелены. Прямоугольник плана вытянут с ССВ на ЮЮЗ. С южной стороны к нему примыкает граненый михраб, в северной части на коньке трехскатной кровли расположен минарет. Входы устроены на правом фланге восточного и в центре северного фасадов. На более широкий каменный первый ярус минарета поставлен более узкий деревянный барабан. По верху первого яруса устроена круговая открытая галерея. Облик, украшенного минимальными средствами, здания заметно оживляет шероховатая поверхность стен, оставленных без штукатурки. Михраб перекрыт конхой, средний тамбур - сомкнутым сводом. В остальных помещениях перекрытия плоские. Габариты плана здания (без михраба и входов) 11 x 19.5 м.
