## П А С П О Р Т

I. НАИМЕНОВАНИЕ ПАМЯТНИКА Дом Лазуновой А.Ф.II. ТИПОЛОГИЧЕСКАЯ  
ПРИНАДЛЕЖНОСТЬ

Дом Лагуновой А.Ф.

## УЧЕТНАЯ КАРТОЧКА

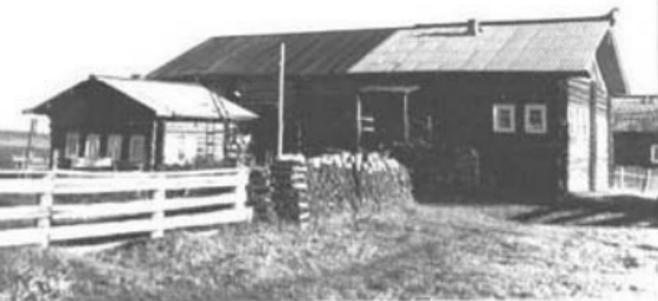
Фото или схематический план

Образец народного жилища кон. XIX в., типичный для средней и северной части района дом-комплекс, представляющий традиционные приемы домостроения, индивидуализированные местным столяром-плотником. Представляет собой постройку "брусом" с однорядной последовательной связью жилой и хозяйственной частей и пристроенным ко двору-сарая зимником. Оба объема покрыты двускатными крышами. Жилая часть - "двойня", состоящая из двух четырехстенков избы и горницы на высоких подклетах. Сохранился интерьер избы с русской печью и раскрашенными билинчатыми панелями перегородок и облицовки печи. Вход в сени, выгороженные на сарае, через высокое крыльцо. Во двор хозяйственной части встроены два хлева, пристроен взвоз, над сараем расположены "мары". Стены рублены "в обло" из сосновых бревен. Крыша - стропильно-слеговая с конем-охлупнем, резными потоками на курщах, резными причелинами, кронштейнами и фигурной обработкой окончатый обшивки фронтона. Габариты плана - 20,4 x 18,0 м.
