## ПАСПОРТ

I. НАИМЕНОВАНИЕ ПАМЯТНИКА Золотые ворота с надвратной Ризополовской церковьюII. ТИПОЛОГИЧЕСКАЯ  
ПРИНАДЛЕЖНОСТЬ

**УЧЕТНАЯ КАРТОЧКА**

I. НАИМЕНОВАНИЕ ПАМЯТНИКА Золотые ворота с Надвратной Ризоположенской церковью

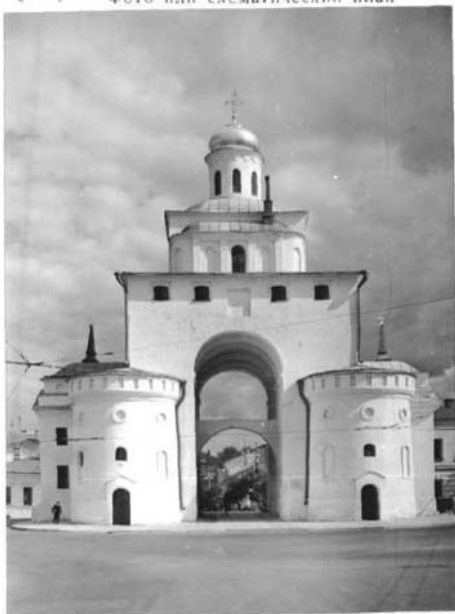
— Фото или схематический план

Белокаменное сооружение, представляющее собой куб, прорезанный проездной широкой аркой с полуциркульным сводом на подпружных арках, которые опираются на плоские лопатки, увенчанные строгими impostaми. На середине высоты арки находится арочная перемычка, к которой когда-то примыкали огромные дубовые створы. Поздние пристройки эклектичны и сооружены из кирпича.

Надвратная Ризоположенская церковь повторяя план древней Надвратной церкви, представляет собой односветный четверик, перекрытый сомкнутым сводом. По периметру она окружена крытыми галереями. Барaban цилиндрический со шлемовидной главой.

Угловые башни, выполняющие роль контрфорсов, сделаны в форме уменьшающихся кверху цилиндров и завершены конусообразными кровлями. Выполнены в духе восточной архитектуры.

Помещения между башнями несут в себе черты классицизма.
