ПАСПОРТ

*Демон. карта*I. НАИМЕНОВАНИЕ ПАМЯТНИКА Церковь Смоленская с приписьюII. ТИПОЛОГИЧЕСКАЯ
ПРИНАДЛЕЖНОСТЬ

УЧЕТНАЯ КАРТОЧКА Смоленская церковь

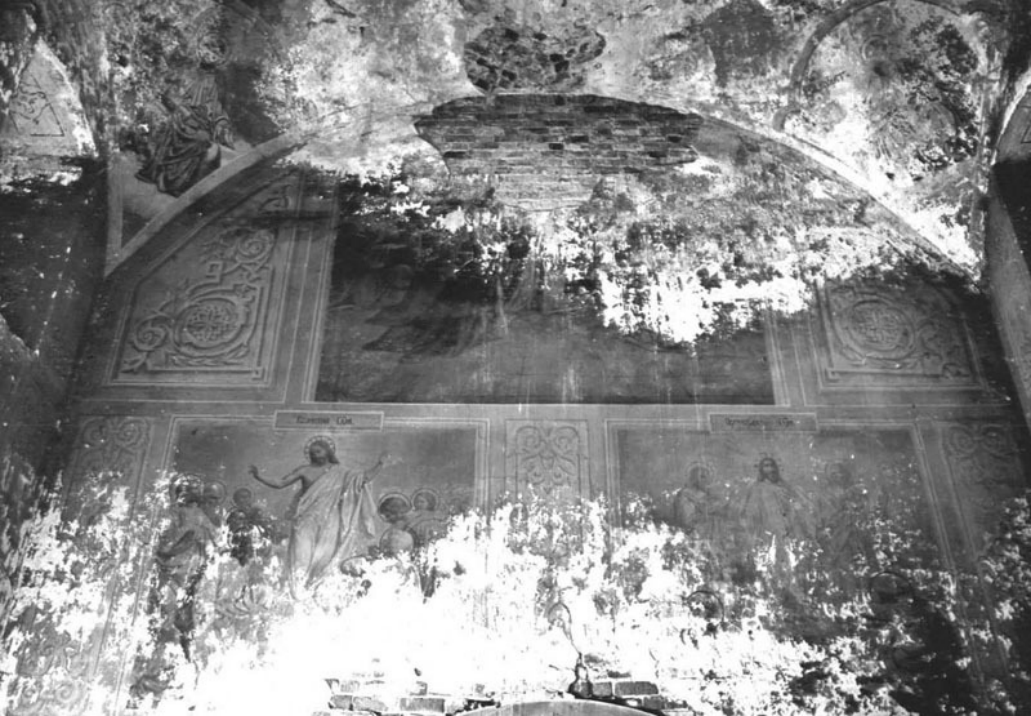
Из убранства интерьера храмовой части сохранилась клеевая живопись, одновременная построению здания. Композиции выполнены на евангельские сюжеты. (Благовещение, Нагорная проповедь и т. п.). От иконостаса сохранились лишь незначительные фрагменты. В домах местных жителей хранится много икон из церкви, все поздние, и даже царские врата из деревянной церкви. Одна из икон может быть датирована п.п. XVIII в.

Таинство Вечери
