П А С П О Р Т

I. НАИМЕНОВАНИЕ ПАМЯТНИКА Усадьба Шеховских, Хозяйственная постройка.II. ТИПОЛОГИЧЕСКАЯ
ПРИНАДЛЕЖНОСТЬ

III. ДАТИРОВКА ПАМЯТНИКА (или дата исторического события, с которым связано возникнове-
ние памятника — для памятников истории)Первая половина XIX века.IV. АДРЕС (местонахождение) ПАМЯТНИКА Ивановская обл., г. Шуя,
(АССР, край, область, район, автономная обл.,ул. Театральная, 25.

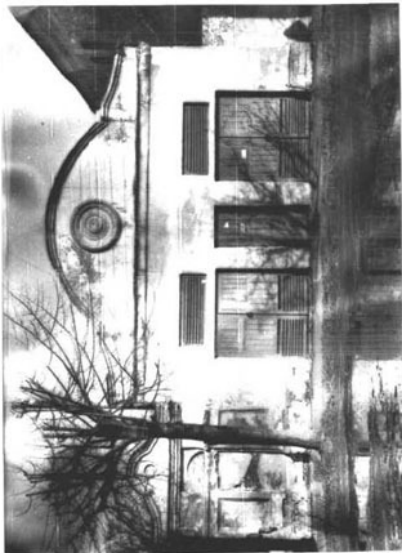
Фото или схематический план

Одноэтажное с подвалом кирпичное здание стоит вдоль восточной границы усадьбы. Главным фасадом выходя на красную линию улицы. Протяжённый прямоугольный в плане объём покрыт двускатной кровлей. Главный фасад, обезличенный в основной части, завершён фигурным аттиком с лепной розеткой в центре. На боковом фасаде, выходящем во двор сохранились проёмы/входной и окна в торого света/с железными дверью и ставнями. В окнах — кубчатые решётки. Внутри пространство разделено капитальными поперечными стенами на ряд помещений. Подвал перекрыт коробовым сводом.
