П А С П О Р Т

I. НАИМЕНОВАНИЕ ПАМЯТНИКА Усадьба Медно-Власово. Флигель.II. ТИПОЛОГИЧЕСКАЯ
ПРИНАДЛЕЖНОСТЬ

МОСКОВСКАЯ ОБЛАСТЬ. ЩЕЛКОВСКИЙ РАЙОН.
ПОС. МЕДНО-ВЛАСОВО. УСАДЬБА МЕДНО-ВЛАСОВО.
ФЛИГЕЛЬ I ПОЛ. XIX В.

УЧЕТНАЯ КАРТОЧКА

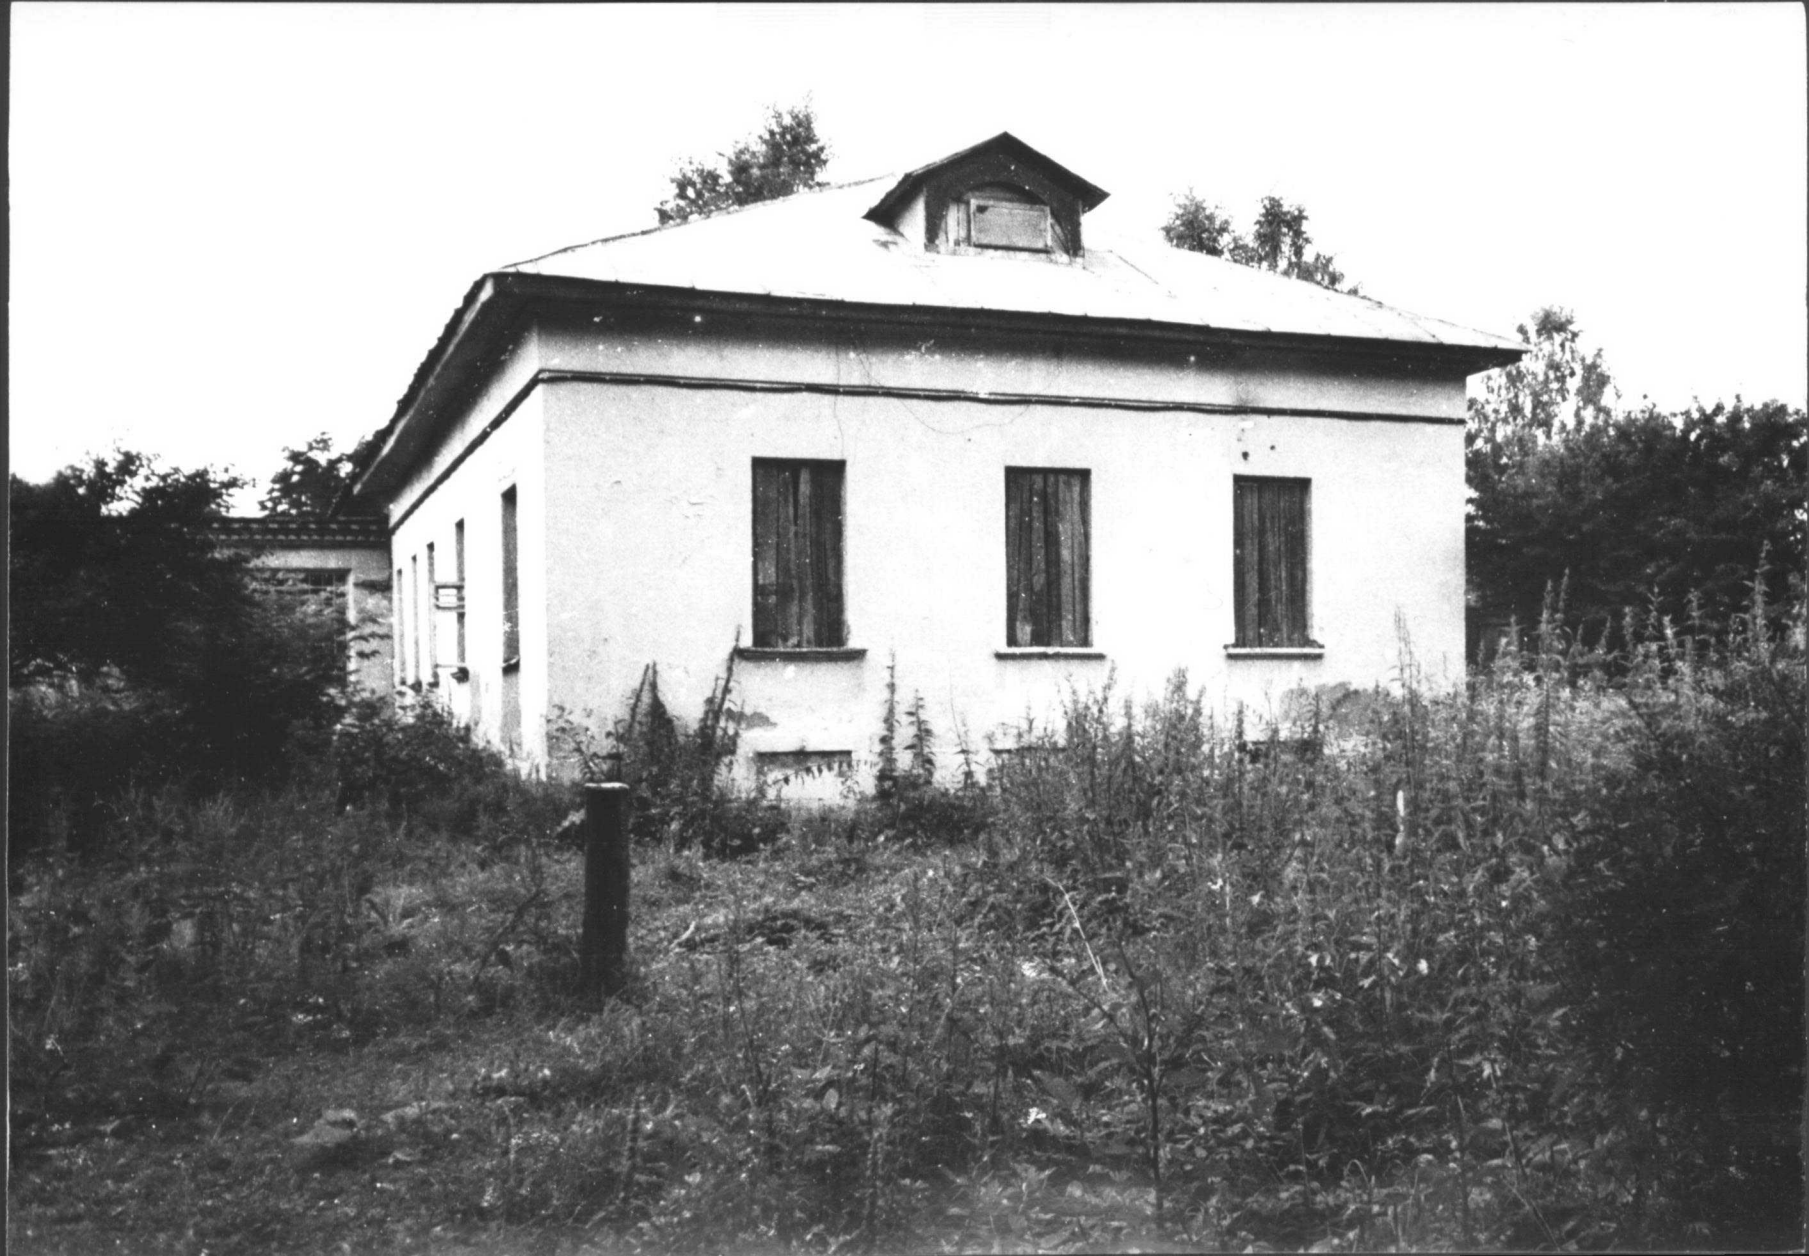
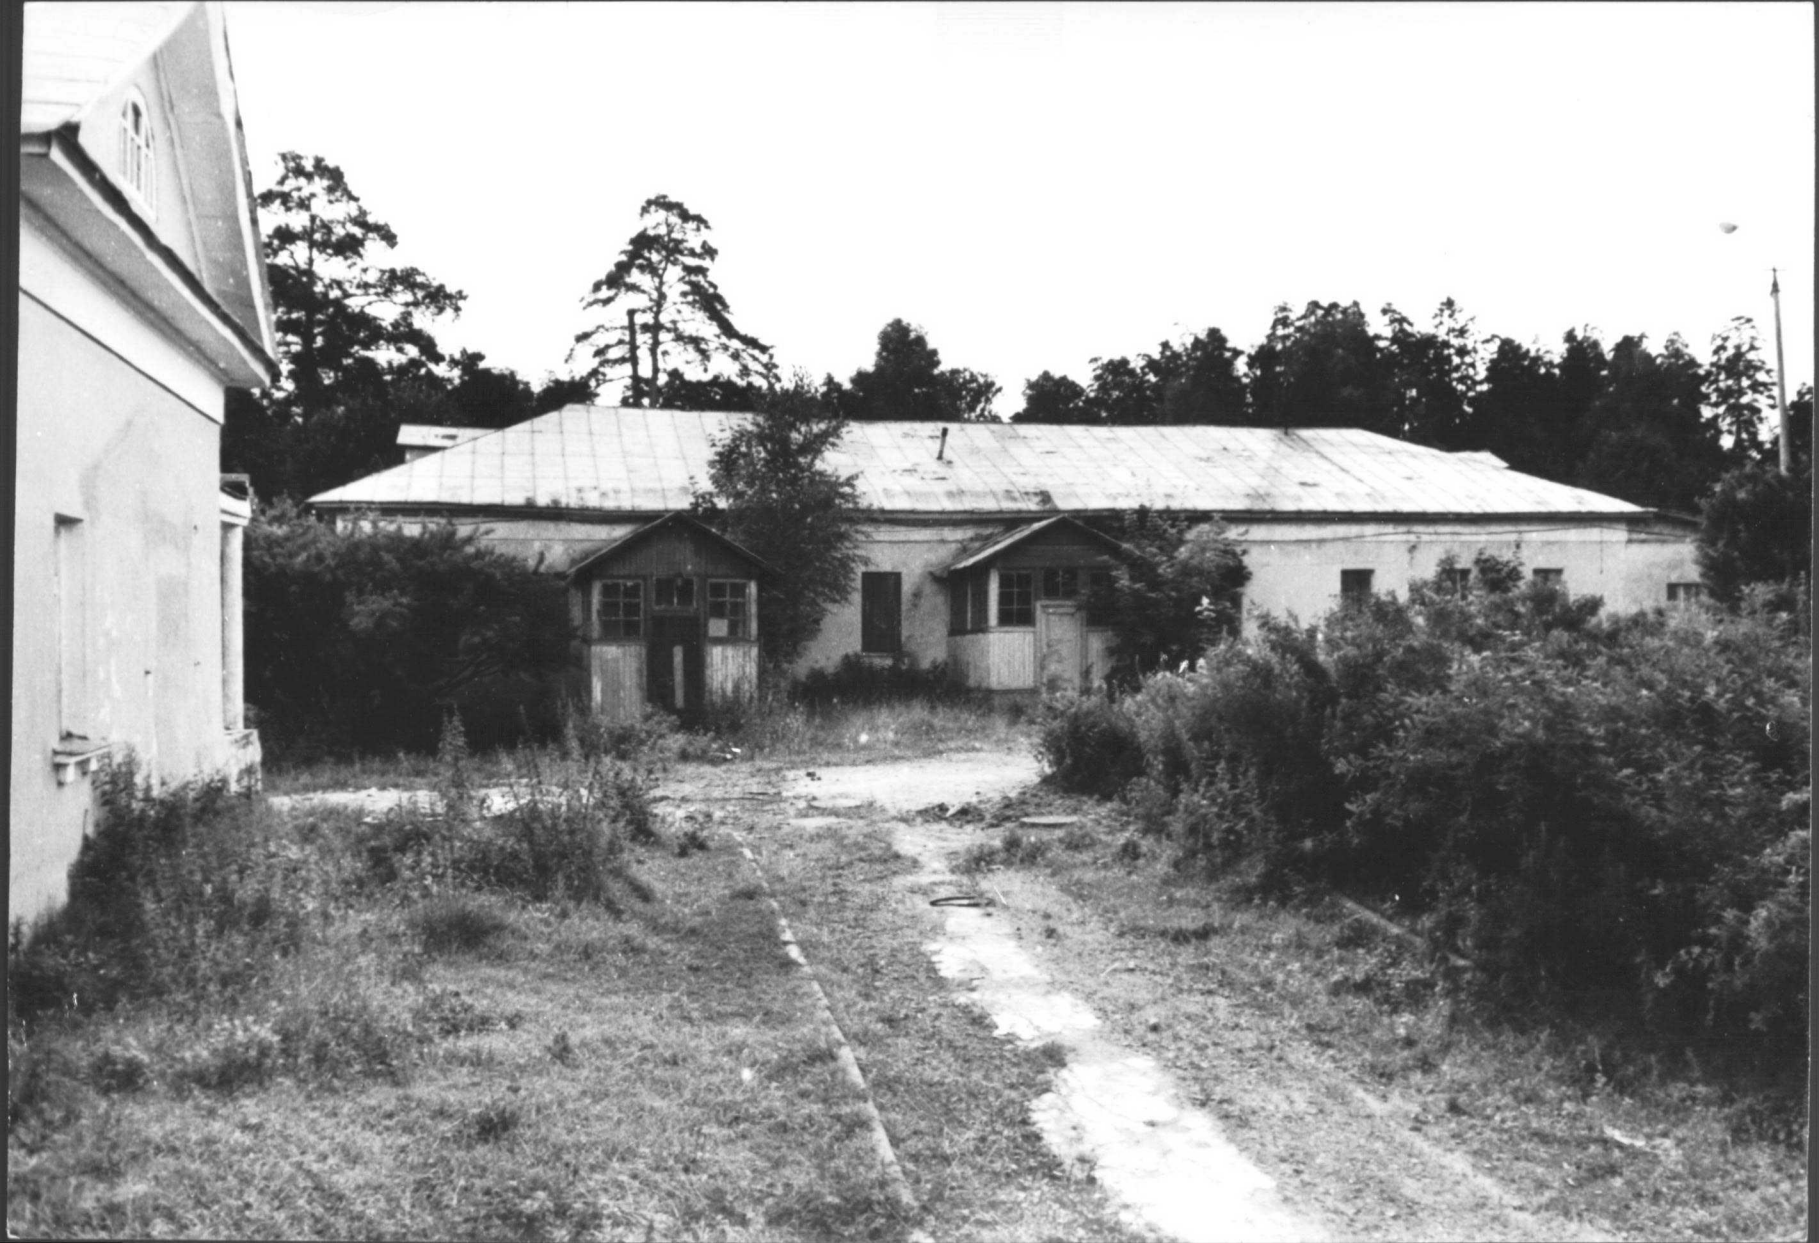
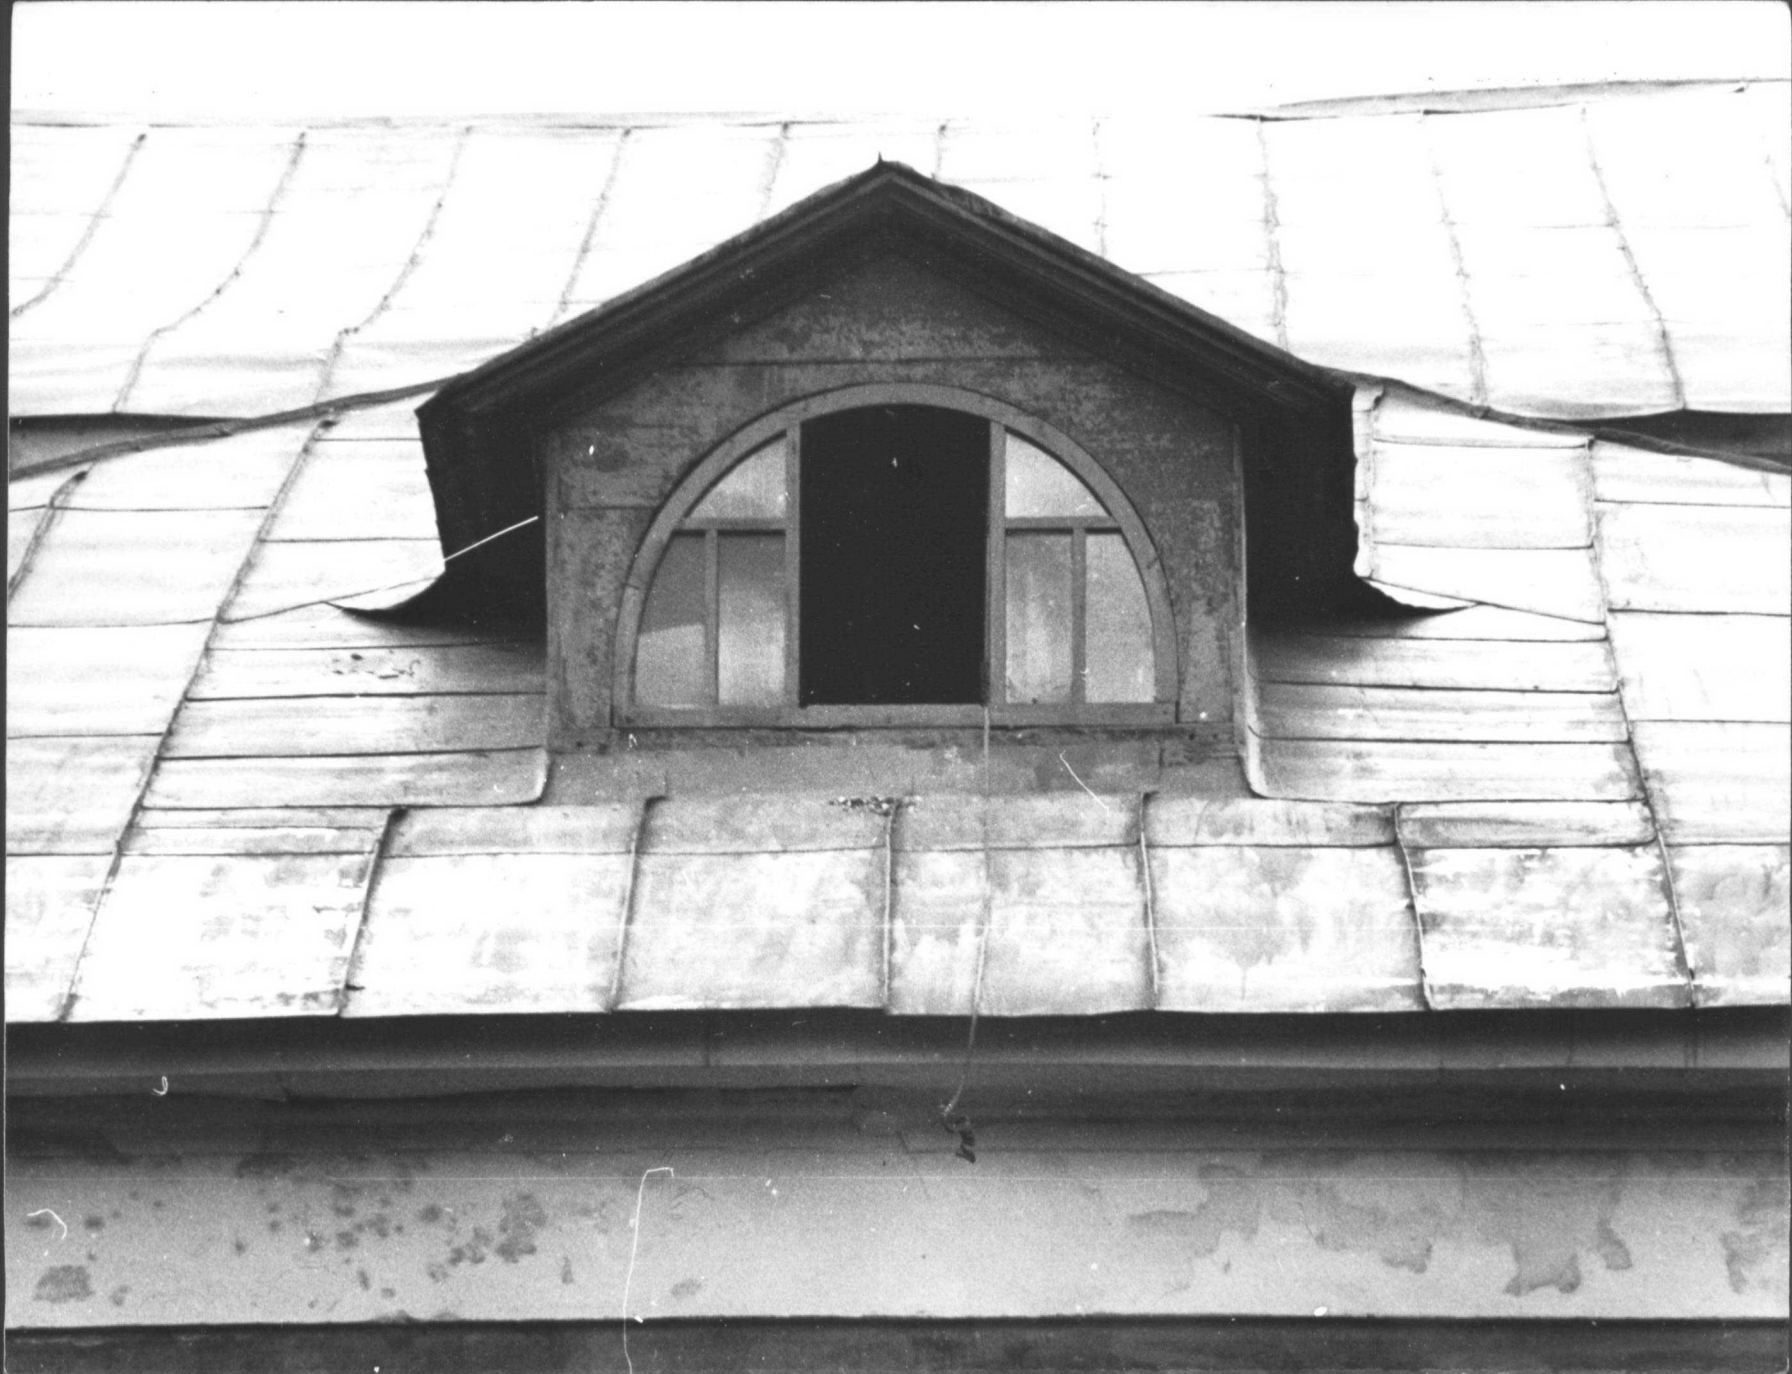
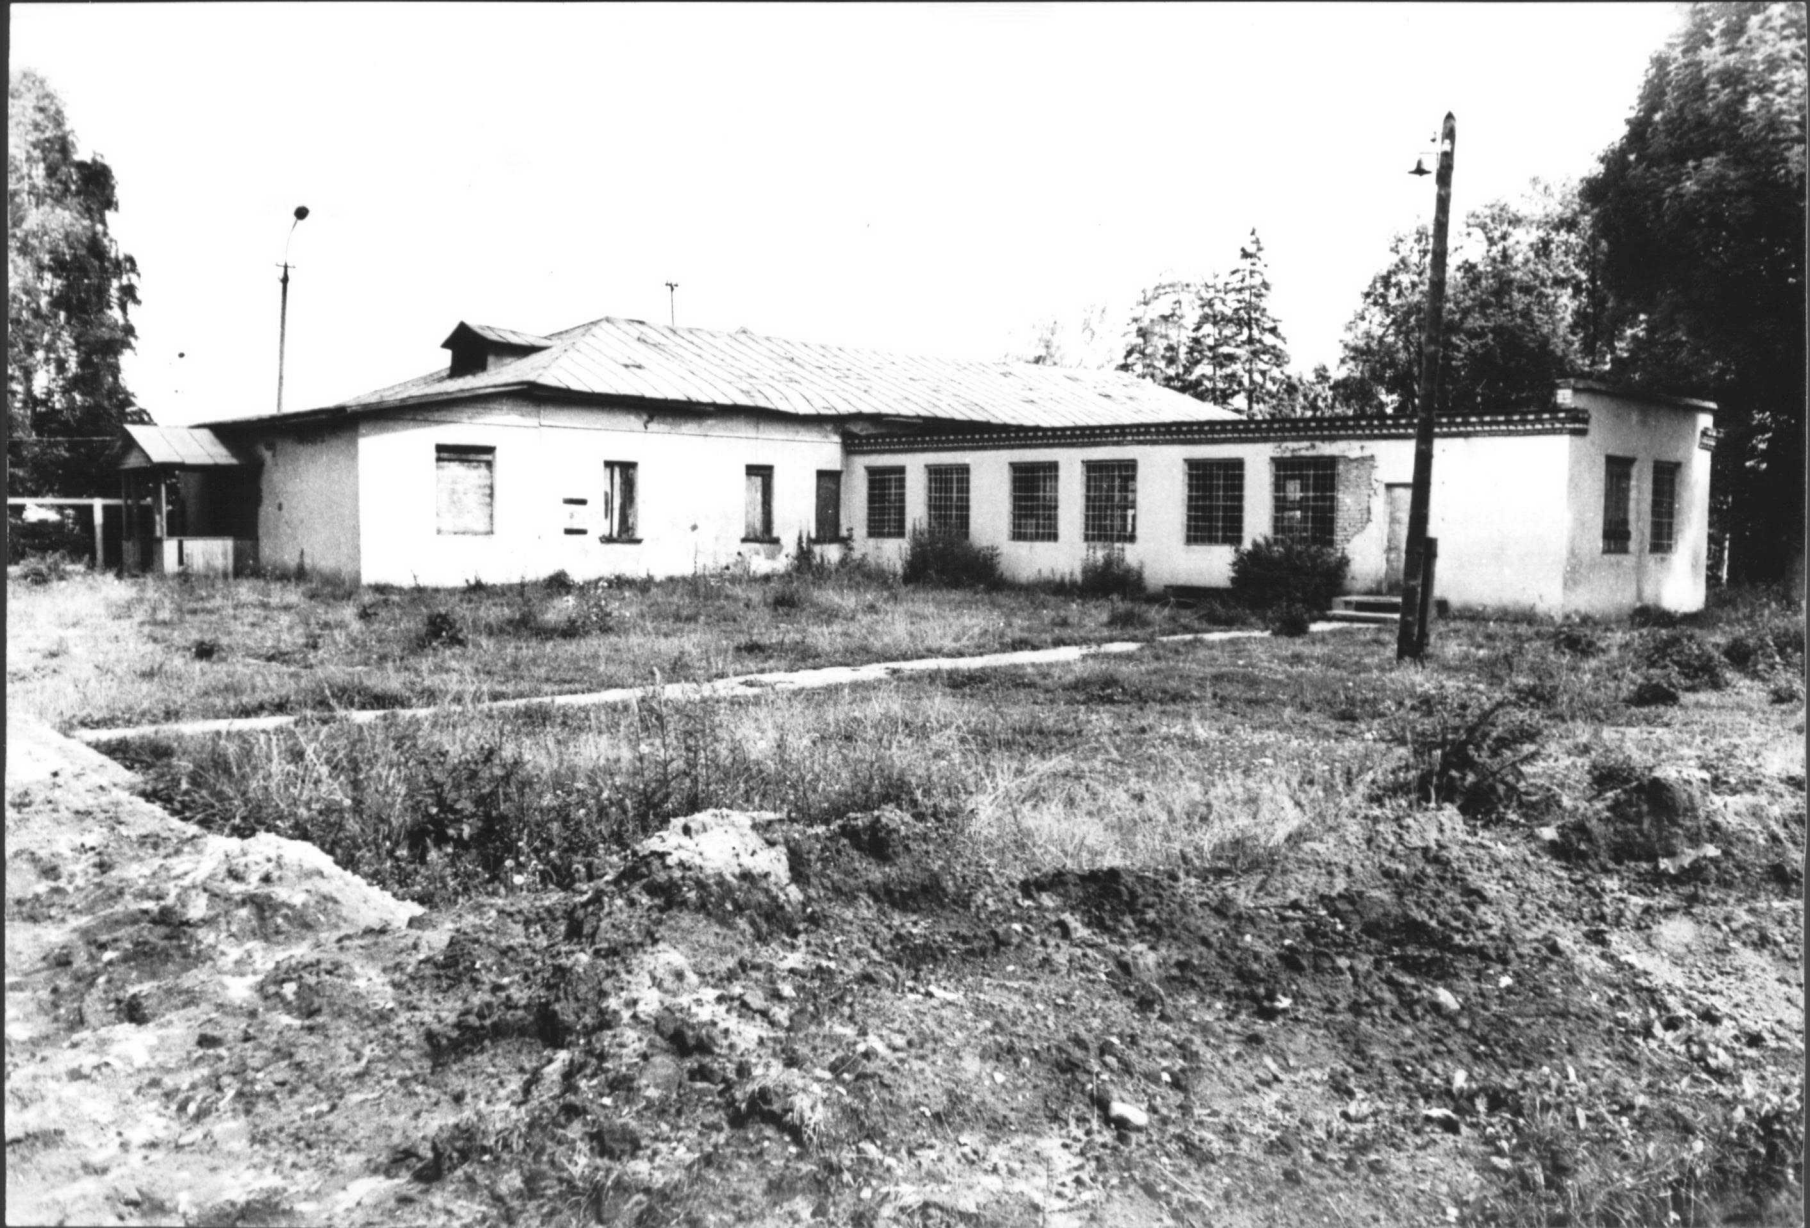
- б) перестройки и утраты, изменившие первоначальный облик памятника. Здание было сильно искажено во II пол. XIX в. С южной стороны сделана большая пристройка, протесаны новые входы. Здание заново оштукатурено, увеличены некоторые окна. Белокаменный карниз обшит железом. В интерьере сделано много новых тонких перегородок.

Протяженное, вытянутое с востока на запад здание имеет в плане прямоугольную форму и завершено вальмовой кровлей. Местоположение первоначальных входов (а их, по-видимому, было несколько) неизвестно. В настоящее время имеется два входа с северной стороны, один с южной через пристройку и входной проем на западном торце. Фасады флигеля прорезаны прямоугольными окнами, по размерам одинаковыми с окнами главного дома. Проемы сохранили белокаменные подоконники. Высокий белокаменный цоколь здания обработан горизонтальными филёнками с продухами подпола. Как и на главном доме, антаблемент флигеля включает гладкий выступающий фриз и белокаменный карниз, обшитый железом.
