ПАСПОРТ

Музей-заповедник "Кижи"
Лодочный Дом

УЧЕТНАЯ КАРТОЧКА Музей-заповедник "Кизи". Амбар хлебный Гданова

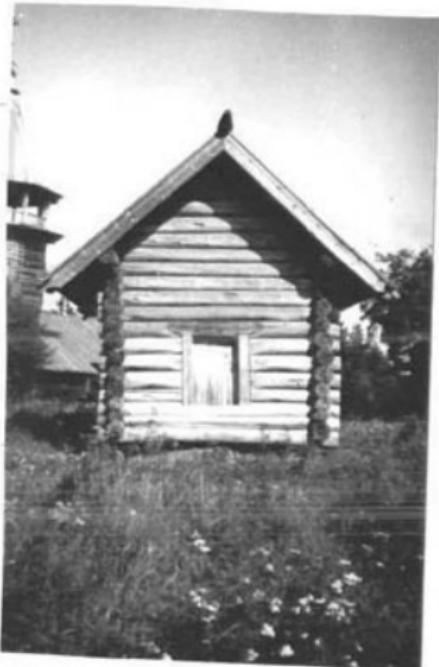
Фото или схематический план

Относится к типу однокамерных, двухъярусных хлебных амбаров. Представляет собой почти кубический сруб с небольшим повалом, покрытый высокой двухскатной самцовской крышей.

Стены рублены "в обло" из круглого леса, кровля из ломеного теса по курицам и потокам. Двухкосящая дверь на главном фасаде выполнена с имитацией вершика в верхнем бревне. Другие фасады глухие. Сусеки из трех секций расположены на противоположной от входа стене, лестница на второй ярус - слева от двери. Перекрытия из пластин по одной балке. Потолок 2-го яруса трапециевидный со сплошным настилом.

Размеры в плане 3,46 x 3,62 м.
