## ПАСПОРТ

Церковь Дмитрия СолунскогоII. ТИПОЛОГИЧЕСКАЯ  
ПРИНАДЛЕЖНОСТЬ

Мордовская АССР, Чамзинский район,  
(АССР, край, область, район, автономная обл.)с. Шичурино

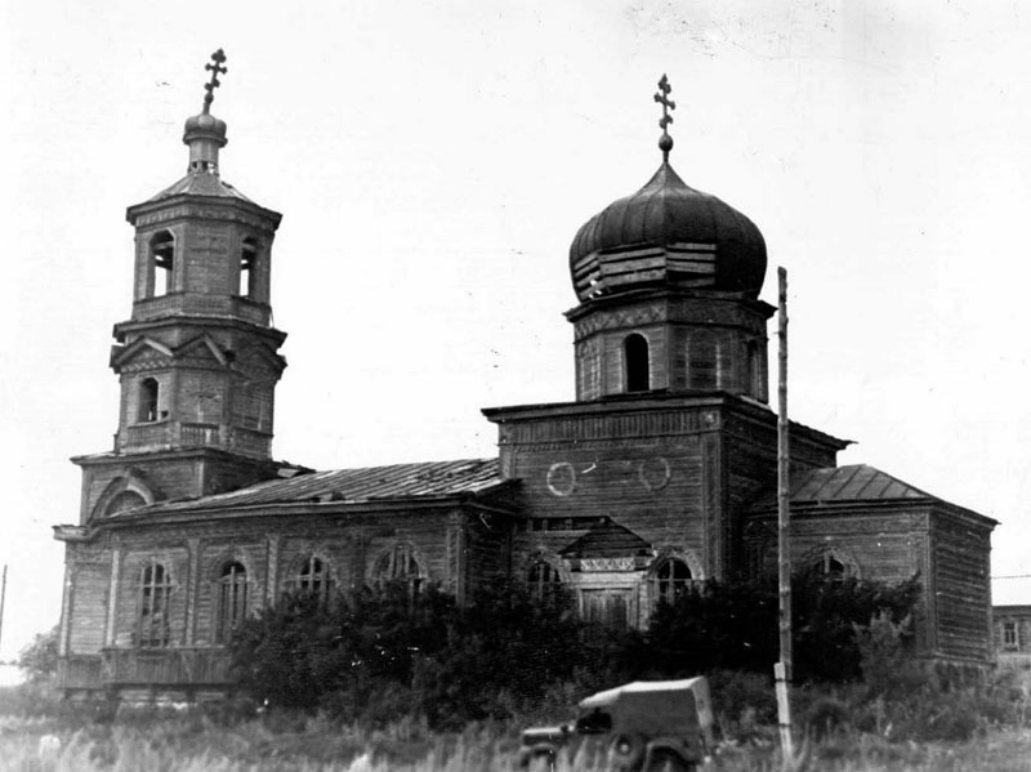
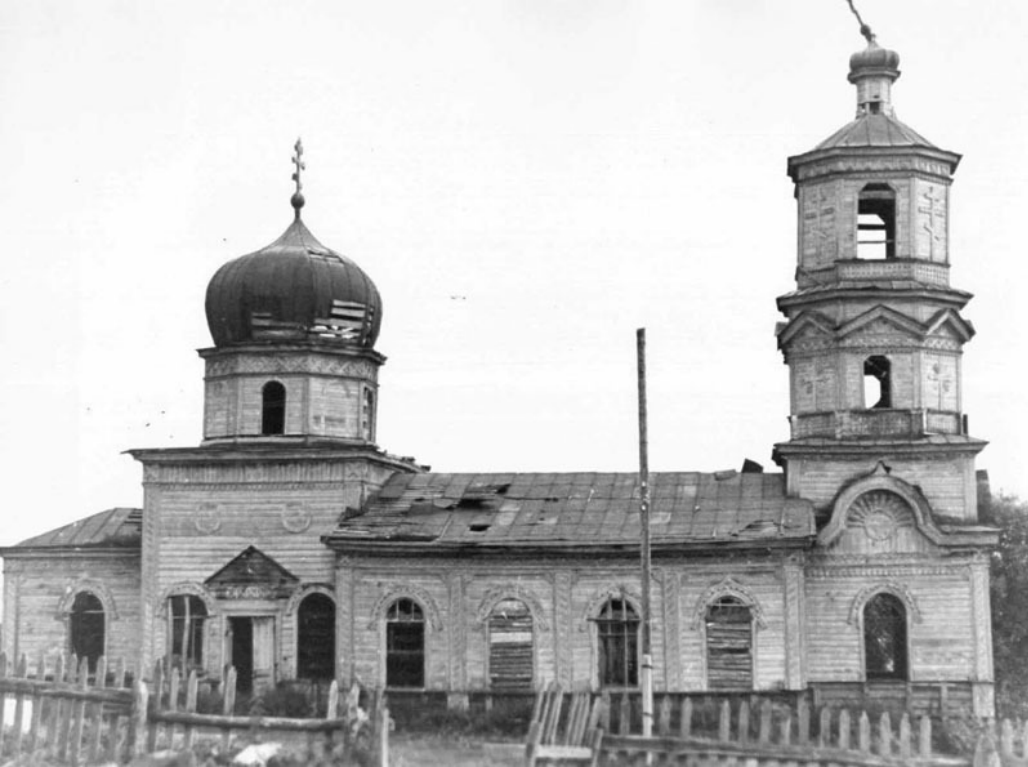
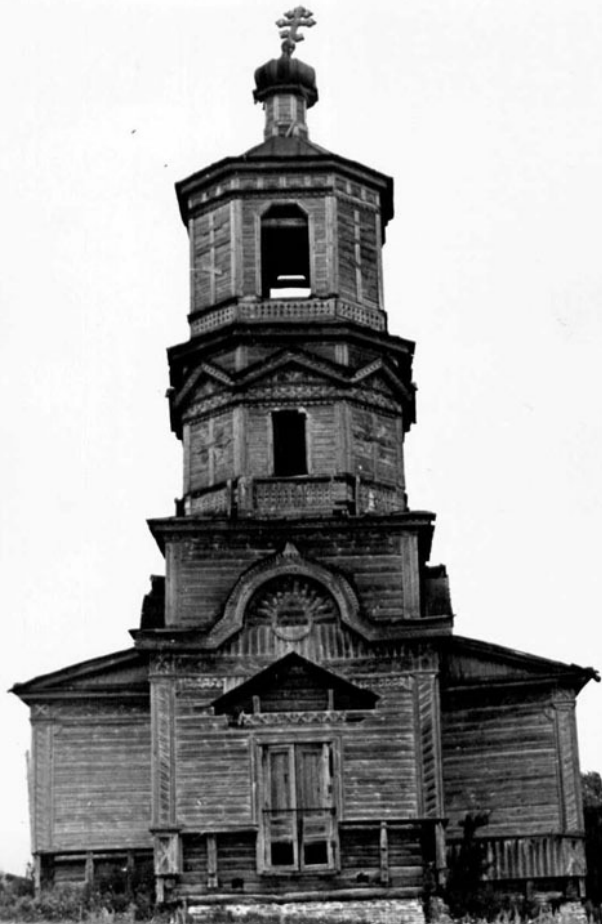
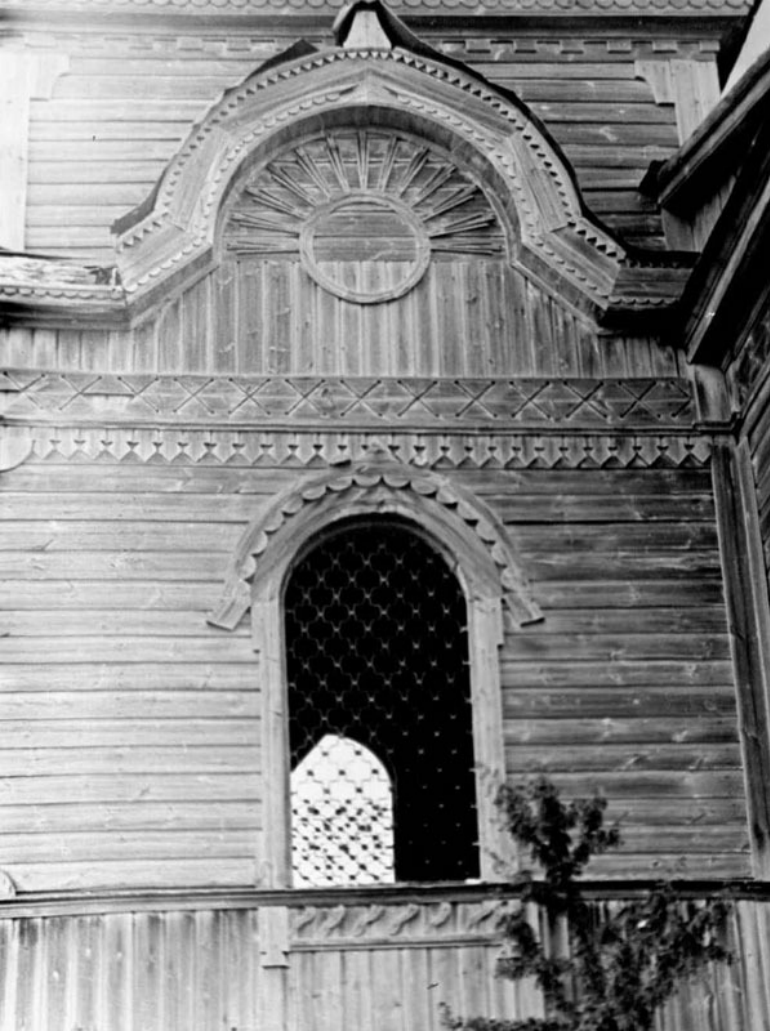
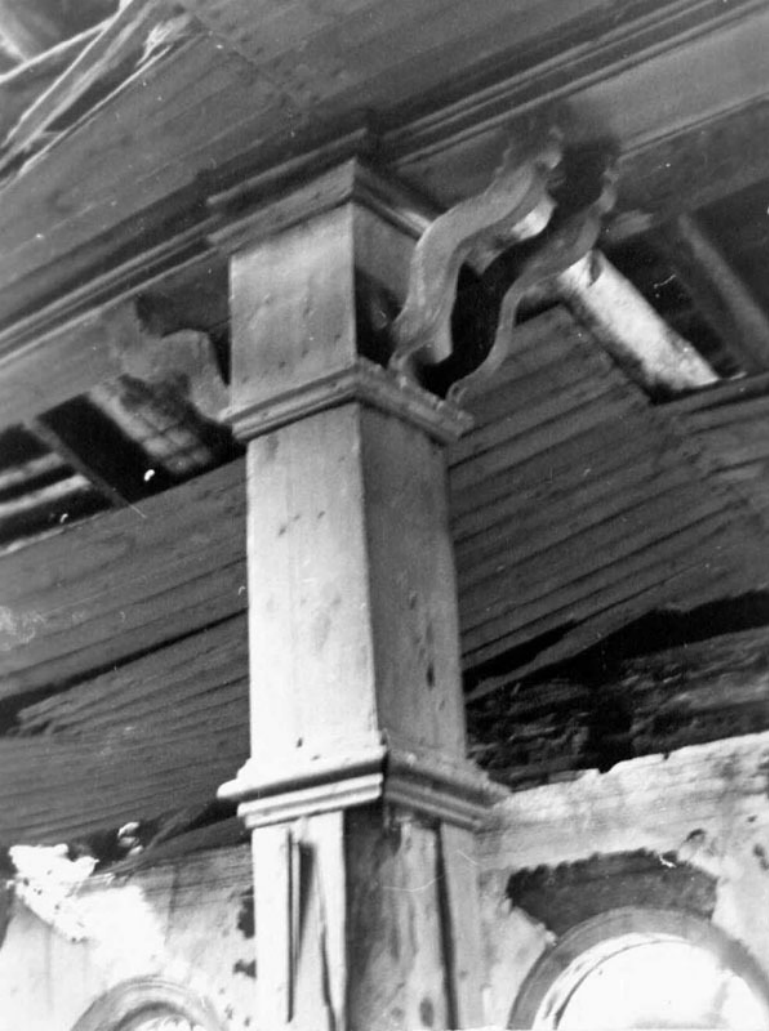
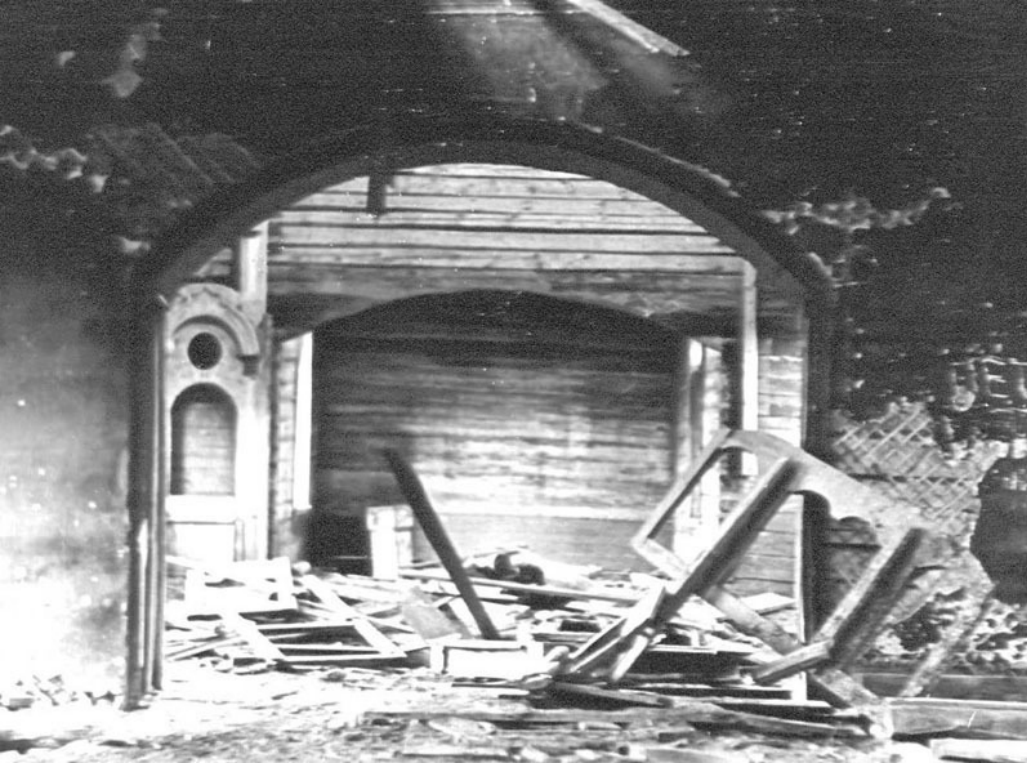
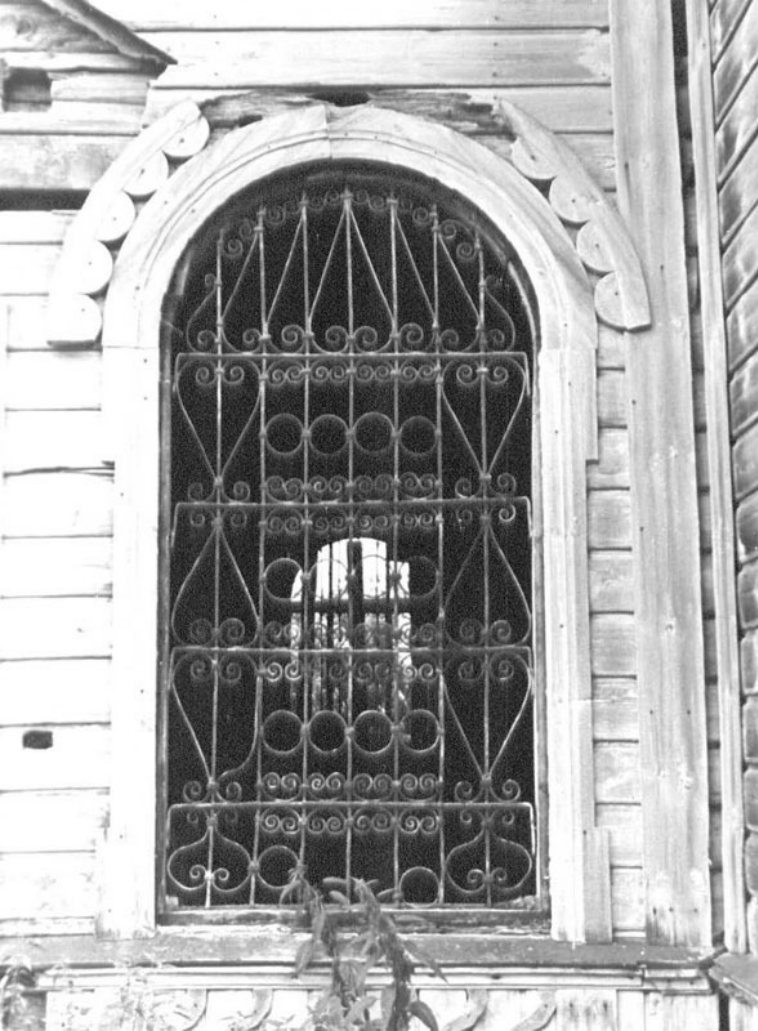
**Металлические кровли имеют существенные утраты. Сломаны крыльца, в некоторых местах разобрана тесовая обшивка фасадов. Декоративная отделка интерьеров почти полностью утрачена.**

положена в центре села и южным фасадом обращена к дороге Чамзинка-Наченали. План церкви симметричен относительно центральной оси и состоит из квадрата храма, к которому с востока примыкает квадратная апсида, а с запада вытянутый по оси север-юг прямоугольник трапеzieй с квадратом колокольни.

В объемной композиции церкви доминирует мощный объем четверика храма с огромной дуковечной главой на восьмигранном барабане. Апсида и трапеzieя несколько понижены по отношению к четверику храма и завершены соответственно трехскатной и двускатными кровлями. Высокая колокольня уравнивает объем храма, два нижних ее яруса представляют собой четверики, а верхние восьмерик. Завершается она низким шатром, несущим маленькую главку на восьмигранном барабанчике.

Стены срублены "в обло" с остатком, по фасадам обшиты тесом и положены на кирпичный фундамент.

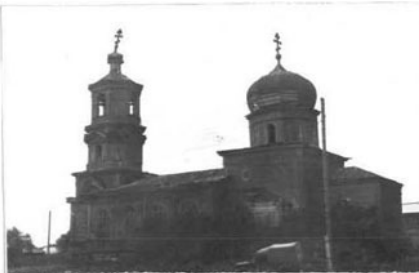
Базис 1:1000

Деревянная одноглавая церковь с четырехъярусной колокольной расположена в центре села. План церкви симметричен относительно центральной оси. К квадрату храма с востока примыкает квадратная апсида, а с запада прямоугольник трапезной с квадратом колокольни. Стены церкви рублены "в обло" с остатком и по фасадам обшиты тесом.
