**П А С П О Р Т**

I. НАИМЕНОВАНИЕ ПАМЯТНИКА Баня жилая № 4

башня жилая № 4

Башня жилая № 4

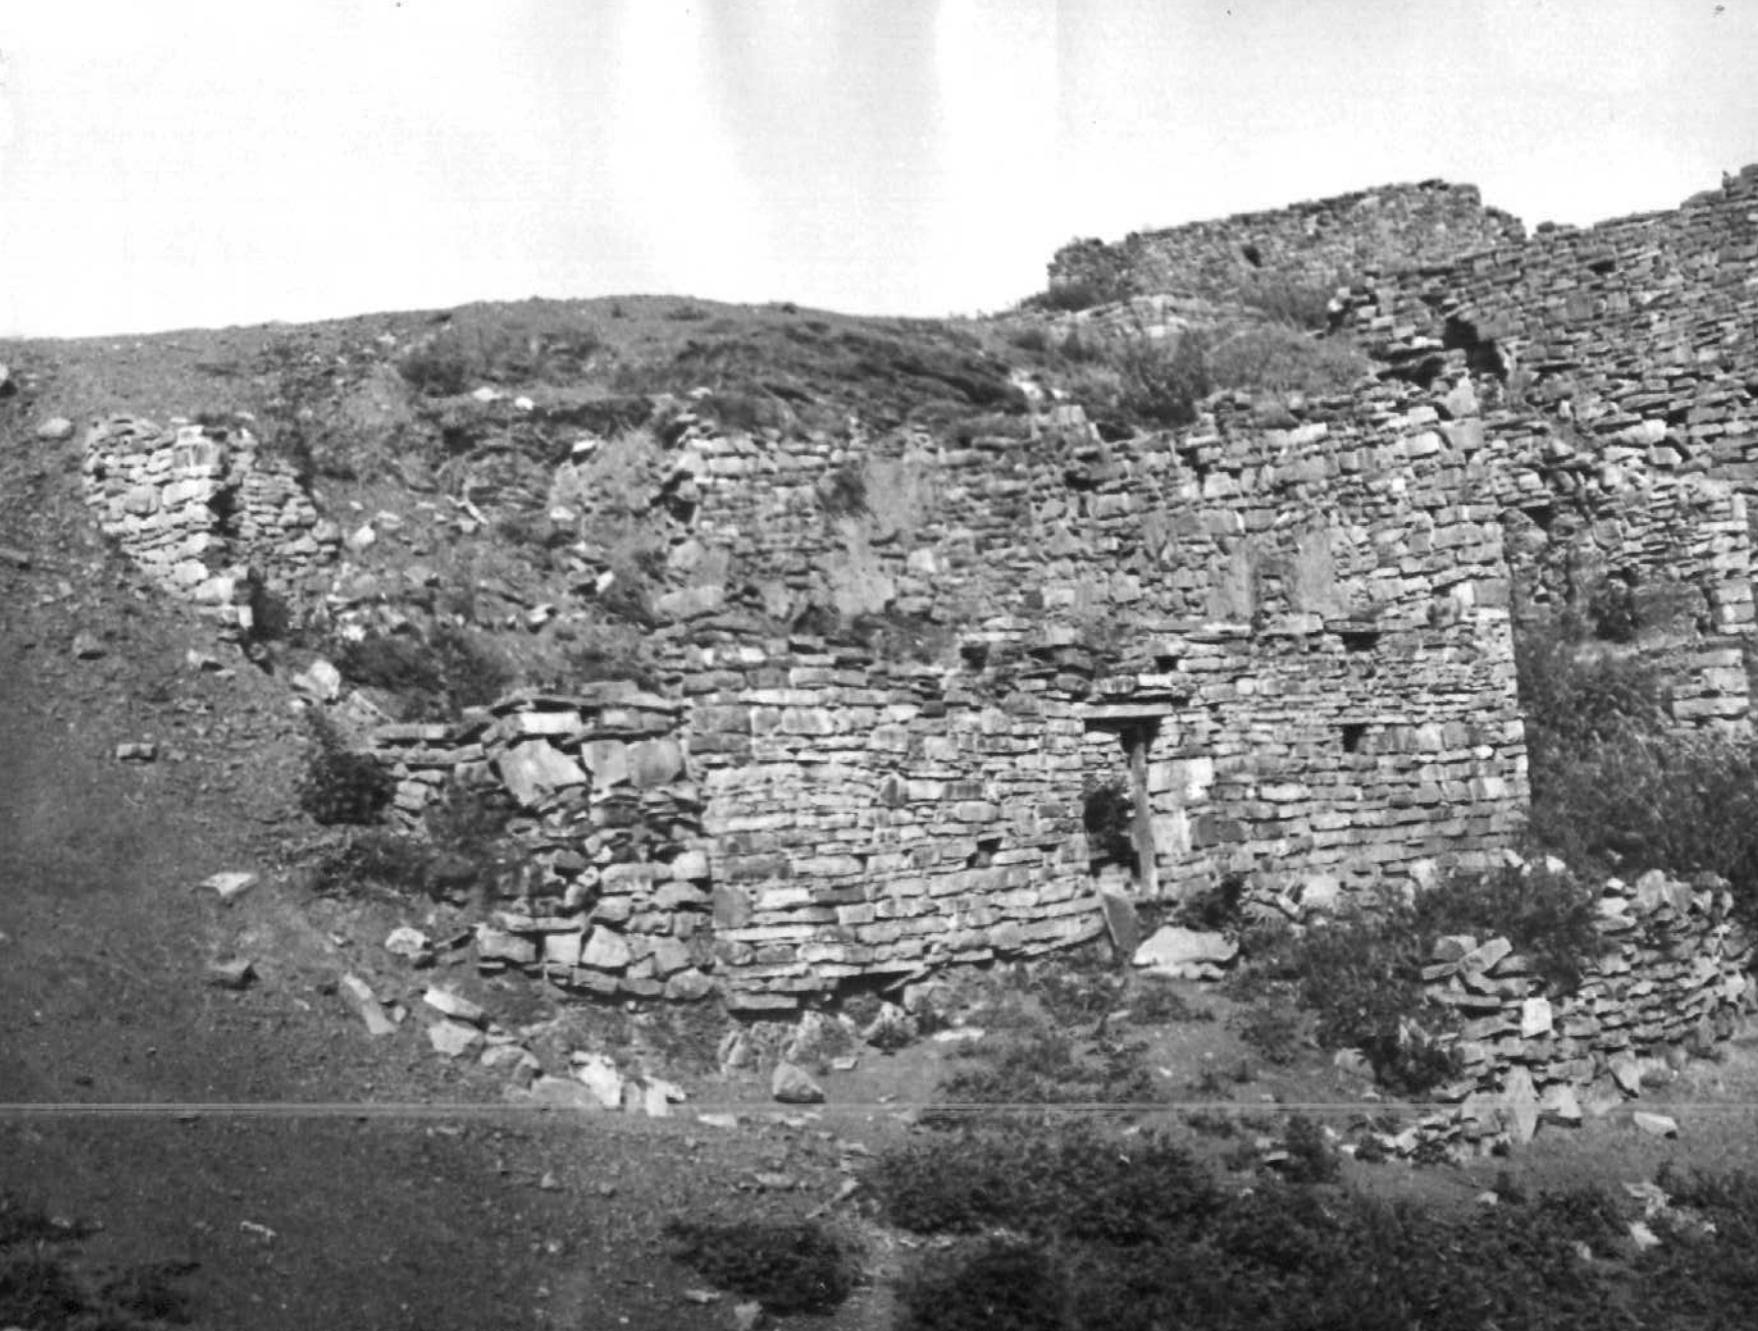
1. Южная Физия

**Утрачено:** покрытие башни, часть стены второго яруса южного фасада и западного фасада, междуэтажное перекрытие, заполнения оконных и дверных проемов. Конструкция дверного проема укреплена деревянной стойкой. Частично разрушены три опорных столба.

Главный фасад южный. Вход на первый ярус в стене южного фасада. Проем прямоугольной формы, размером 0,95 x 1,35 м. Перемичкой служит деревянная балка размером 0,11 x 0,11 x 1,15 м. В этой же стене, справа от входа, сделано небольшое окно прямоугольной формы размером 0,42 x 0,31 м с перемичкой из плоского камня. В стенах восточного и северного фасадов проемов нет.

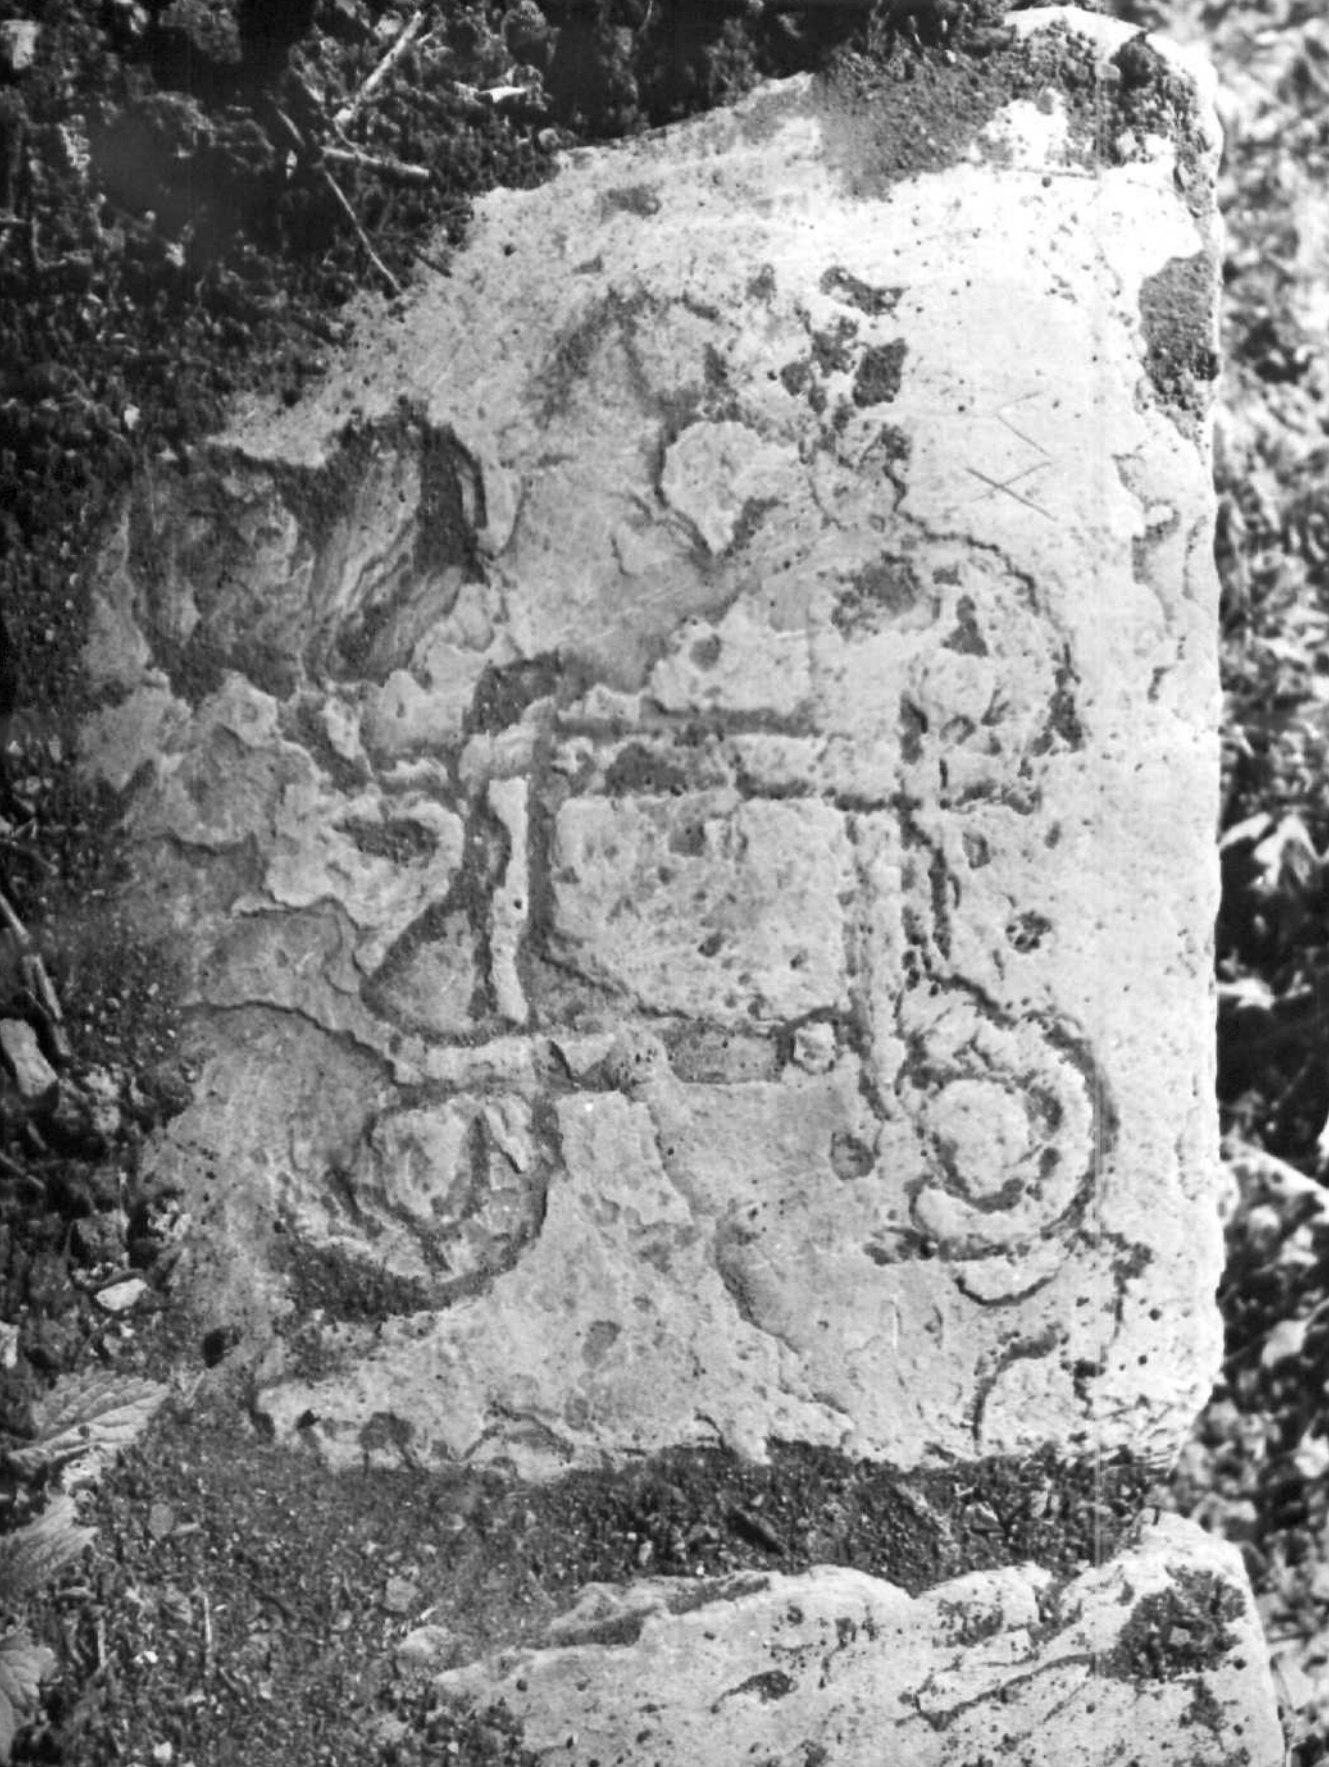
4. Петровский село Башки  
школа № 4

Рядом с башней, у стены западного фасада, обнаружен камень из кладки разрушенной стены. На нем петроглиф в виде квадрата с петлями в углах.

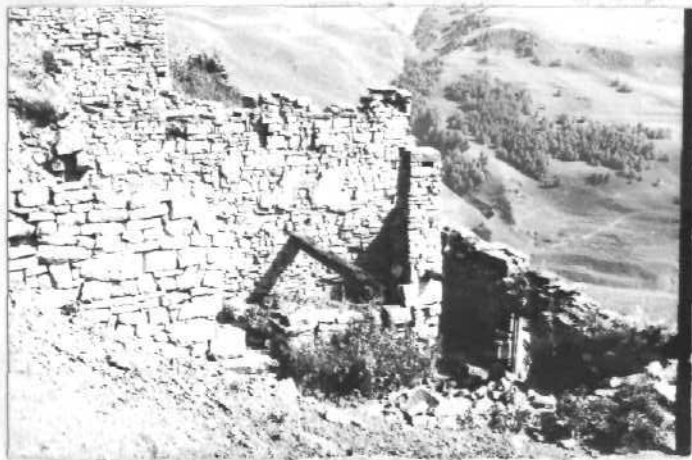
## Фото или схематический план

Баня жилая № 4 расположена на западной окраине селения Шарой. Стоит на рельефе, на скальном основании, по сторонам света ориентирована своими стенами. Баня двухъярусная. Кладка на растворе, стены имеют уклон кверху. Баня прямоугольная в плане. Главный фасад южный. Здесь вход в баню и небольшое окно прямоугольной формы. В стенах восточного и северного фасадов проемов нет. В интерьере четыре опорных столба: два центральных стоящих рядом и два у северной стены. Между столбами стенка, на которую опирается балка перекрытия. Сохранилась балка перекрытия первого яруса. Два других опорных столба стоят у северной стены. На стенах следы штукатурки.
