ПАМЯТНИКИ ИСТОРИИ И КУЛЬТУРЫ СССР (недвижимые)

П А С П О Р Т

I. НАИМЕНОВАНИЕ ПАМЯТНИКА Дворовые службы Леонова

IV. АДРЕС (местонахождение) ПАМЯТНИКА Астрахань

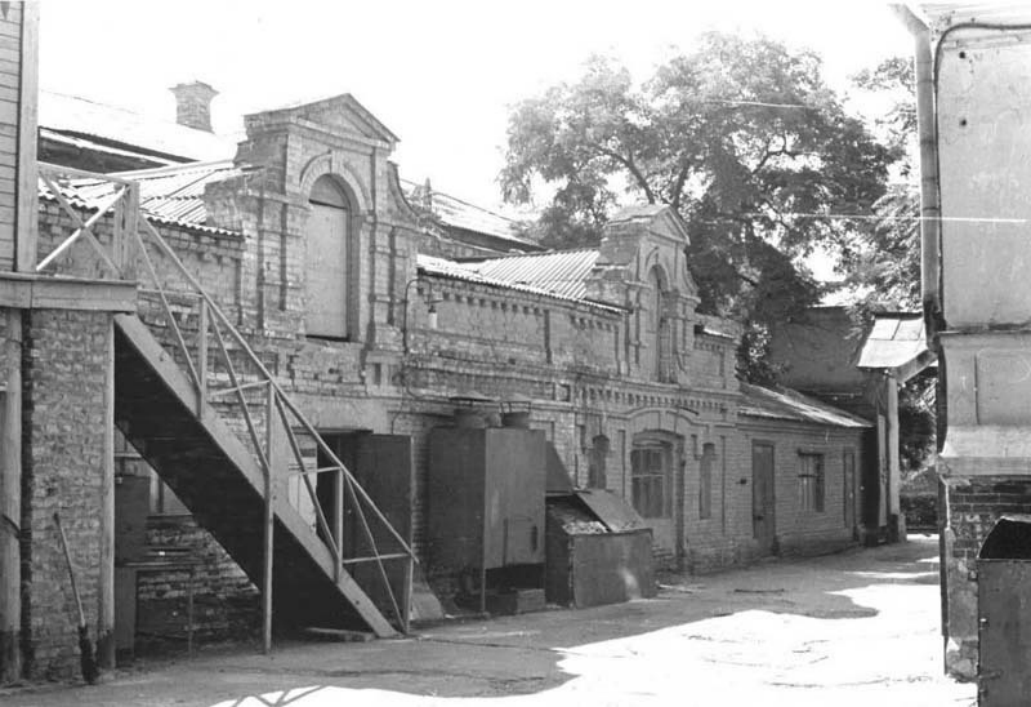
Каменное, одноэтажное, с повышенным чердаком (сеником) здание, вытнутое вдоль восточной границы участка (протяженность слегка изломленного — в соответствии с изломом границы — фасада составляет ок. 19 м). Состоит из двух изолированных помещений: каретника (II x 4 м) и конюшни (6 x 3 м), каждое из которых имеет отдаленный дверной проем, фланкированный двумя окнами по фасаду; на осях дверных проемов располагаются арочные проемы сеника.

Постройка выполнена из кирпича на ленточном фундаменте, покрыта шифером по деревянным стропилам на один скат с двускатными размыканиями над проемами сеника. Пол кирпичный, перекрытие деревянное, балочное. Стены снаружи и изнутри побелены без штукатурки.

Фасад увенчан высоким аттиком сеника с кирпичным зубчатым карнизом; на уровне перекрытия проходит еще один карниз — с трехрядным поребриком над каретником и с консольками — над конюшней. В соответствии с планировкой фасад расчленен ярусной лопаткой; такими же лопатками обработаны углы. Над проемами сеника помещаются треугольные фронтоны, опирающиеся на пилостры и вогнутые волюты; арки оформлены архивольтами с выделенным замком. Проемы обрамлены широкими плоскими архивольтами, по которым изгибается подкарнизный вахаж.

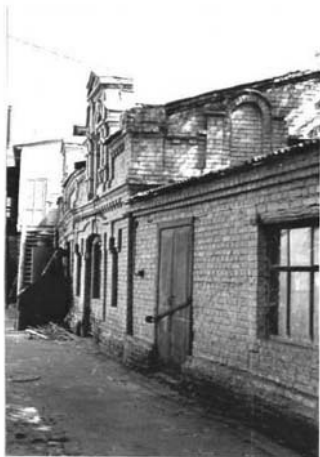
Фото или схематический план

Каменное, одноэтажное, с повышенным чердаком-сенником, здание, вытянутое по восточной границе участка. Состоит из двух изолированных помещений — каретника и конюшни, каждое из которых имеет отдельный дверной проем, фланкированный двумя окнами; на осях дверных проемов располагаются арочные проемы сенника. Типичная надворная хозяйственная постройка периода архитектурной эклектики, входит в ансамбль богатой купеческой усадьбы.
