ПАСПОРТ

I. НАИМЕНОВАНИЕ ПАМЯТНИКА Церковь Рождественская.

1827-1869, 1884-1896 г.г.IV. АДРЕС (местонахождение) ПАМЯТНИКА Ивановская обл., Кинешемский р-он,с. Ботмыги(СССР, край, область, район, автономная обл.,городской округ, районный пункт, пути сообщения)

УЧЕТНАЯ КАРТОЧКА

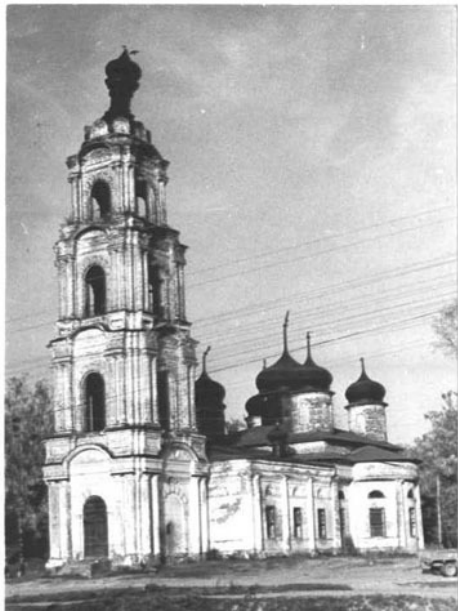
Фото или схематический план

Большая пятиглавая церковь, расположенная на окраине села.

Основной объем — односветный куб, к которому примыкают апсиды. Трапезная — односветная, колокольня — четырехъярусная. Ориентация — обычная.

Фасад оформлен колоннами.

Окна — прямоугольные, без наличников, полуциркульные ниши. Барабаны — круглые, глухие с полуциркульными ложными окнами.

Все ярусы колокольни прорезаны полуциркульными арками.

Своды — цилиндрические, крестовые. В интерьере сохранился иконостас.

Постройка выполнена из кирпича, оштукатурена внутри и побелена снаружи.
