ПАСПОРТ

*Иван. музей*I. НАИМЕНОВАНИЕ ПАМЯТНИКА Архитектурный ансамбль церкви Благовещения.
*(см. планировка на обложке альбома)*II. ТИПОЛОГИЧЕСКАЯ
ПРИНАДЛЕЖНОСТЬ

УЧЕТНАЯ КАРТОЧКА

Ансамбль церкви Благовещения

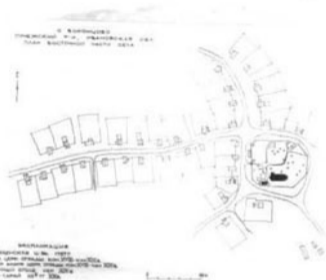
Фото или схематический план

Краткое описание
Архитектурный ансамбль Благовещенской церкви расположен у восточной окраины села при въезде в него и занимает участок неправильной формы, вытянутый по оси З-В. Вдоль восточной и южной границ участка проходит дорога, окаймляющая село. Западная граница лежит по красной линии улицы, перпендикулярной к главной, тянущейся вдоль северной границы участка.

Участок обрамлен невысокой кирпичной оградой на западной стене которой находятся ворота, ориентированные по оси З-В. С севера к воротам примыкает пристройка-калитка. Северо-западный угол ограды держит восьмигранная башенка.

Четверик храма с примыкающими к нему с запада трапезной и колокольной смещен от оси З-В к углу.

В объемно-пространственной композиции ансамбля доминирует вертикаль двухъярусной шатровой колокольни со звоном, которая по характеру декора переключается с угловой башенкой.
