П А С П О Р Т

ВОСКРЕСЕНСКАЯ ЦЕРКОВЬ

I. НАИМЕНОВАНИЕ ПАМЯТНИКА Храмовый комплекс. Церковь Воскресения.II. ТИПОЛОГИЧЕСКАЯ
ПРИНАДЛЕЖНОСТЬ

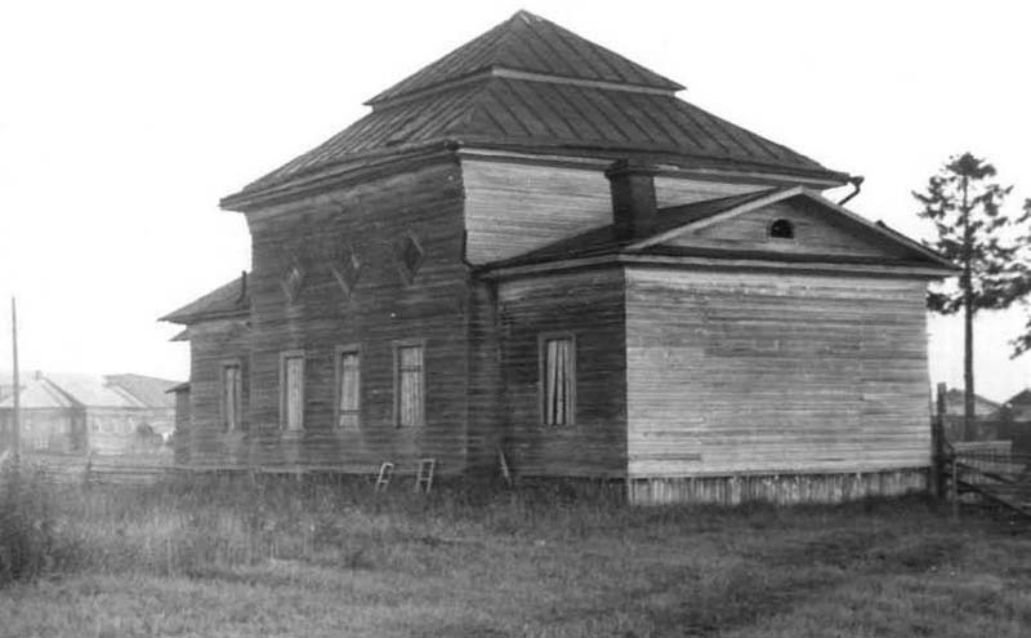
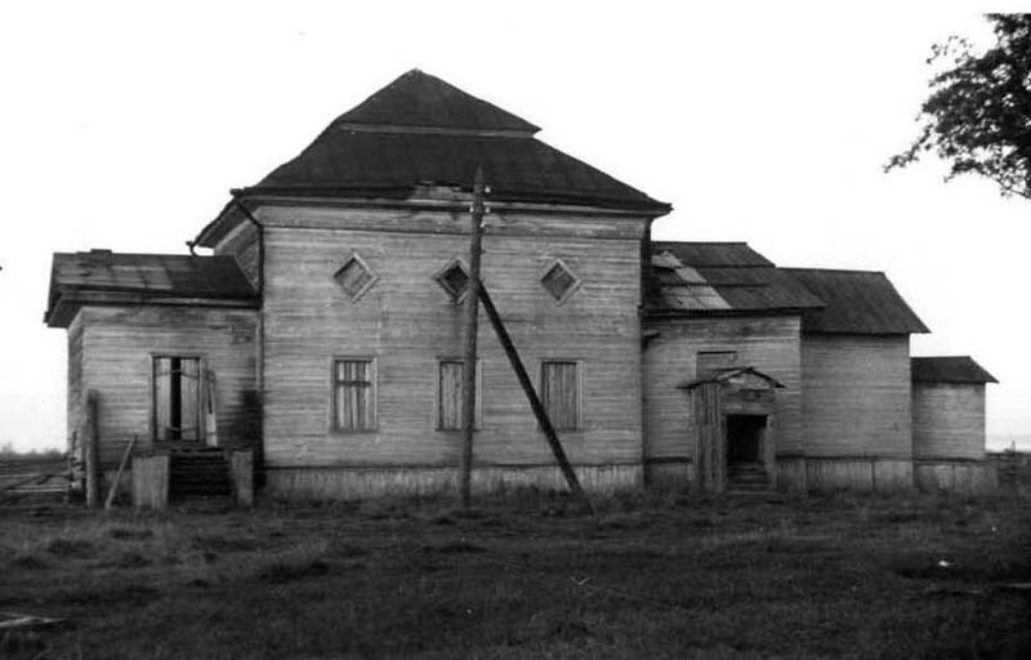
Приходская деревянная церковь — клеточная постройка трапезного типа, сконфигурированная в плане в виде креста из четырех срубов: трехстенного алтаря, квадратного в плане сруба собственно церкви, прямоугольного сруба трапезной и сруба наперти. В последнем устроена лесенка, ведущая на звон несохранившейся колокольни. К наперти с западной стороны примыкает обшитое тесом крыльцо.

Двуслетний центральный объем — собственно церковь — перекрыт четырехскатным шатровым покрытием типа "колпак", завершающимся ранее луковичной главкой с крестом.

Постройка размером 9х24 (м) рублена "в лапу" из брусных бревен диаметром 25-30 (см) и обшита тесом. Окладной венец лежит на каменном фундаменте. Крыши покрыты кровельным железом.

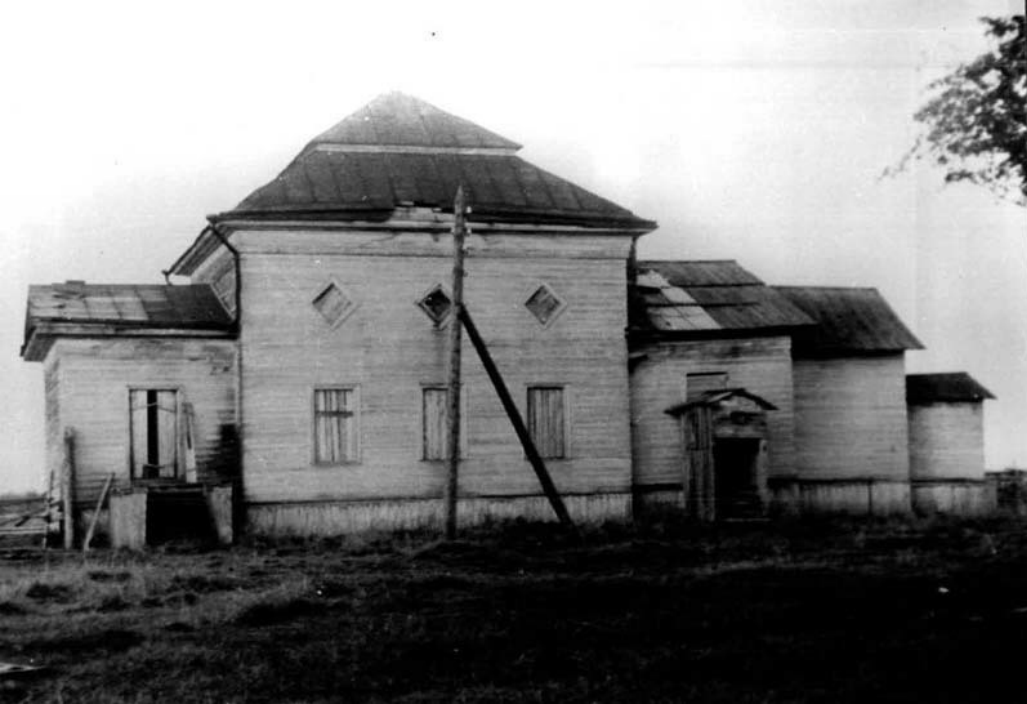
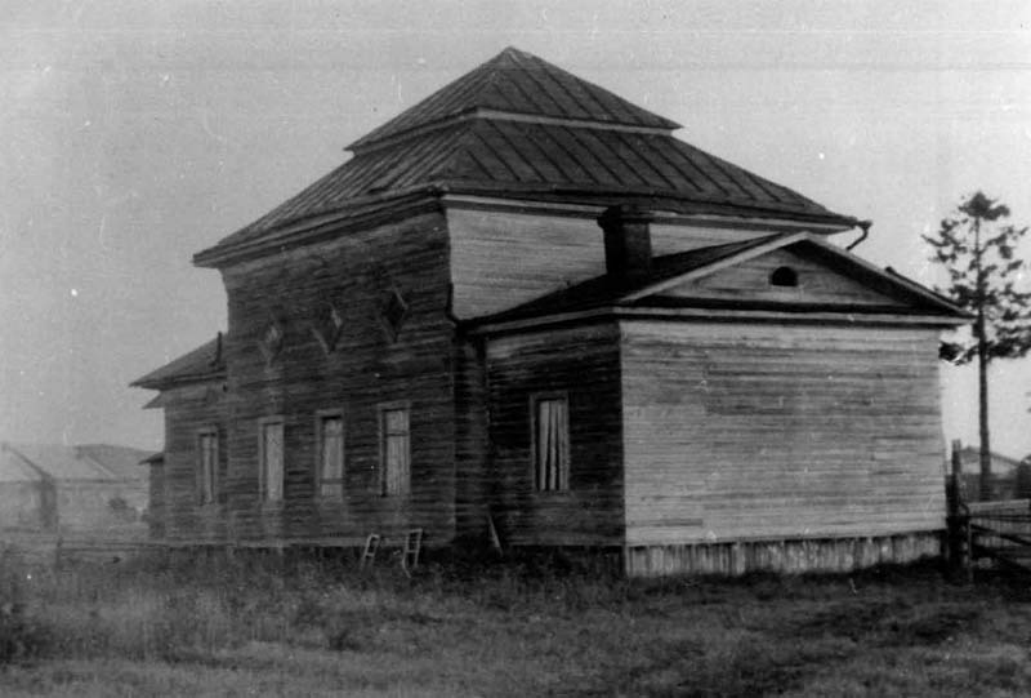
Церковь Воскресения поставлена в восточной части села Ижа, расположенного на высоком берегу реки Ижы, на некотором удалении от порядков села. Квадратный в плане храм с прямоугольной апсидой. С запада к храму пристроены небольшая трапезная, равнобедренная апсида, квадратные в плане притвор и крытое ст. крыльцо. Все части церкви последовательно располагаются на оси симметрии восток-запад. Вход в церковь с западной стороны.

Объем церкви складывается из четверика храма с четырехскатной кровлей, идентичных объемов апсиды и трапезной и последовательно уменьшающихся объемов притвора и крыльца. Четырехскатная кровля храма имеет "подсечку" на середине ее высоты. Прямоугольные объемы остальных частей церкви покрыты двускатной кровлей.

Северный и южный фасады храма прорезаны двумя ярусами окон. Внизу расположены по три высоких прямоугольных окна, а над ними — по три меньших квадратных окна, вырезанных так, что углы их совпадают с осями расположения окон. Апсида и трапезная имеют с севера и юга по одному окну, идентичному южным окнам храма. Окна обрамлены профилированными прямоугольными наличниками.
