ПАСПОРТ

I. НАИМЕНОВАНИЕ ПАМЯТНИКА Ивано-Предтеченский монастырь

УЧЕТНАЯ КАРТОЧКА

Настоятельский корпус Иоанно-Предтеченского монастыря

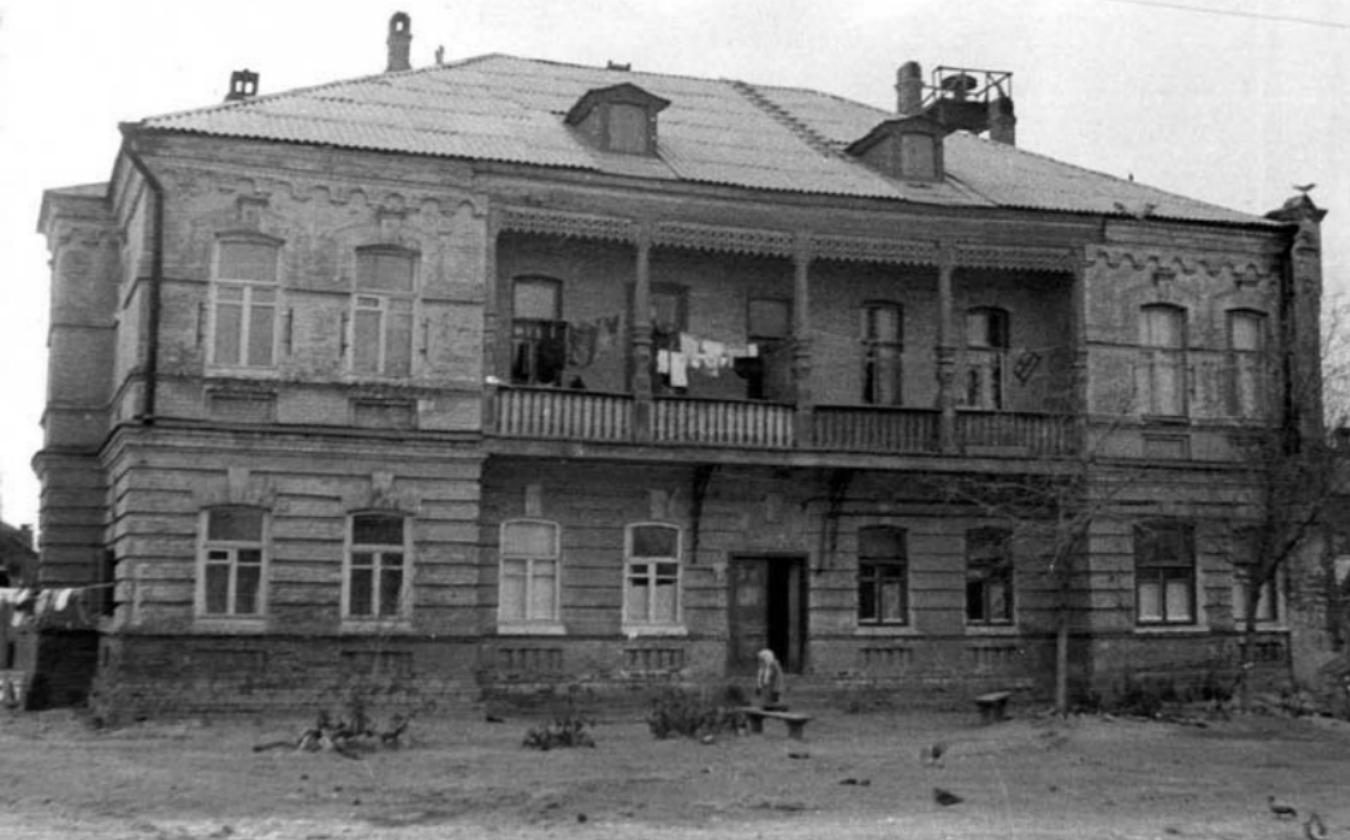
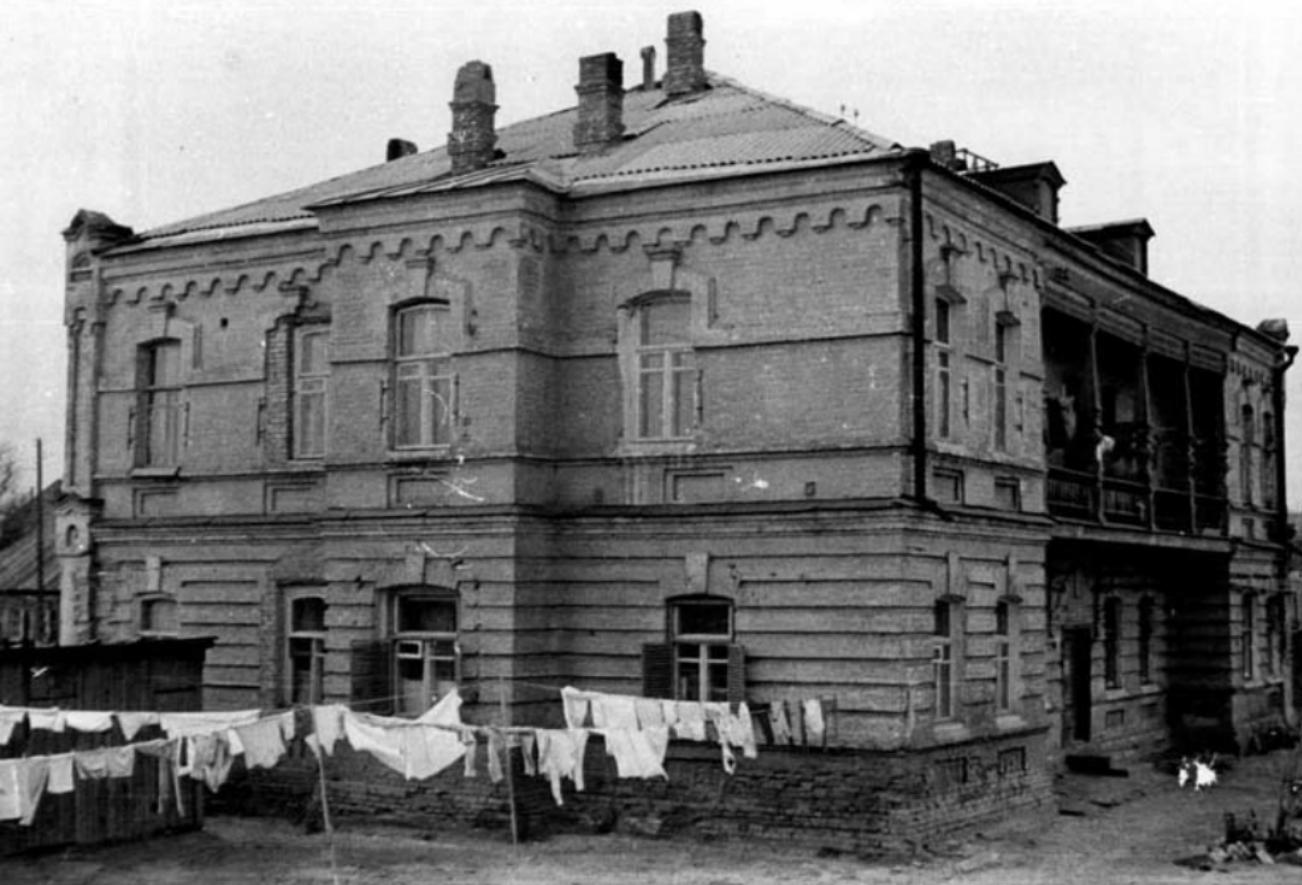
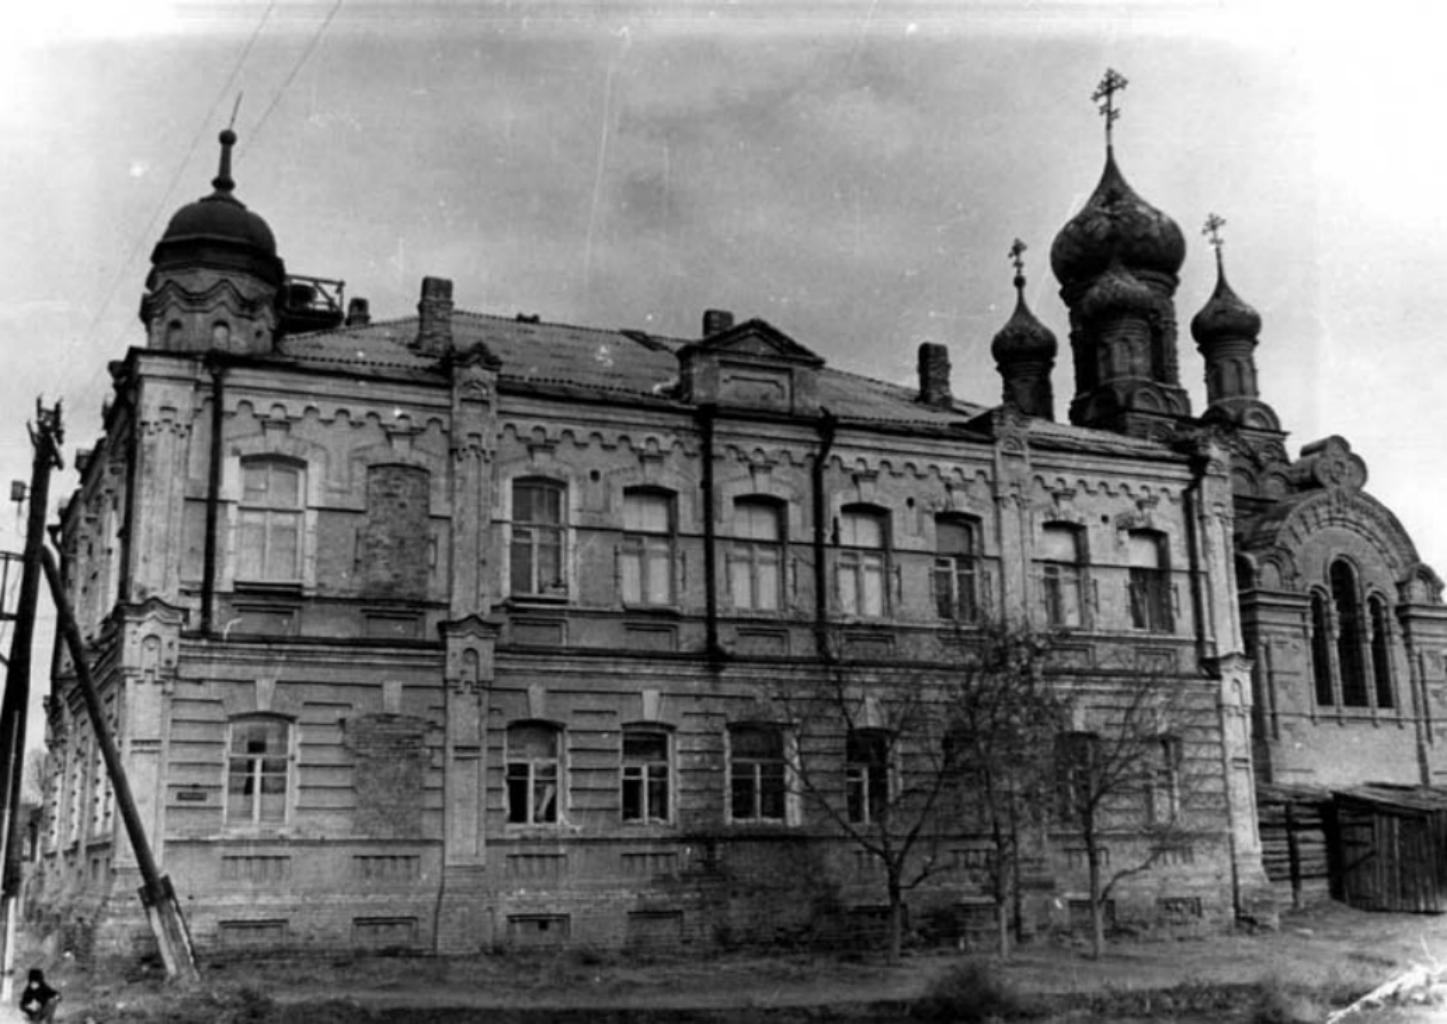
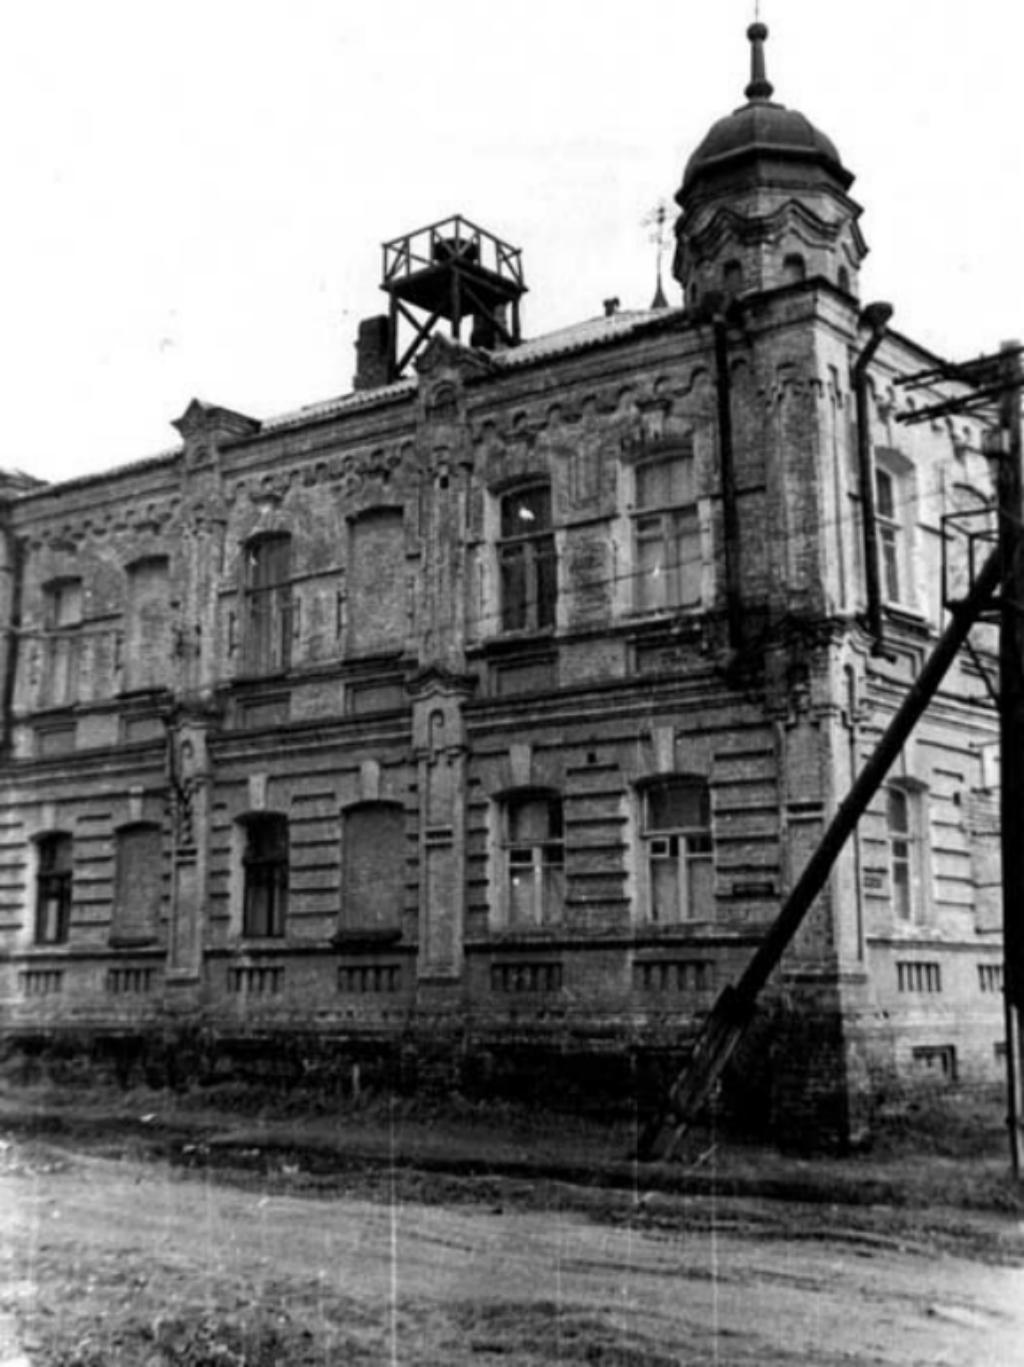
Кирпичное, двухэтажное, прямоугольное в плане здание корпуса главным (торцевым) фасадом обращено на запад. Основные габариты: 21.12x15,18. Главный фасад имеет 6 оконных осей. Северный фасад фланкируется двумя ризалитами, связанными между собой деревянной лоджией. На восточном фасаде — один ризалит. Ризалитное построение функционально связано с поперечной композицией здания, которая организуется одной продольной и двумя поперечными стенами, отходящими от ризалитов. Вход в здание устроенный в центральной части северного фасада, ведет в сени, пересеченные проходным коридором. Над юго-западным углом корпуса сооружена крутая в плане башня.

Западный фасад имеет трехчастное членение, организованное пилонами, завершающимися декоративными башенками. Верхний многоярусный карниз здания, включаящий аркатурный пояс, на западном фасаде прерывается по пилонам. Межъярусный карниз — многоглобомный, сухого и мелкого рисунка.

Окна имеют лучковую перемычку и украшены замковым камнем. Первый этаж обработан рустом. Простенки верхнего яруса обработаны уступами. Под окнами особых этажей размещены прямоугольные профилированные впадины. Деревянная резьба использована в декоре лоджии: сквозной резьбой украшен подзор; стойки лоджии обработаны объемной резьбой.

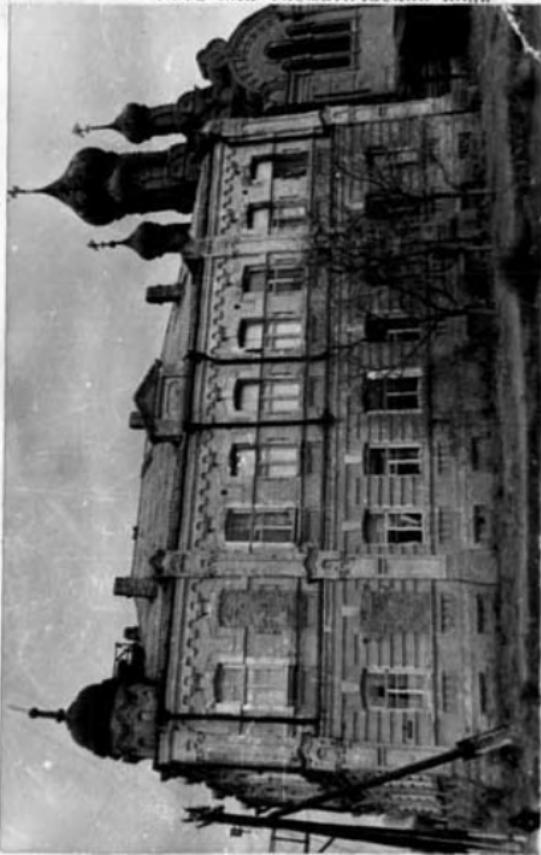
Фото или схематический план

Кирпичное двухэтажное прямоугольное в плане здание настоятельского корпуса на северном фасаде фланкируется двумя ризалитами, связанными между собой деревянной лоджией. Здание, выполненное в традициях, характерных для зодчества южных городов второй половины XIX века, является важным элементом сохранившегося комплекса Иоанно-Предтеченского монастыря.
