## П А С П О Р Т

I. НАИМЕНОВАНИЕ ПАМЯТНИКА Дом Улановой М.Н.II. ТИПОЛОГИЧЕСКАЯ  
ПРИНАДЛЕЖНОСТЬ

II половина XIX векаIV. АДРЕС (местонахождение) ПАМЯТНИКА Вологодская обл., Нюксенский р-н,

Дом Улановой М.Н., II половина XIX века.

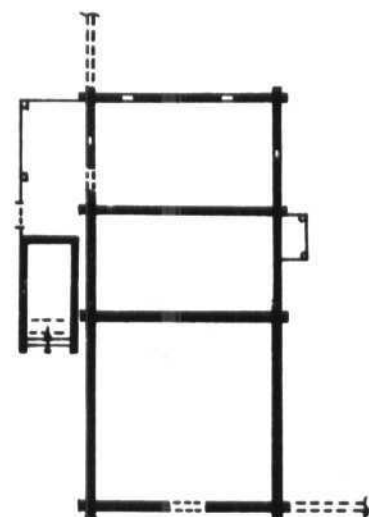
ПОДКЛЕТ

Внутри дом состоит из трех частей - моста, на который ведет вход с крыльца, квадратной в плане избы с русской печью, куда ведет дверь с моста, и хозяйственного двора. В верхнем его уровне находится поветь, куда можно попасть с моста через дверь, поднявшись по небольшой лесенке; на заднем фасаде имеются небольшие поветные ворота. Под поветью находится хлев со входом из дровяного сарая. Под избой - подклет, куда ведет дверь, расположенная по оси главного фасада.

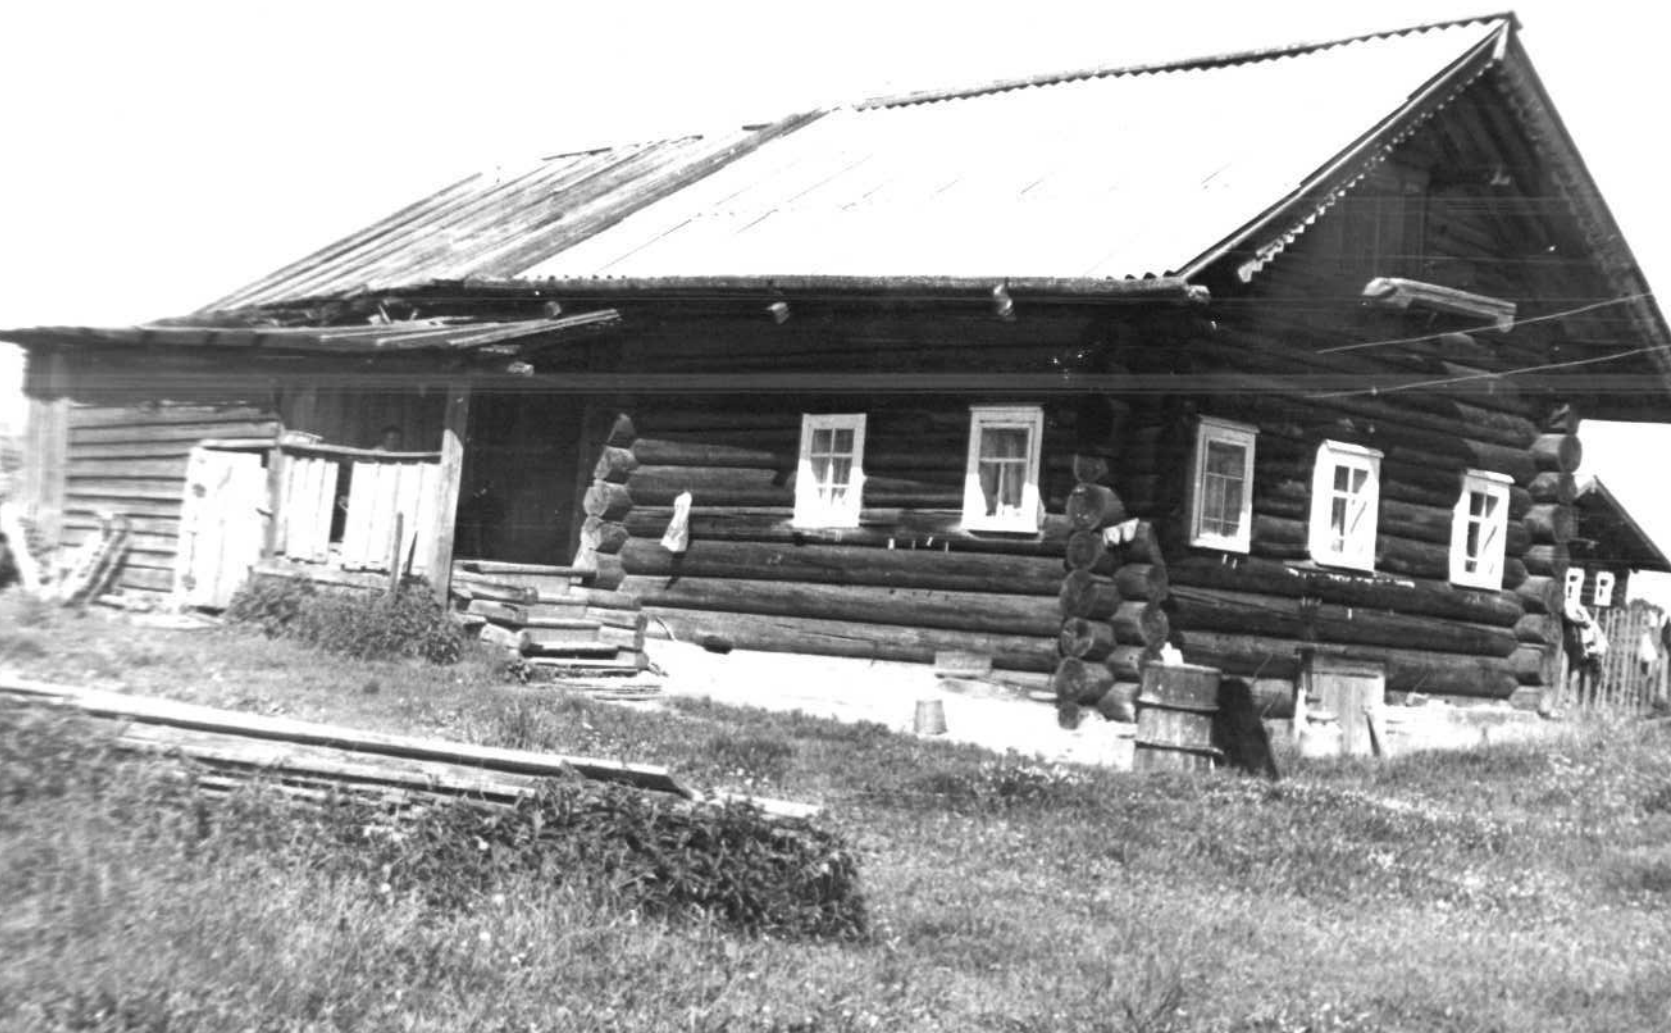
1. Вологодская обл., Нюксенский р-н,  
Уфтюгский с/с, д. Заборье.  
Дом Улановой М.Н., II пол. XIX в.  
Общий вид с юго-запада.

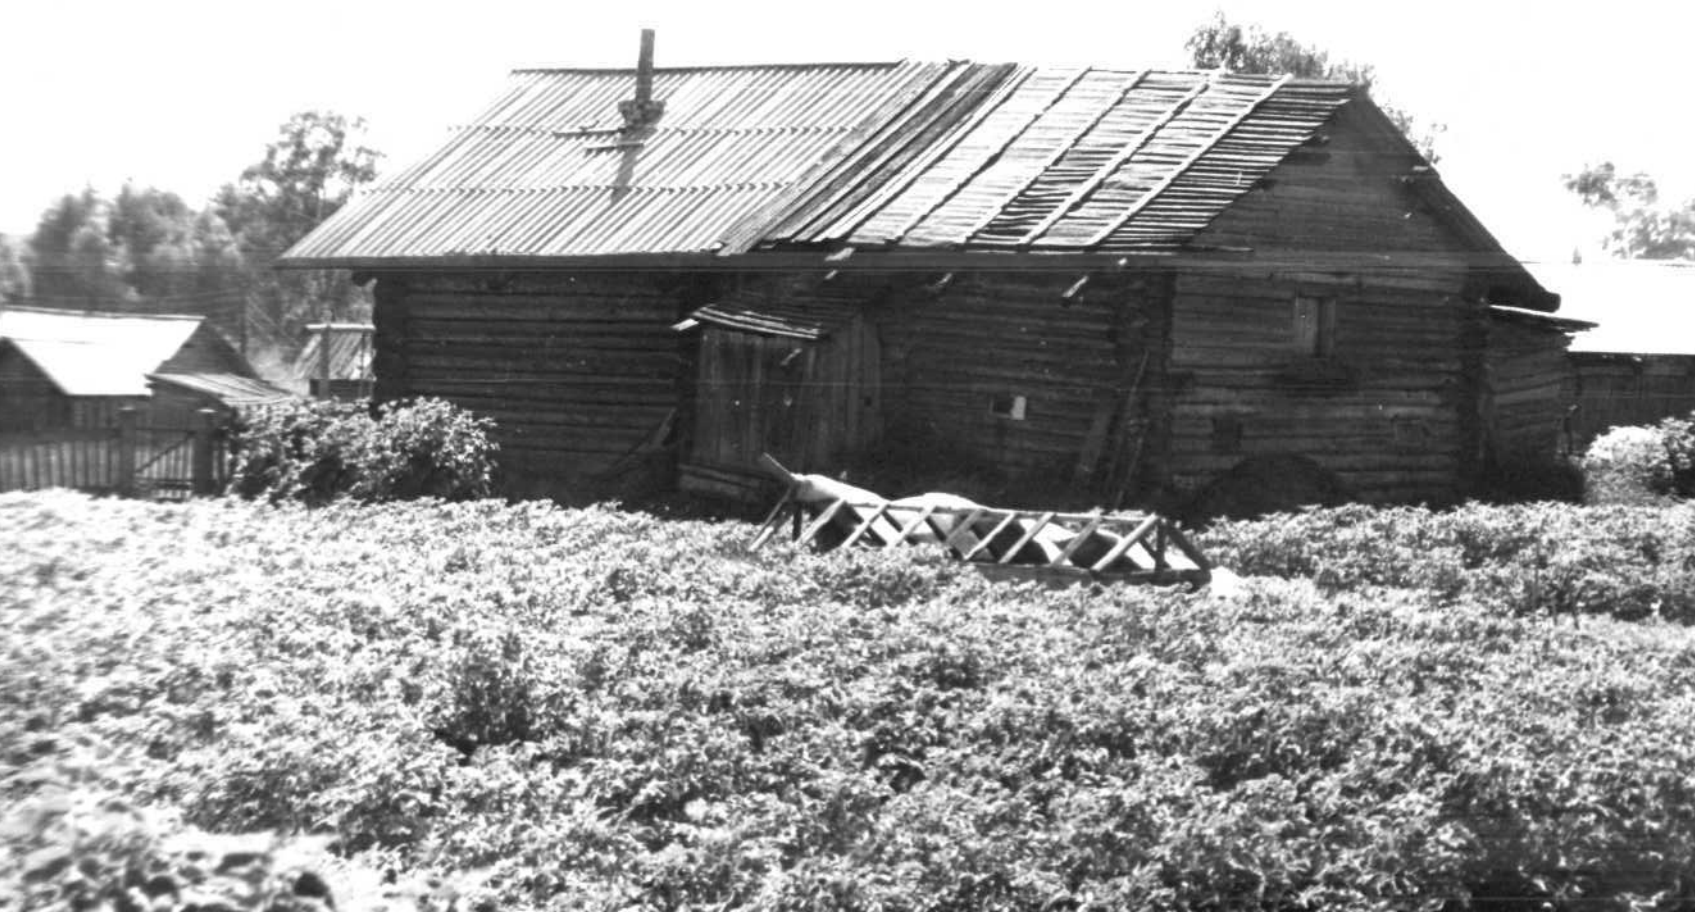
2. Вологодская обл., Нюксенский р-н,  
Уфтюгский с/с, д. Заборье.  
Дом Улановой М.Н., II пол. XIX в.  
Общий вид с северо-востока.  
\*фото Гельфера С.В., 1989 г.

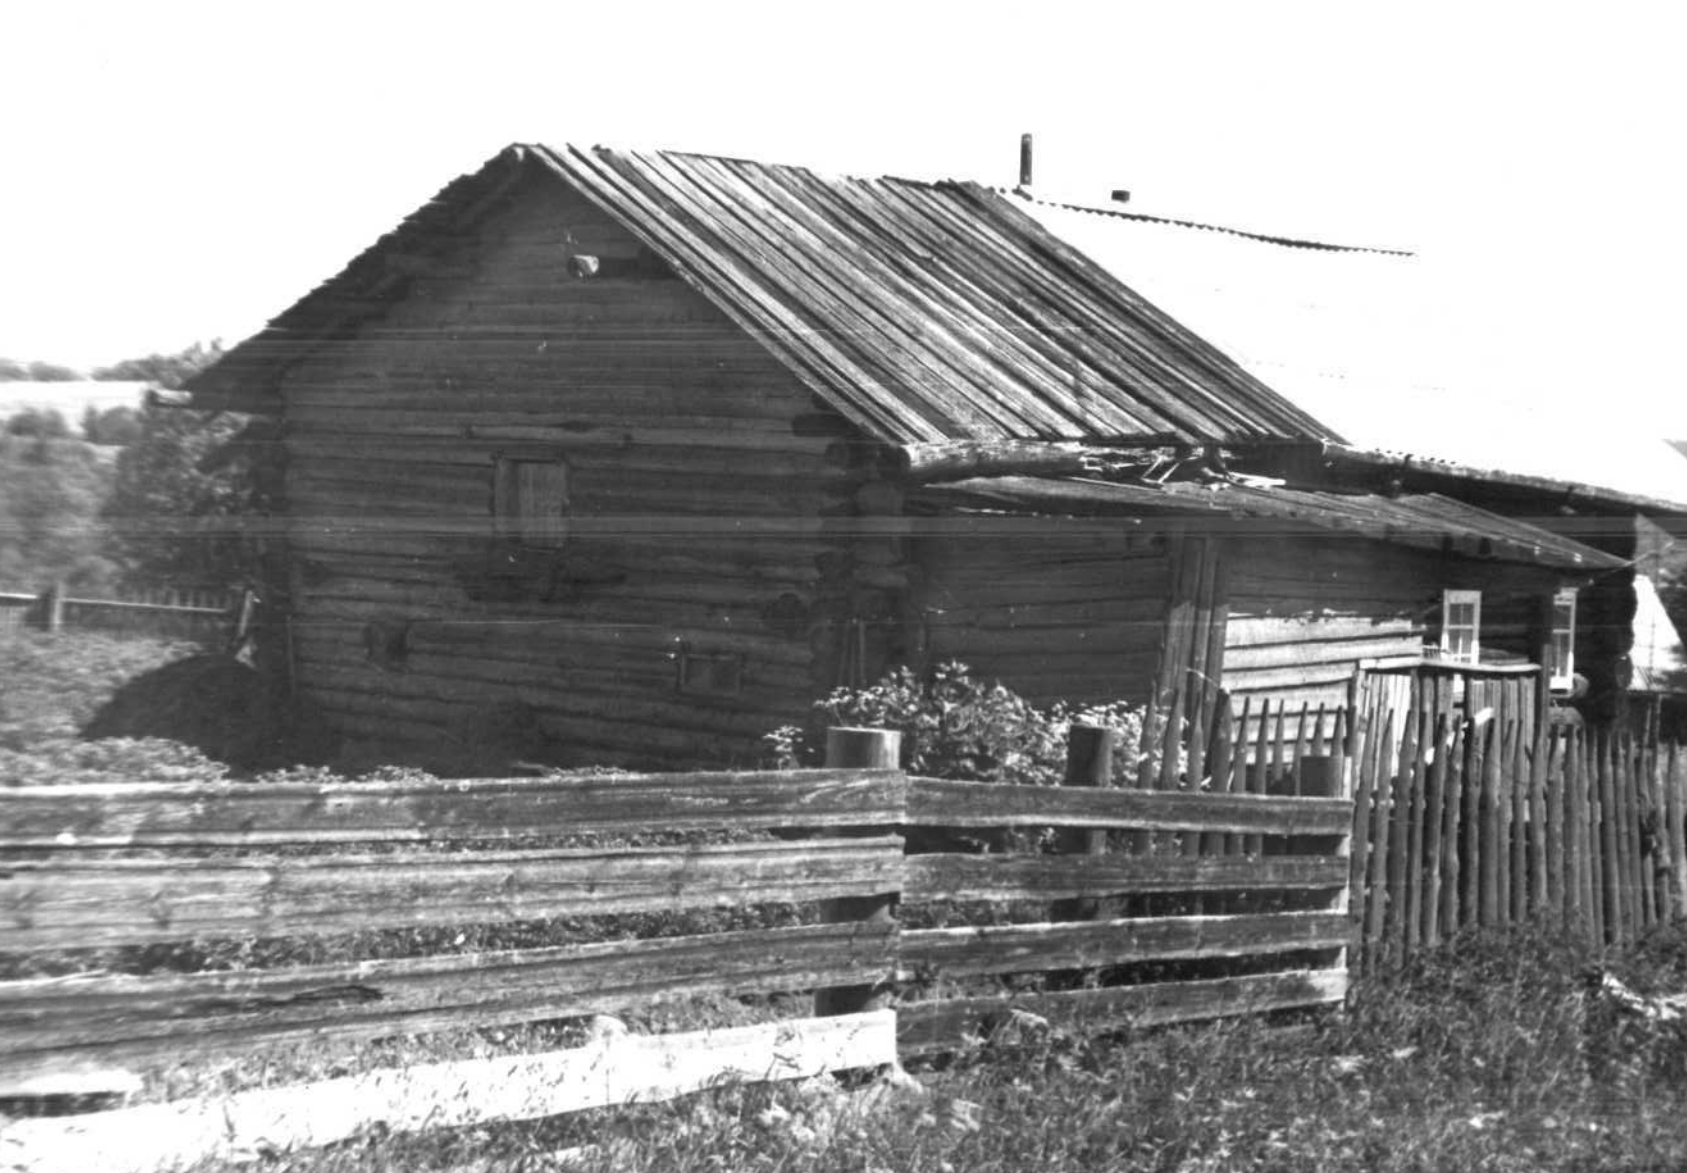
З. Вологодская обл., Нюксенский р-н,  
Уфтюгский с/с, д. Заборье.  
Дом Улановой М.Н., II пол. XIX в.  
Общий вид с северо-запада.  
Фото Гельфера С.В., 1989 г.

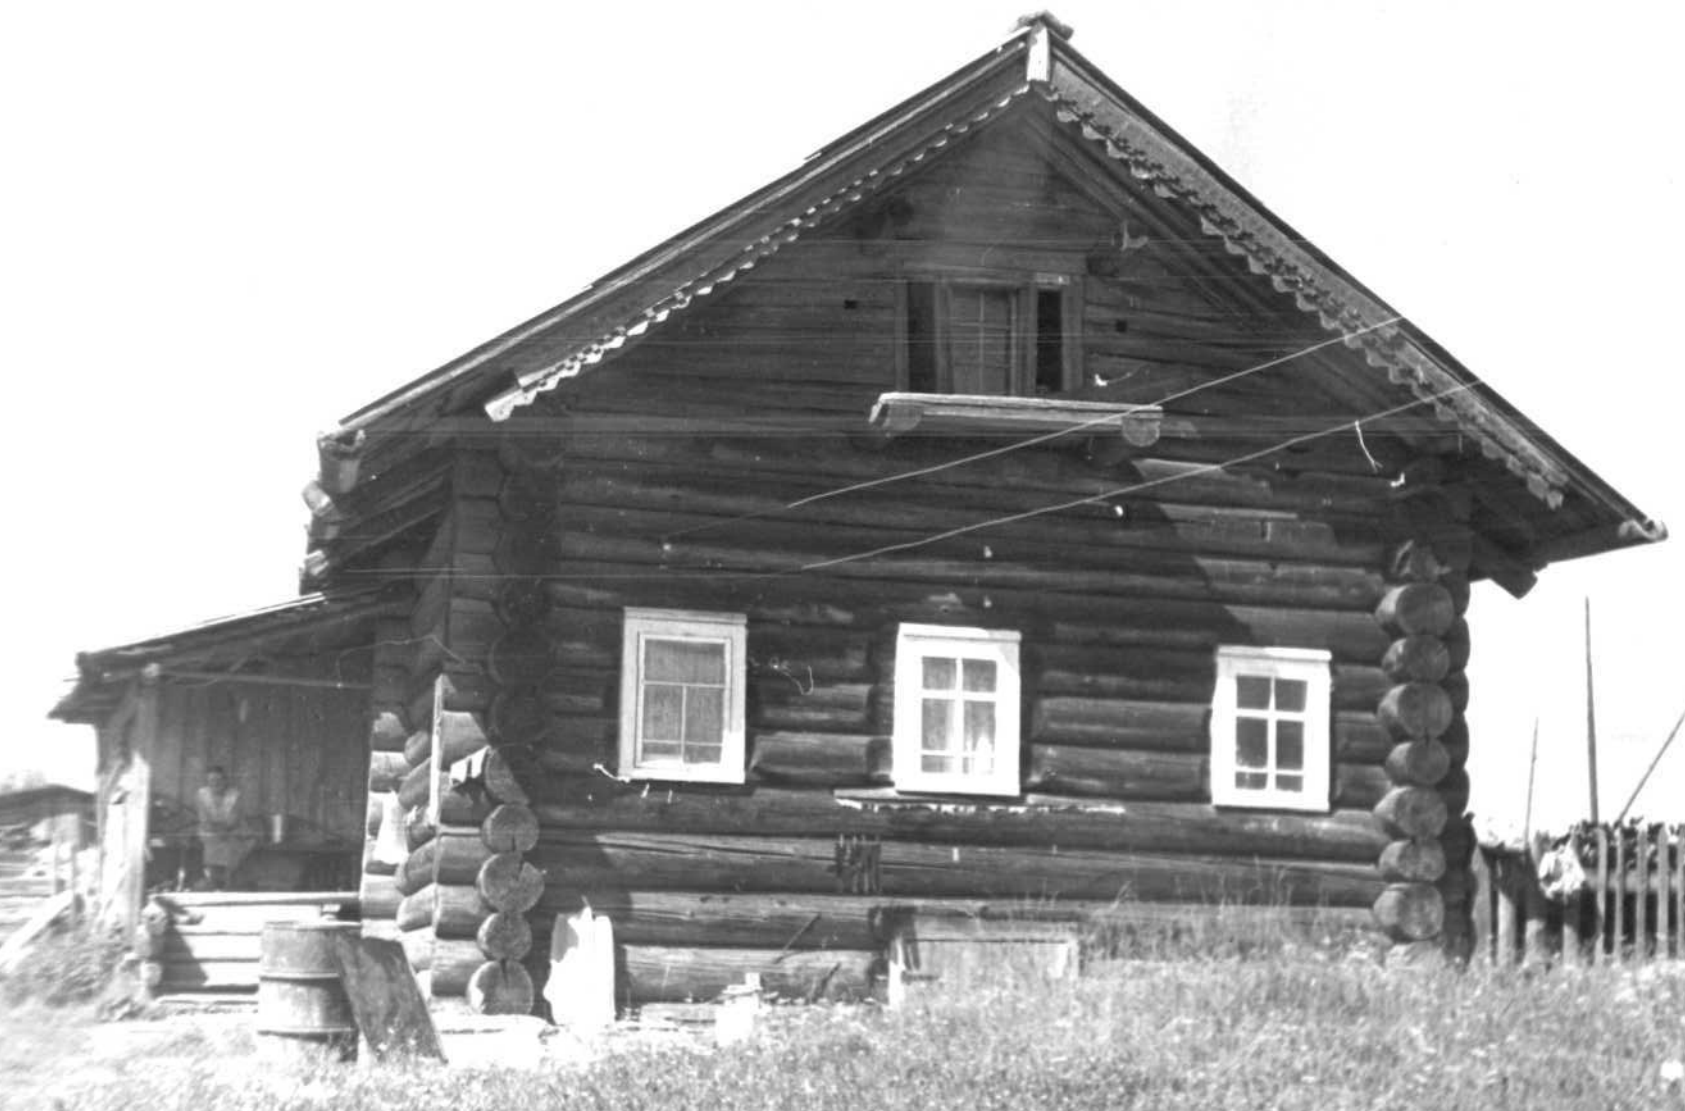
под односкатной кровлей. Главный фасад дома имеет симметричную композицию, с небольшим смещением среднего окна влево по фасаду; во фронтоне фасада, перед окном светелки, устроен небольшой выходец - дощатый помост на двух выпусках массивных бревен.

4. Вологодская обл., Нюксенский р-н,  
Уфтюгский с/с, д. Заборье.  
Дом Улановой М.Н., II пол. XIX в.  
Главный южный фасад.  
Фото Гельфера С.В., 1989 г.

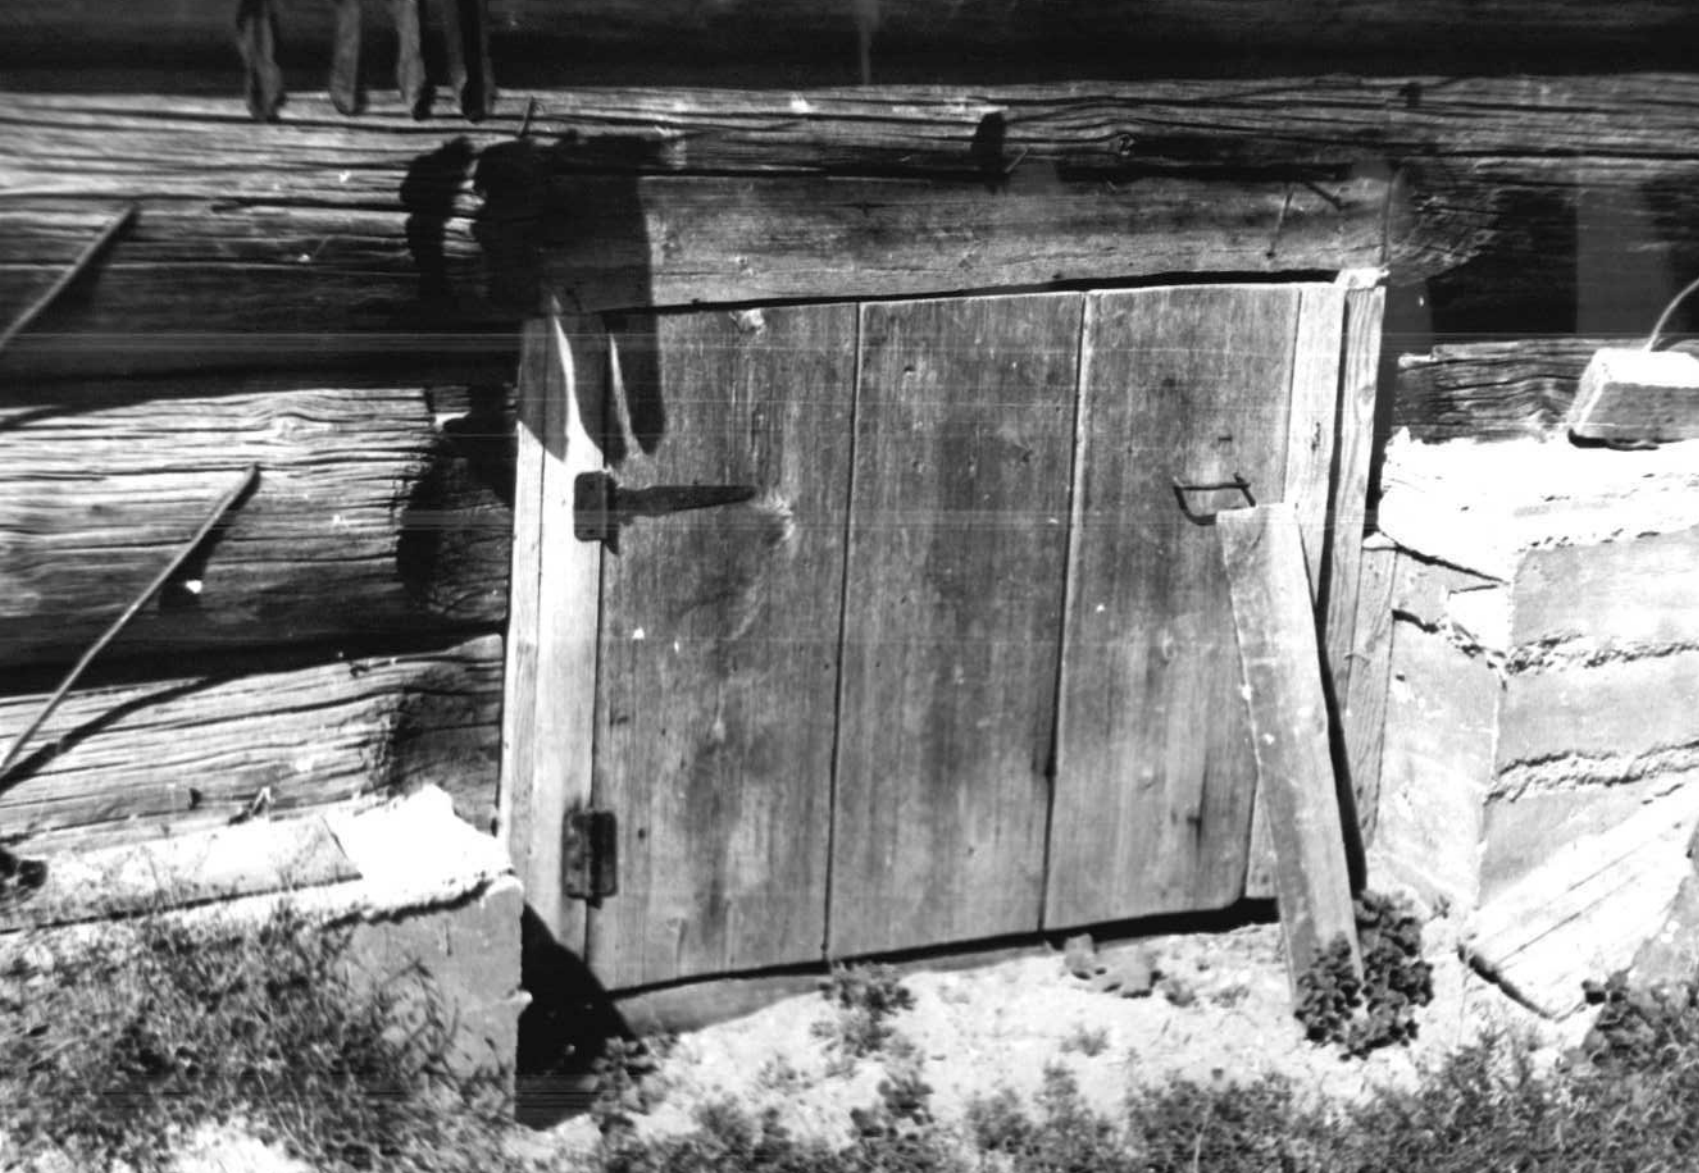
5. Вологодская обл., Нюксенский р-н,  
Уфтюгский с/с, д. Заборье.  
Дом Улановой М.Н., II пол. XIX в.  
Главный Фасад: дверь в подклет.  
Фото Гельдера С.В., 1989 г.

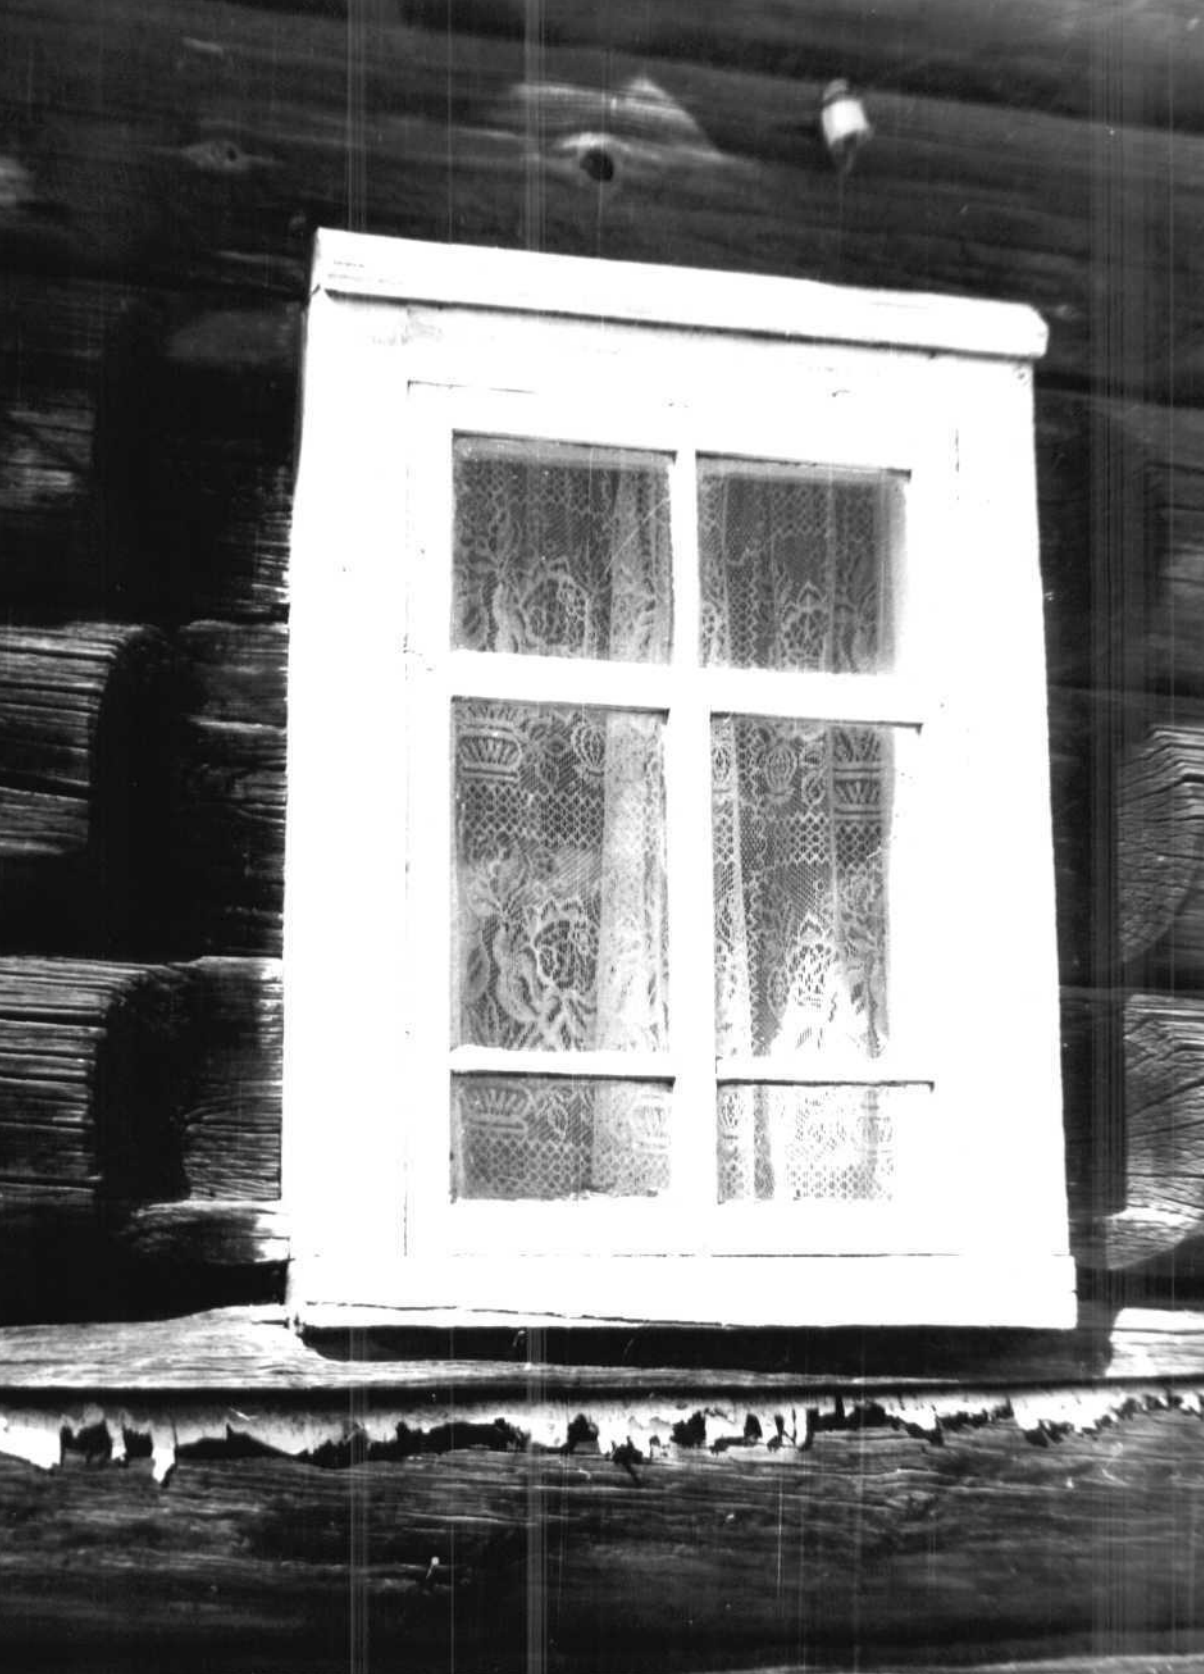
В 1930-х гг. при капитальном ремонте дома утрачена вторая изба; перестроен и существенно уменьшен коздров, причем при возведении существующего двора использовался материал от старого двора. Несколько лет назад под избу был подведен бетонный фундамент, причем выброшены нижние сгнившие венцы, отчего изба стала ниже, а дверь подклета превратилась в лаз (см. на фото 5). Косячатые окна, ранее существовавшие в избе, разрушены и в проёмы вставлена коробчатая окосячка (фото 6,7). Первоначальное убранство интерьера избы утрачено (полоты, воронцы); стены и потолок оклеены обоями.

6. Вологодская обл., Нюксенский р-н,  
Уфтюгский с/с, д. Заборье.  
Дом Улановой М.Н., II пол. XIX в.  
Главный Фасад: среднее "красное" окно.  
Фото Гельфера С.В., 1989 г.

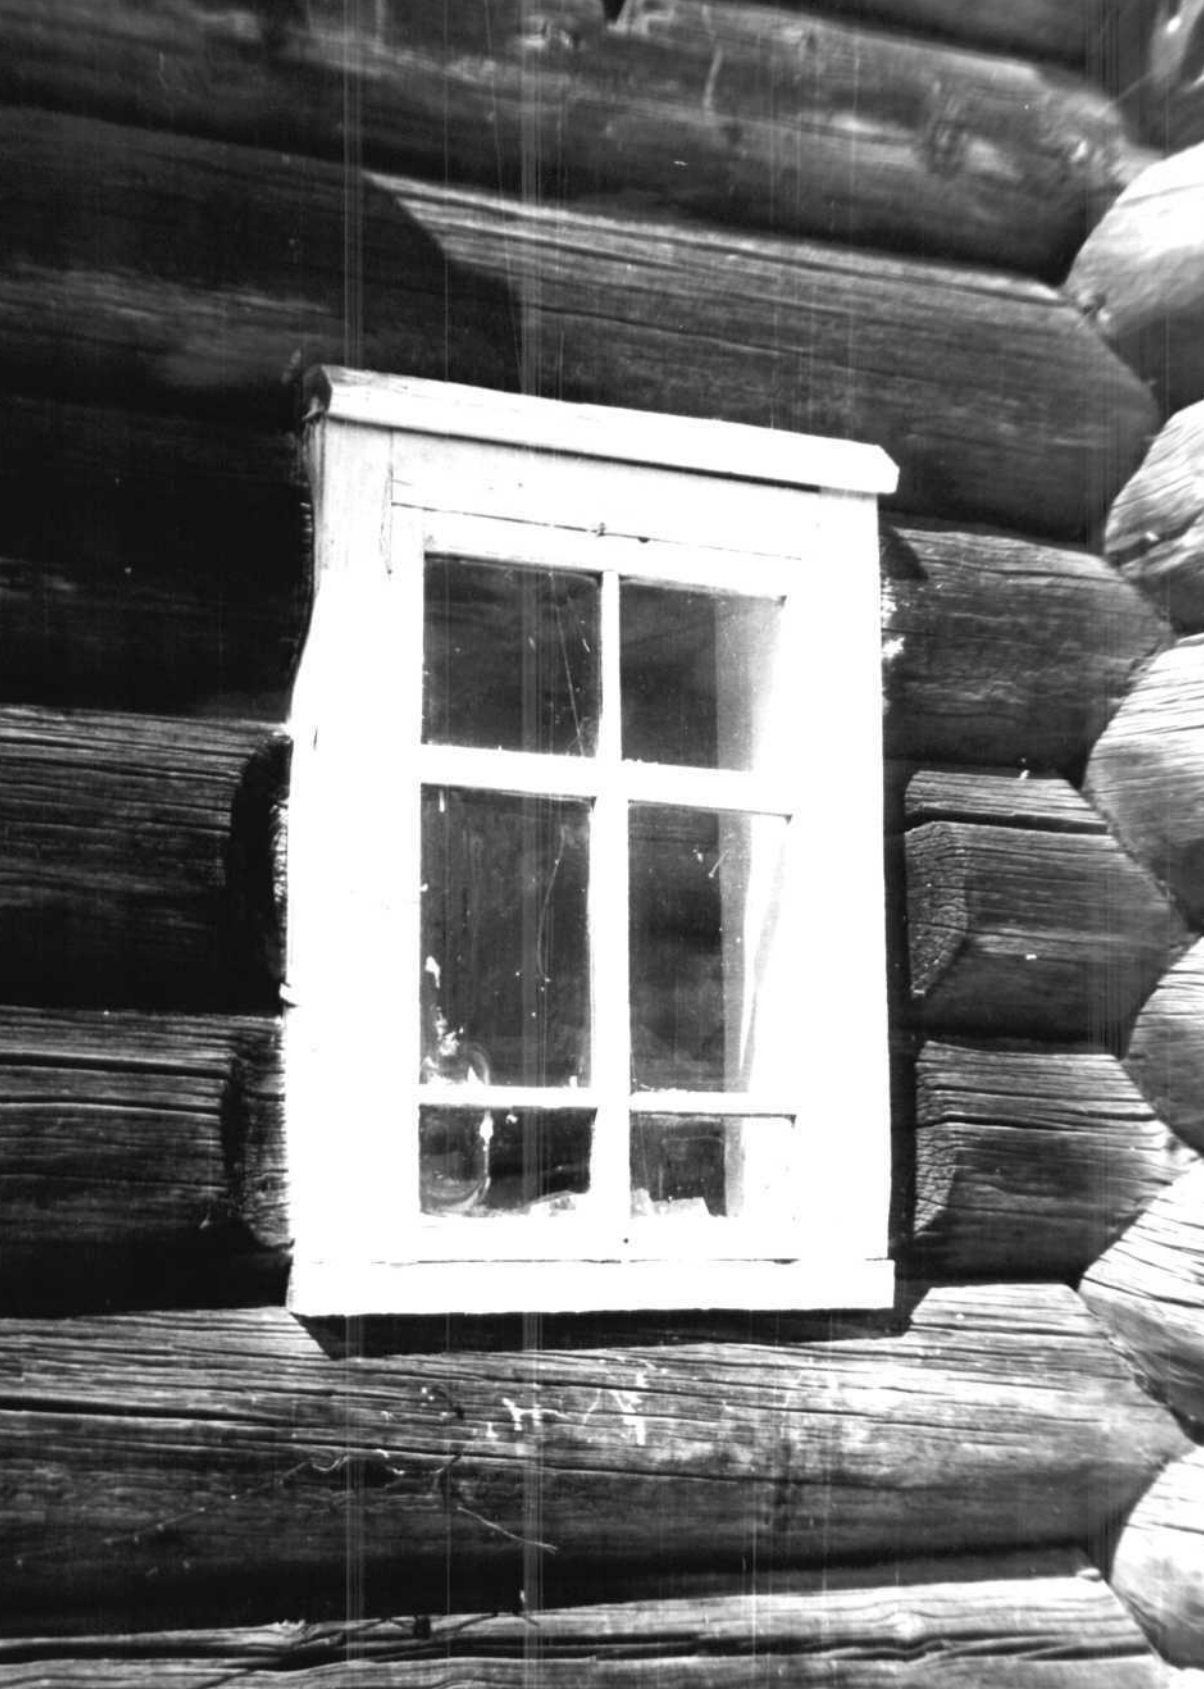
7. Вологодская обл., Нюксенский р-н,  
Уфтюгский с/с, д. Заборье.  
Дом Улановой М.Н., II пол. XIX в.  
Гл. Фасад: боковое окно, растесанное на  
месте малого.  
Фото Гельзера С.В., 1989 г.

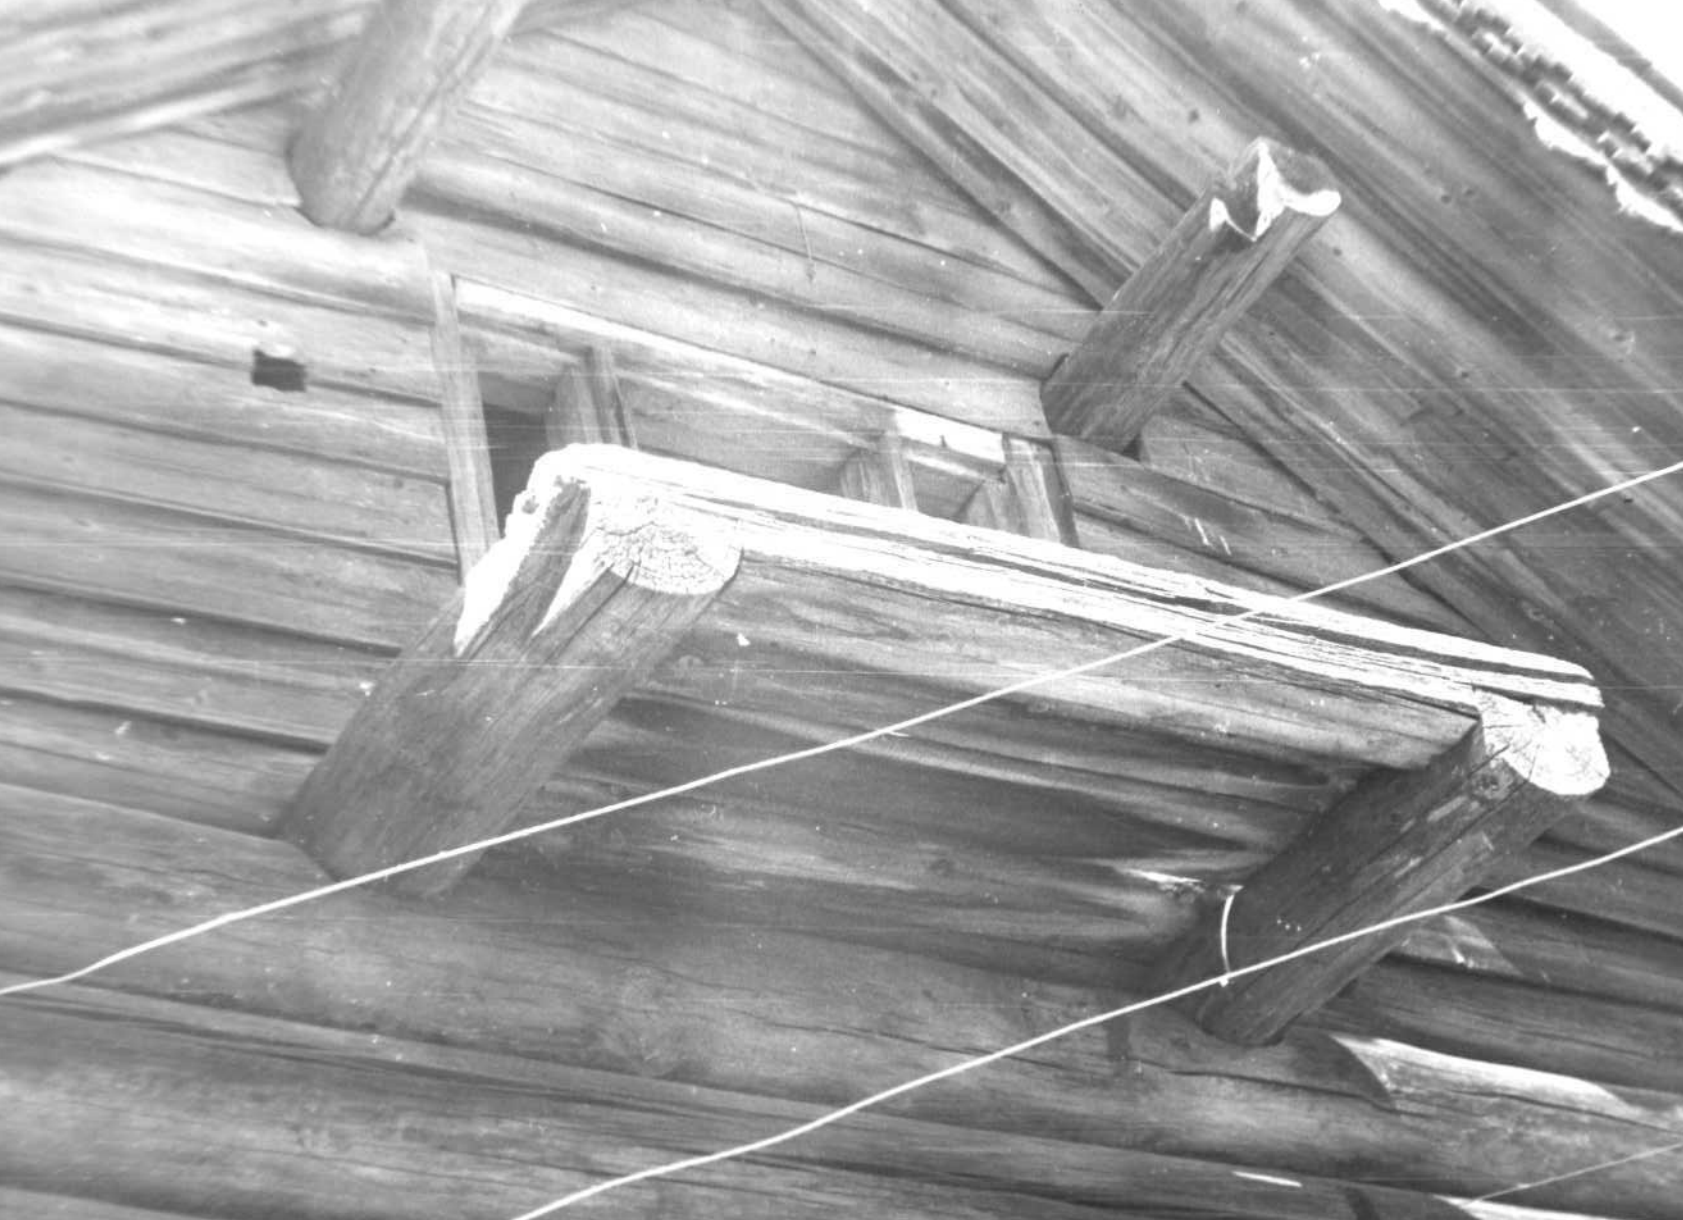
8. Вологодская обл., Нюксенский р-н,  
Уфтюгский с/с, д. Заборье.  
Дом Улановой М.Н., II пол. XIX в.  
Главный фасад: балкон-"выходец".  
Фото Гельфера С.В., 1989 г.

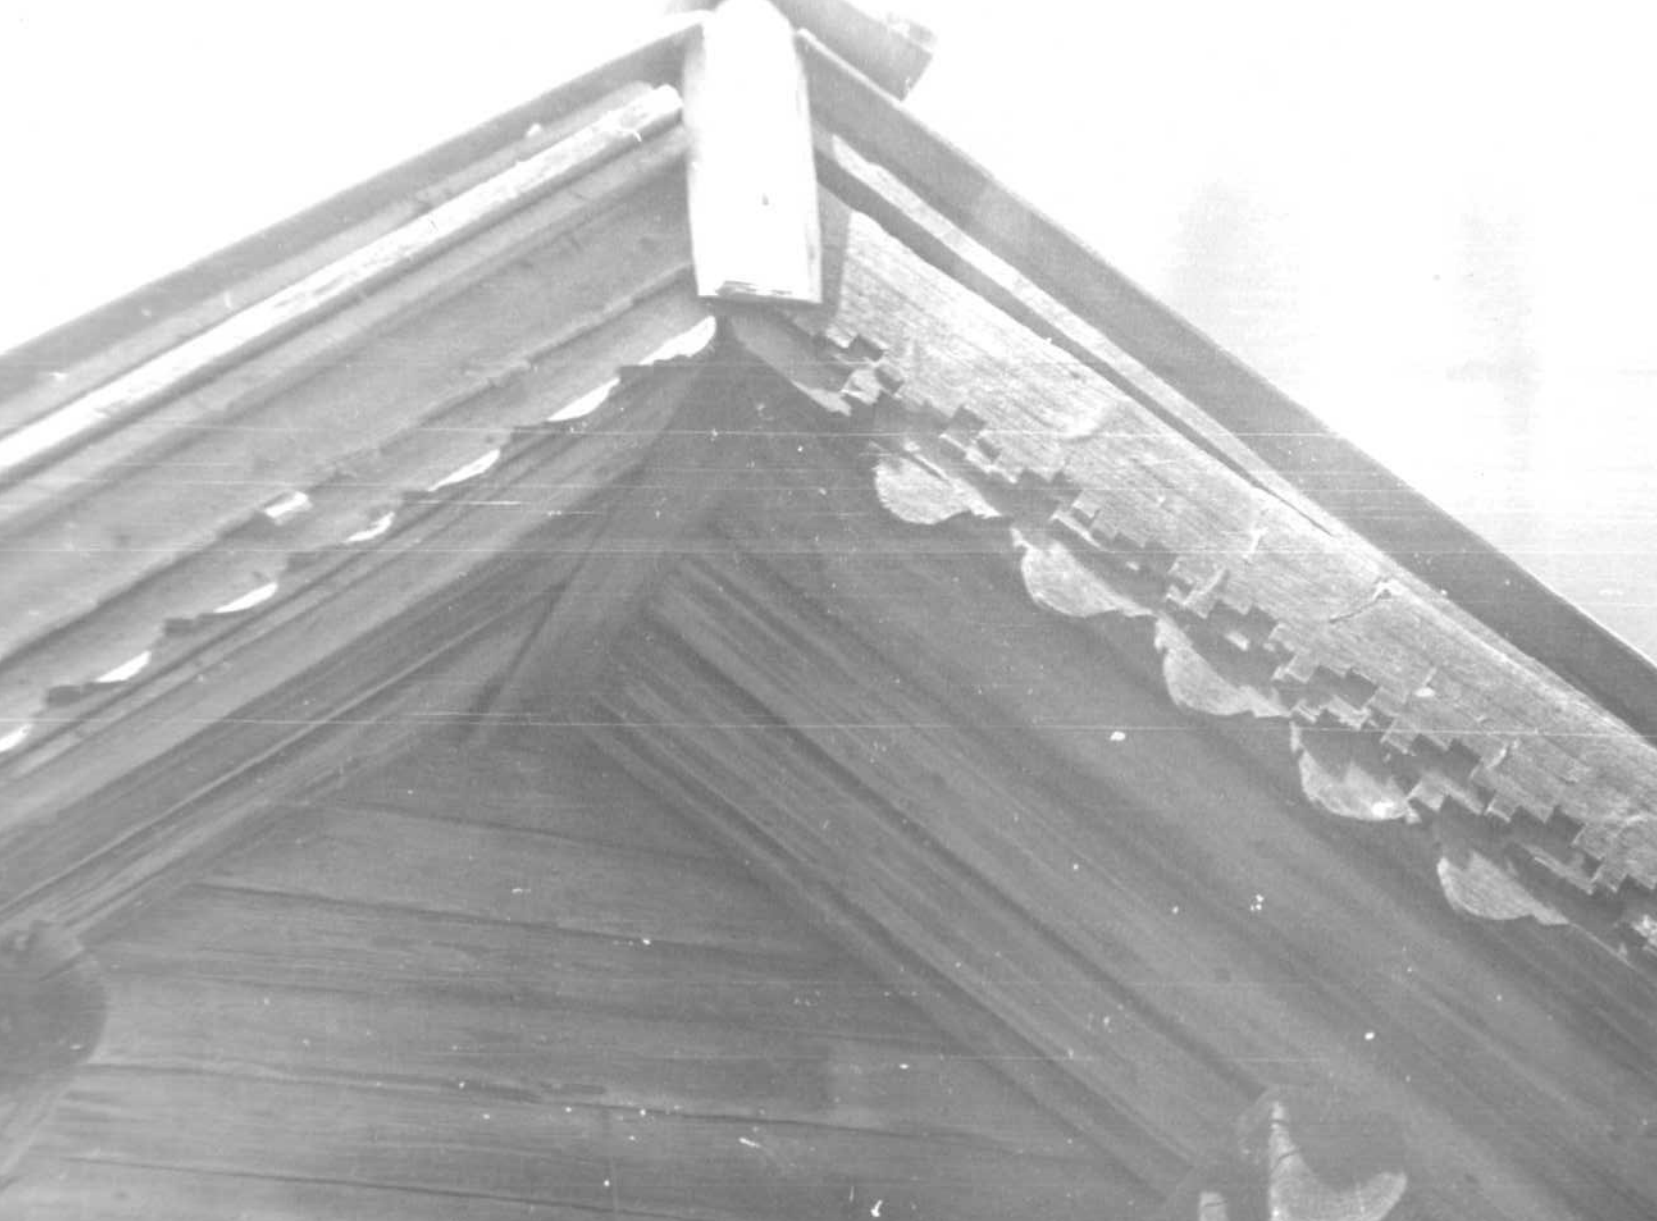
Декор фасадов несложен и в нем использованы элементы, сохранившиеся от старой постройки. Вдоль скатов фронтона на главном фасаде набиты трехслойные резные причелины, два слоя которых по краям порезаны "городнами", а нижние доски имеют волнообразную порезку. (фото 9). Интересны затёсы-"ласы", сохранившиеся по бокам окон на главном фасаде и позволяющие предполагать, что ранее изба имела одно красное окно в середине фасада (фото 6) и два небольших волоковых окна по бокам (фото 7). Окно светелки - тройное, с узкими боковыми проёмами (фото 8). По затёсам на посомах выходца можно предполагать, что он был подготовлен под обшивку подбалконной плоскости (либо таковая была утрачена - фото 9). Шипец фронтона зашит внахлест калеваными досками.

9. Вологодская обл., Нюксенский р-н,  
Уфтюгский с/с, д. Заборье.  
Дом Улановой М.Н., II пол. XIX в.  
Главный фасад: причелины.  
Фото Гельфера С.В., 1989 г.

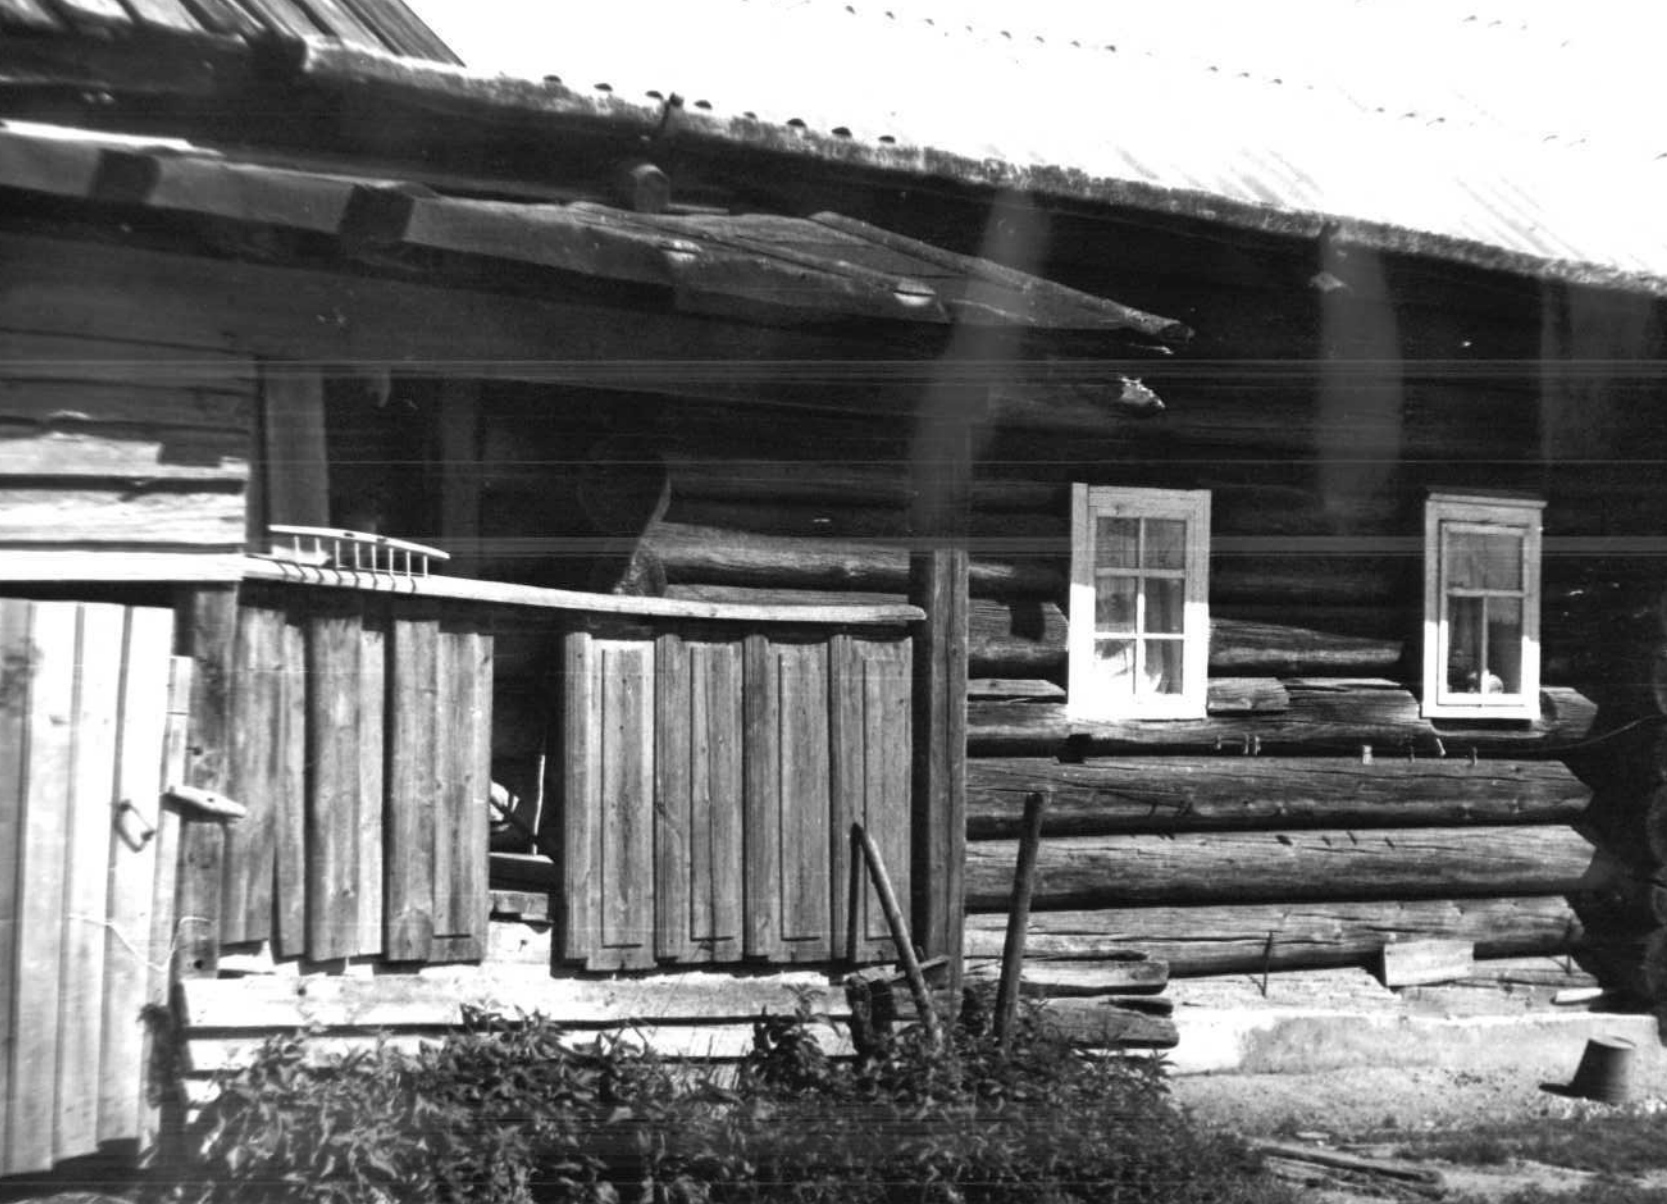
Ю. Вологодская обл., Нюксенский р-н,  
Уфтыгский с/с, д. Заборье.  
Дом Улановой М.Н., II пол. XIX в.  
Бок, зап. фасад: стена избы и крыльцо.  
Фото Гельдера С.В., 1989 г.

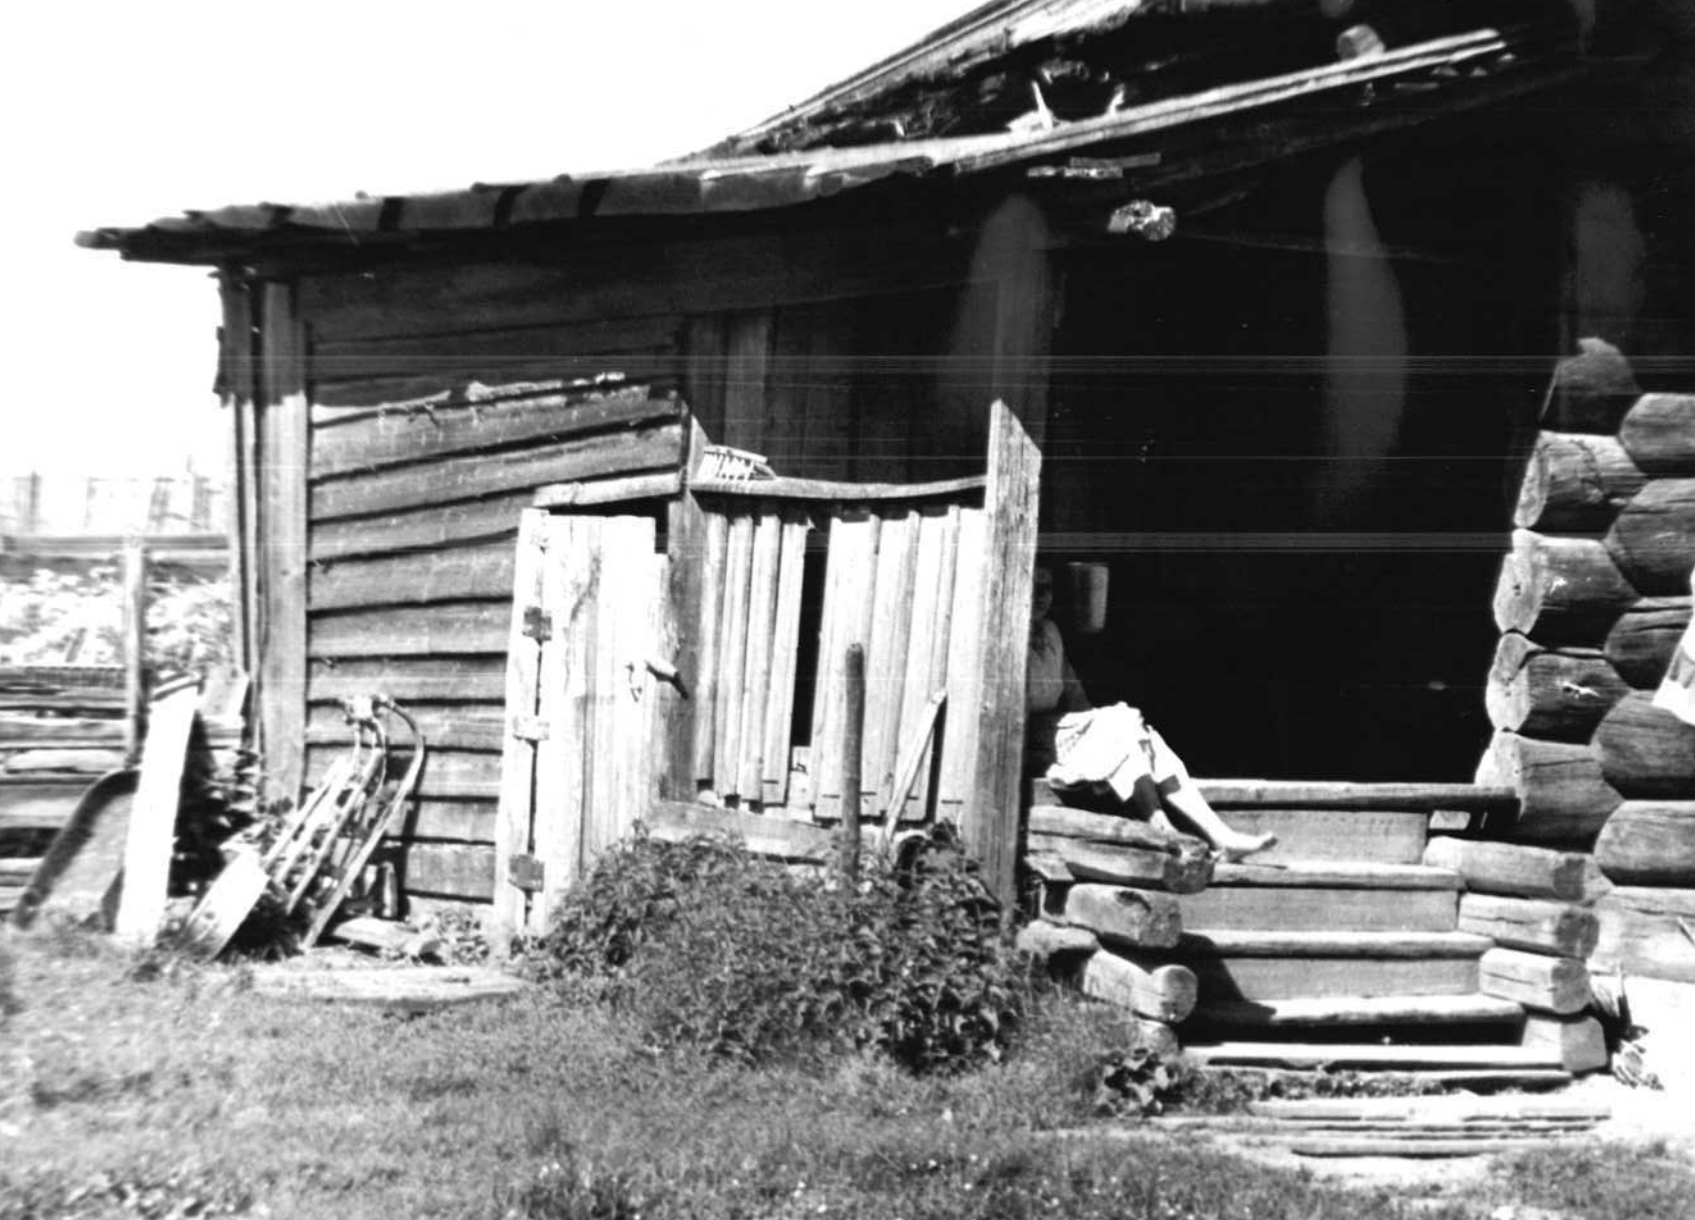
II. Вологодская обл., Нюксенский р-н,  
Уйтюгский с/с, д. Заборье.  
Дом Улановой М.Н., II пол. XIX в.  
Крыльцо на зап. фасаде (вид с юга).  
Фото Гельдера С.В., 1989 г.
