П А С П О Р Т

Некрополь Цой-Педо. Северо-восточная часть.
Склеп №1.II. ТИПОЛОГИЧЕСКАЯ
ПРИНАДЛЕЖНОСТЬ

УЧЕТНАЯ КАРТОЧКА

I. НАИМЕНОВАНИЕ ПАМЯТНИКА Некрополь Цой-Целе, Северо-вост. часть, Склип №1

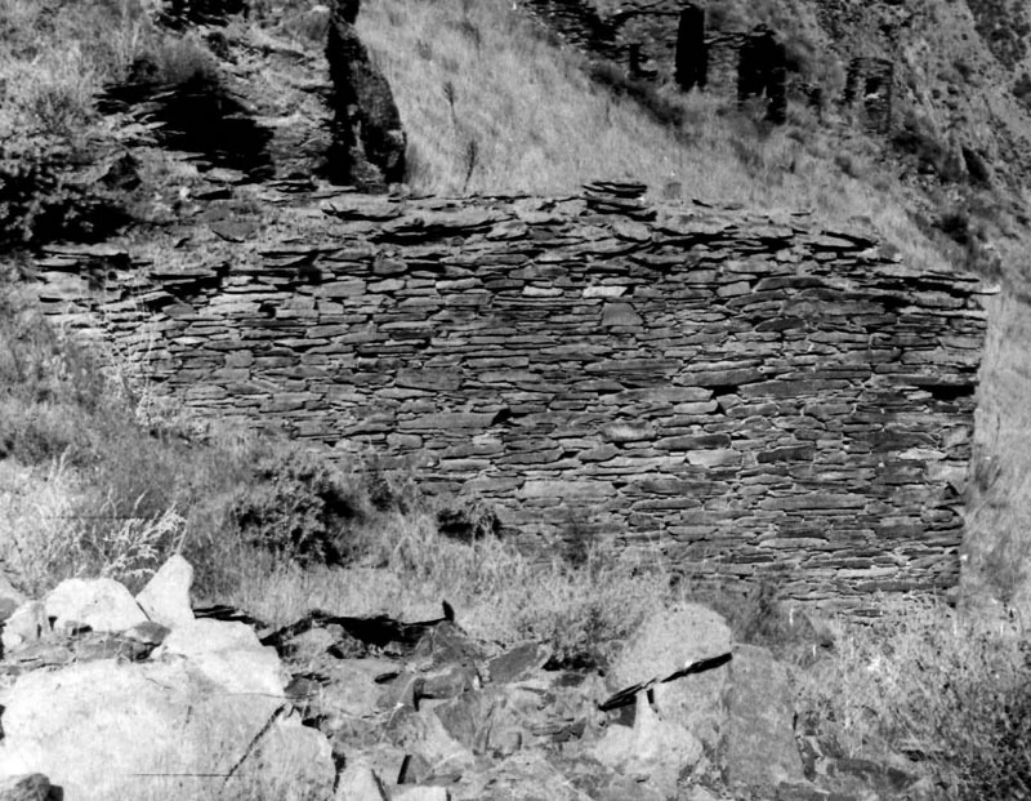
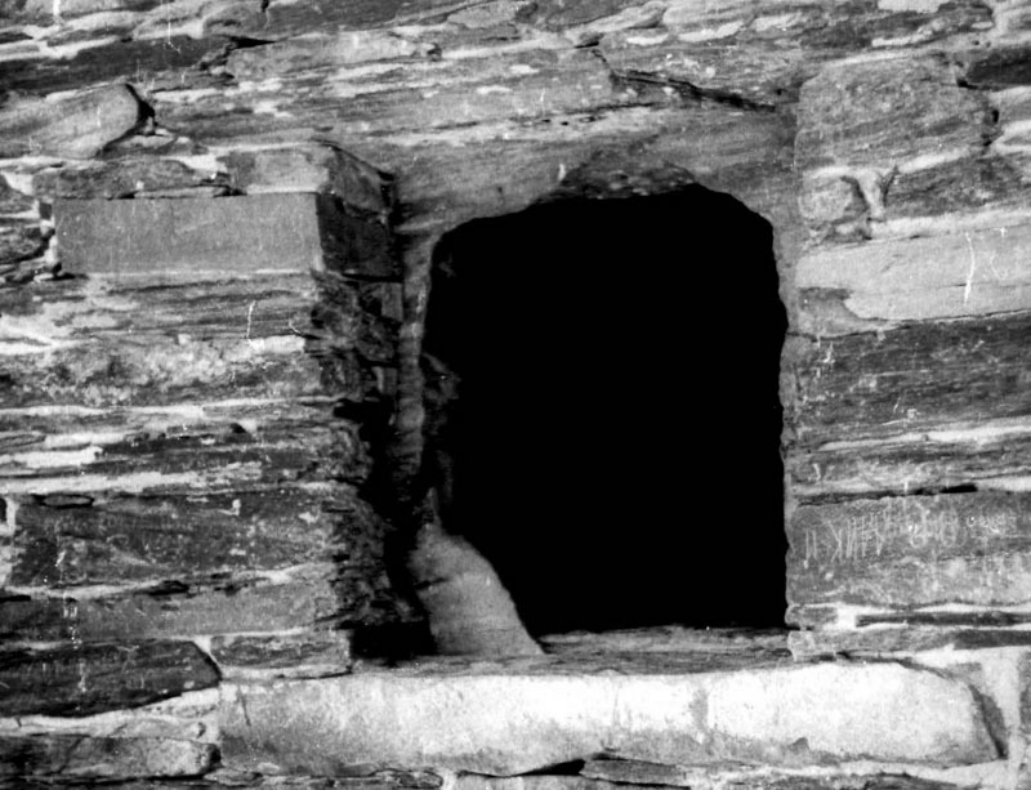
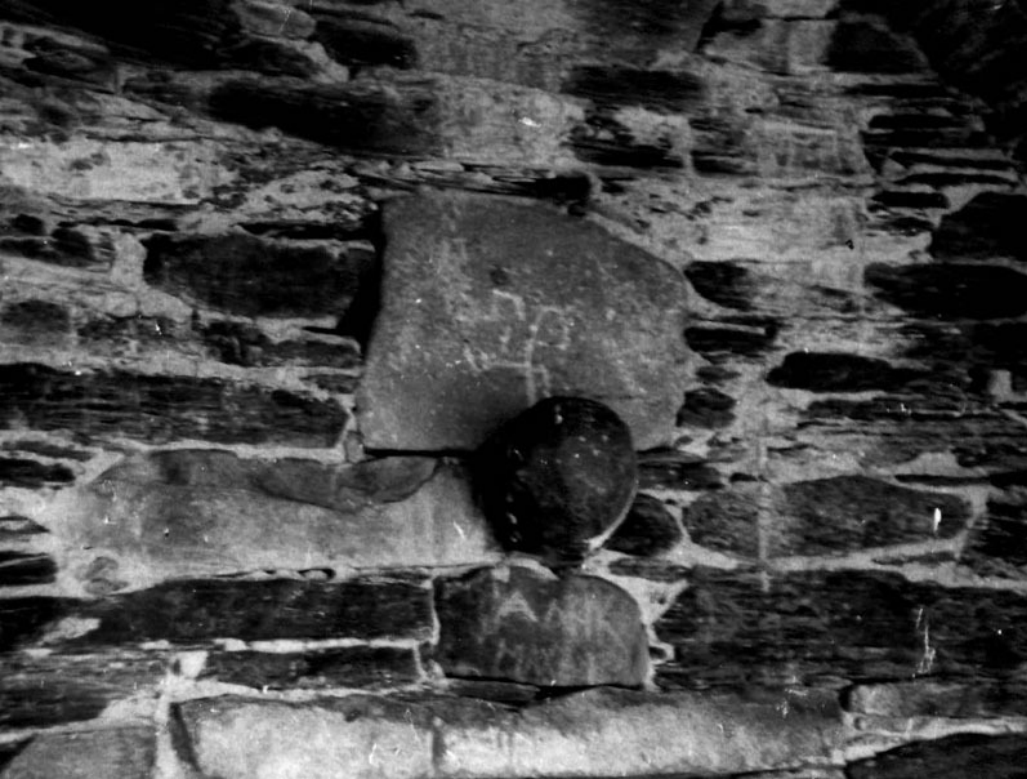
Деформировано кровельное перекрытие. Частично утрачен карниз. Коньковый гребень разрушен.

хорошее	среднее	плохое	аварийное
+		+	
+

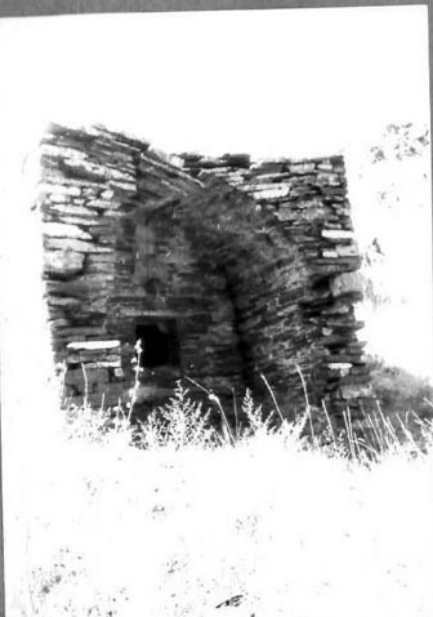
Прямоугольная в плане постройка /7,2x3,5м/ воздвужена на склоне так, что тыльная его часть врублена в скалу. Главный фасад обращён к юго-востоку. Он имеет вид глубокой лодки, пространство которой перекрыто двусторонним ложным сводом. В глубине лодки, лаз в погребальную камеру. Над лазом в кладку стены вставлен камень с петроглифом. Памятник представляет интерес как один из примеров надземных погребальных построек эпохи позднего средневековья, имеющих широкое распространение в горных селениях Чечено-Ингушетии.
