П А С П О Р Т**I. НАИМЕНОВАНИЕ ПАМЯТНИКА****Дом Соловцова****II. ТИПОЛОГИЧЕСКАЯ ПРИНАДЛЕЖНОСТЬ**

III. ДАТИРОВКА ПАМЯТНИКА (или дата исторического события, с которым связано возникновение памятника – для памятников истории)**Середина XVIII в.****IV. АДРЕС (местонахождение) ПАМЯТНИКА****Чувашская Республика, г. Чебоксары, ул. Союзная, 23****V. ХАРАКТЕР СОВРЕМЕННОГО ИСПОЛЬЗОВАНИЯ**

Дом Соловцова
Чувашская Республика, г. Чебоксары, ул. Союзная, 23

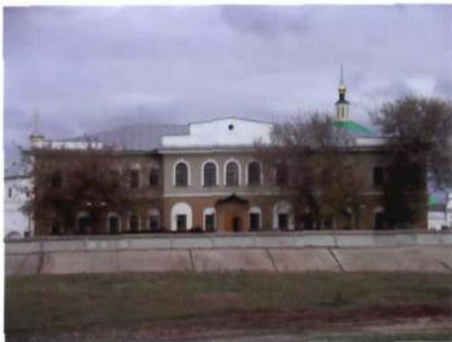
Фото или схематический план

Двухэтажный жилой дом с подвалами, анфиладным расположением помещений. Между двумя анфиладами помещений, расположенных вдоль северного и южного фасадов, проходит продольный коридор. В нижнем подклеточном этаже размещались складские, хозяйственных помещения. Основной жилой этаж располагался над первым этажом. Дом имел характерные для домов-палат того времени крыльцо с лестницей на второй этаж. Помещения этажей перекрыты коробовыми и корытными сводами. В центре главного (южного) фасада расположен сильно выдвинутый вперед ризалит, который является центром композиции объема здания.

К дворовому фасаду примыкает небольшой объем двухэтажного пристроя с двускатной крышей. Декор памятника изменен в 1834 г. по проекту архитектора М. Коринфского.

В ходе обследования памятника выявлены следы элементов декора эпохи барокко. Оформление фасадов связано с функциональным назначением этажей. Прямоугольные окна подклеточного этажа были лишены наличников. Проемы второго этажа подчеркнуты ленточным кирпичным обрамлением с замковым камнем, «ушками» и подоконным полукружием.

Наибольшая длина здания 40,1 м., ширина – 37,9 м.
