П А С П О Р Т

I. НАИМЕНОВАНИЕ ПАМЯТНИКА Дом доходный М.И.Порошина

IV. АДРЕС (историческое) ПАМЯТНИКА г. Хабаровск, ул. Дзержинского, 22
 АССР, край, область, район, автономная обл.

Иклады № к паспорт : Дом доходный М.И.Порошина
г.Хабаровск, ул.Дзержинского, 22

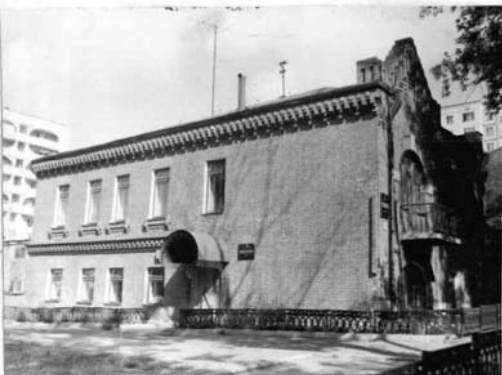
Фото или схематический план

Небольшой доходный дом в формах эклектики, один из первых кирпичных домов в городе с декором в "хабаровском стиле" из красного и серого, с приметением лекального кирпича. Главным юго-западным фасадом выходит на красную линию ул. Дзержинского. Компактный двухэтажный объем дома имеет прямоугольный план 10,1х18,1м. Стены в лицевой кладке поставлены на разно-высокий гранитный бутовый цоколь, низ стен на главном фасаде облицован гранитными блоками. Вытянутый с юго-запада на северо-восток объем в плане заимствует композицию избы-пятистенка. Он разделен капитальной перегородкой на большую северо-восточную и меньшую юго-западную части. Членения меньшей отражены на главном фасаде, поделенном лопатками на меньшую левую и большую правую части. Мень-

шая прорезана в I-м и 2-м этажах широкими арочными проемами выхода на балкон и окна I-го этажа, на месте которого первоначально располагался парадный вход. Все другие проемы дома имеют клинчатую перемычку. Левый фланг главного фасада завершен щипцом со столбиками над лопатками. В декоре выделяется широкий венчающий карниз с многоступенчатыми зубцами разной длины. Щипец увенчан кирпичной аркадой. Арочные проемы имеют ленточное обрамление с выделенными замком и пятами. Дом утратил пристроенные на правом фланге северо-западного фасада дощатые сени с лестницей во 2-й этаж и выходившие на линию главного фасада, портал входа в них и кирпичные ворота, входившие в композицию главного фасада.
