П А С П О Р Т

I. НАИМЕНОВАНИЕ ПАМЯТНИКА Дом жилой.

IV. АДРЕС (местонахождение) ПАМЯТНИКА Архангельская область, Каргопольский район, с/пос. Малый Улуд. Проезд от города Каргополя автобусом до Овезенки - 40 км., далее пешком - 3 км.

УЧЕТНАЯ КАРТОЧКА

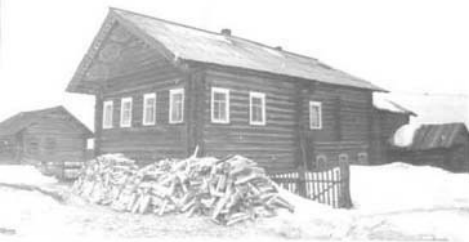
Фото или схематический план

Дом-шестистенок построен в кон. XIX в. в одной из деревень Порженского погоста волости Кенозера. В Ошвенскую слободу перевезен в 1950-х г.г.

Дом поставлен на красной линии улицы и обращен к ней передним южным торцом. Здание рублено из бревен, перевязанных в^ю об^{ло}. Объем состоит из двух срубов, объединенных узкими поперечными сенями. Двухскатная с самцовыми фронтонами кровля обшита шифером. Большой передний сруб представляет собой избу на хозяйственном подклете. Задний сруб, в котором наверху устроена летняя горница, а в подклете-зимовка, в отличие от большинства аналогичных построек, очень узкий, вытянут по поперечной оси здания, выступая за линию его западного фасада. С севера примыкает сильно переделанный хоз. двор. В оформлении уличного фасада использована декоративная роспись.
