П А С П О Р Т

I. НАИМЕНОВАНИЕ ПАМЯТНИКА Амбары, Амбар Панева И.В.

Начало XX века

IV. АДРЕС (местонахождение) ПАМЯТНИКА Вологодская обл., Нюксенский р-н,
 АССР, край, область, район, автономная область,

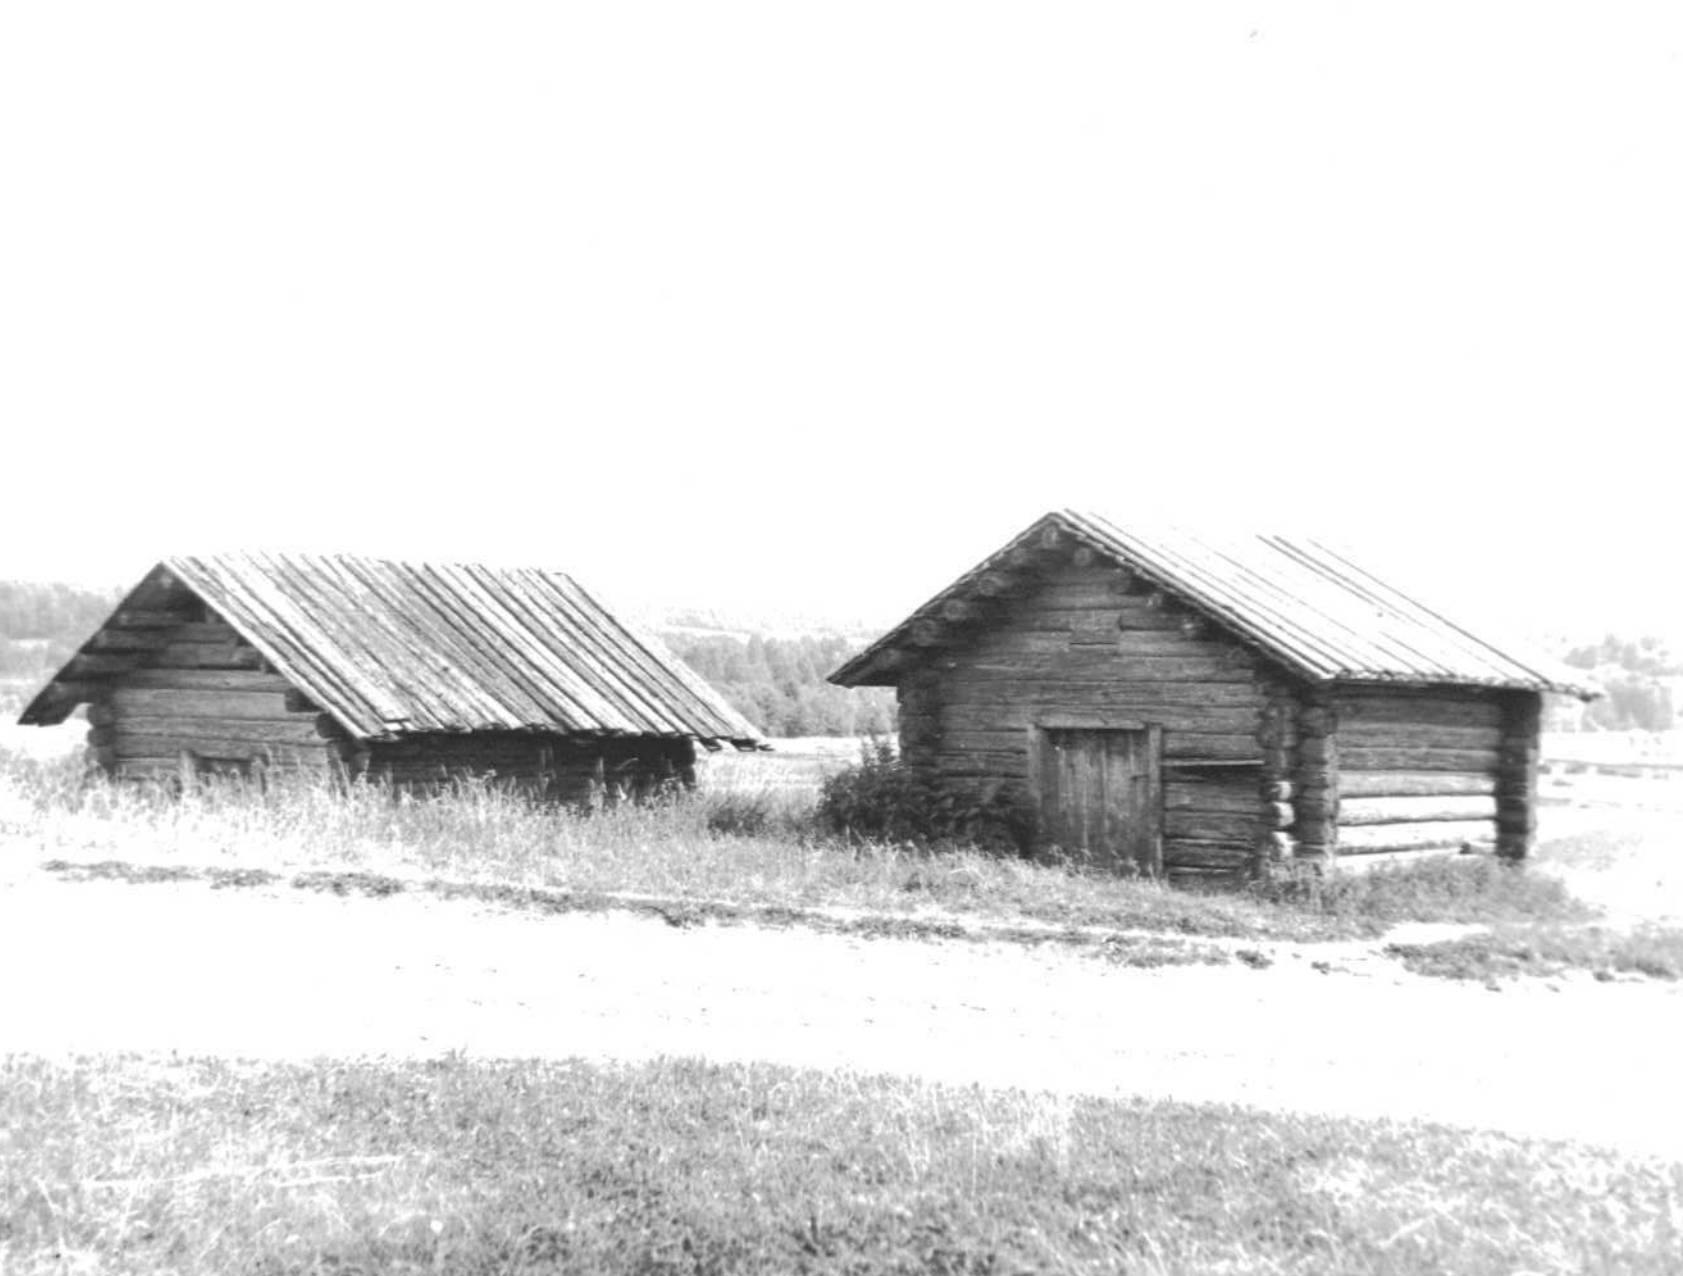
Амбар стоит на пригорке у дороги, в группе амбаров; передним фасадом со входом обращен на север. Небольшая бревенчатая постройка — приземистый четырехстенный сруб под двускатной самповой кровлей. Дверной проём на переднем фасаде не имеет порога и притолоки: дверное полотно навешено на боковые косяки, зарубленные прямо в бревна сруба. (фото 6). Над дверью ранее находилось оконце, ныне заложённое отрезками бревен (фото 5). В противоположной стене имеется большой заложённый бревнами проём, назначения которого не выяснено (возможно, это проём от старой двери). Стены амбара из бревен диаметром 20–22 см, углы рублены с остатком, внутри амбара стены гладко отёсаны, а углы скруглены. Интересная деталь имеется на главном фасаде — это полочка у двери (фото 3,5). Кровля покрыта тёсом в два слоя; тёс укреплен по слегам гвоздями. Размеры амбара — 3,23 на 3,21 м (в осях сруба).

I. Вологодская обл., Нюксенский р-н,
Брусноволоцкий с/с, д. Малая Горка.
Амбары. Амбар Панева И.В., нач. XX в.
Общий вид в группе с ледником.
Фото Гельфера С.В., 1989 г.

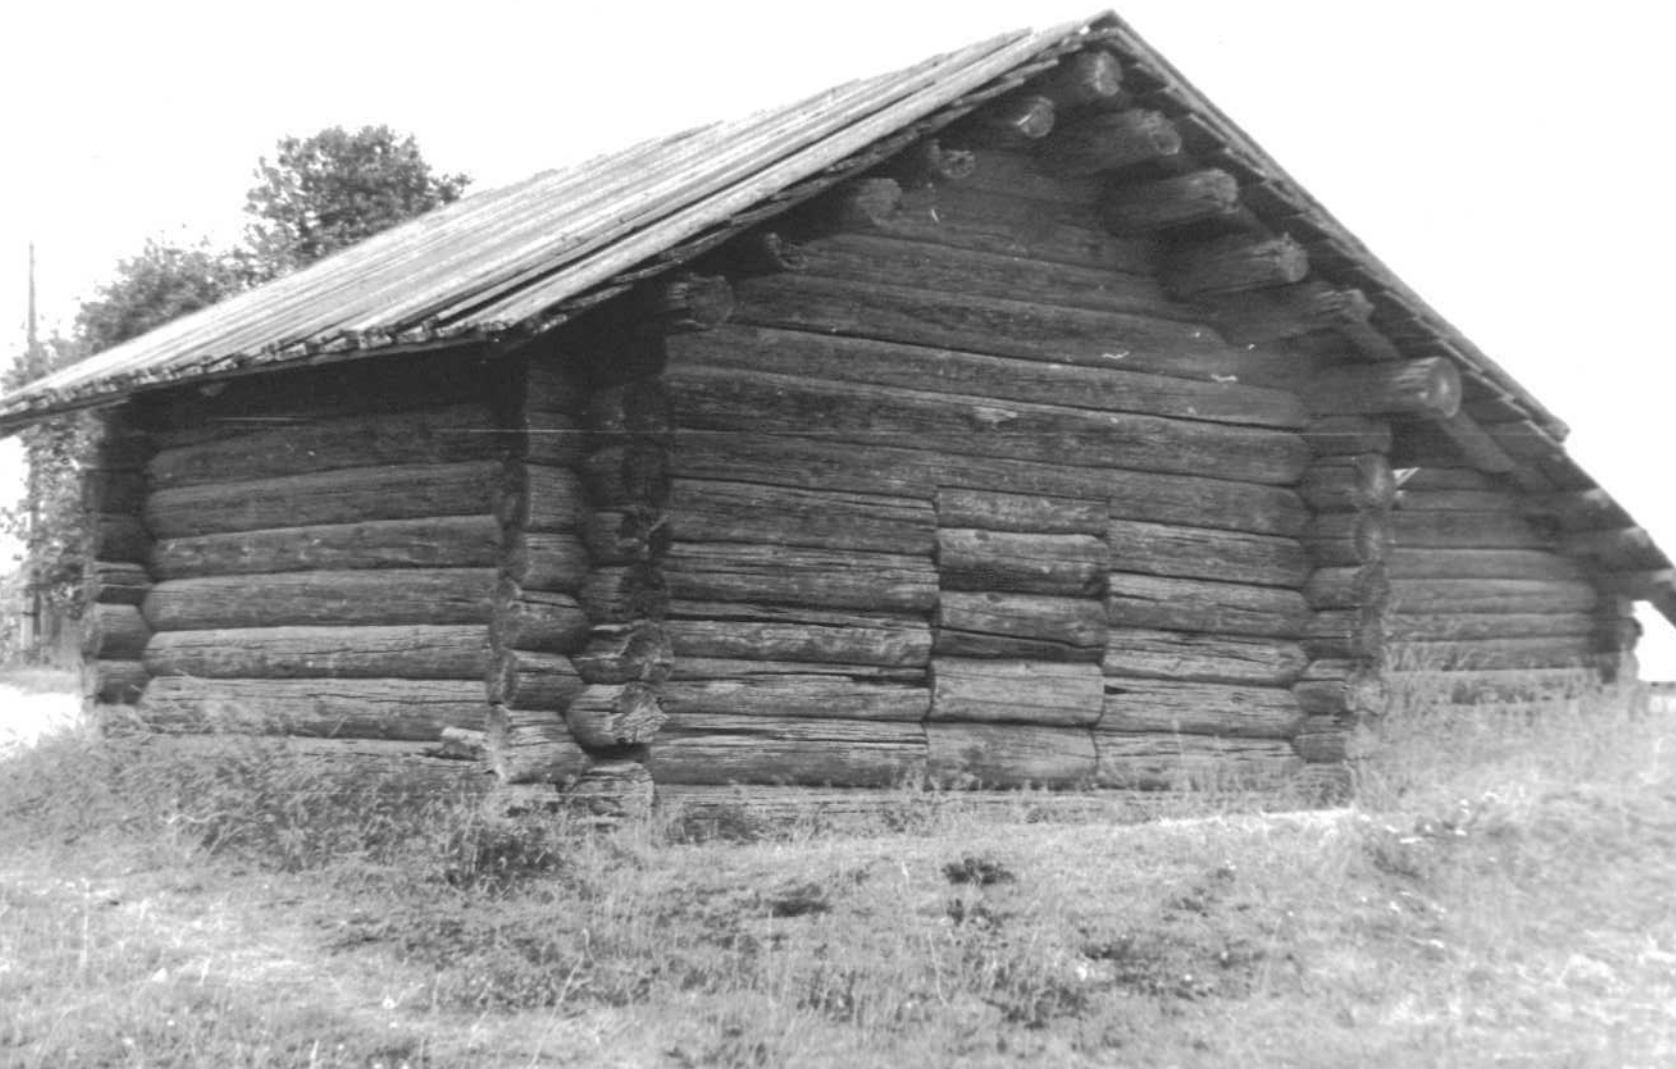
Заложены проемы на заднем фасаде амбара, а также — оконце над входной дверью на главном фасаде. Утрачены курапы и потоки.

2. Вологодская обл., Нюксенский р-н,
Брусноволоцкий с/с, д. Малая Горка.
Амбары. Амбар Панева, нач. XX в.
Вид с юга. Фото Гельфера С.В., 1989 г.

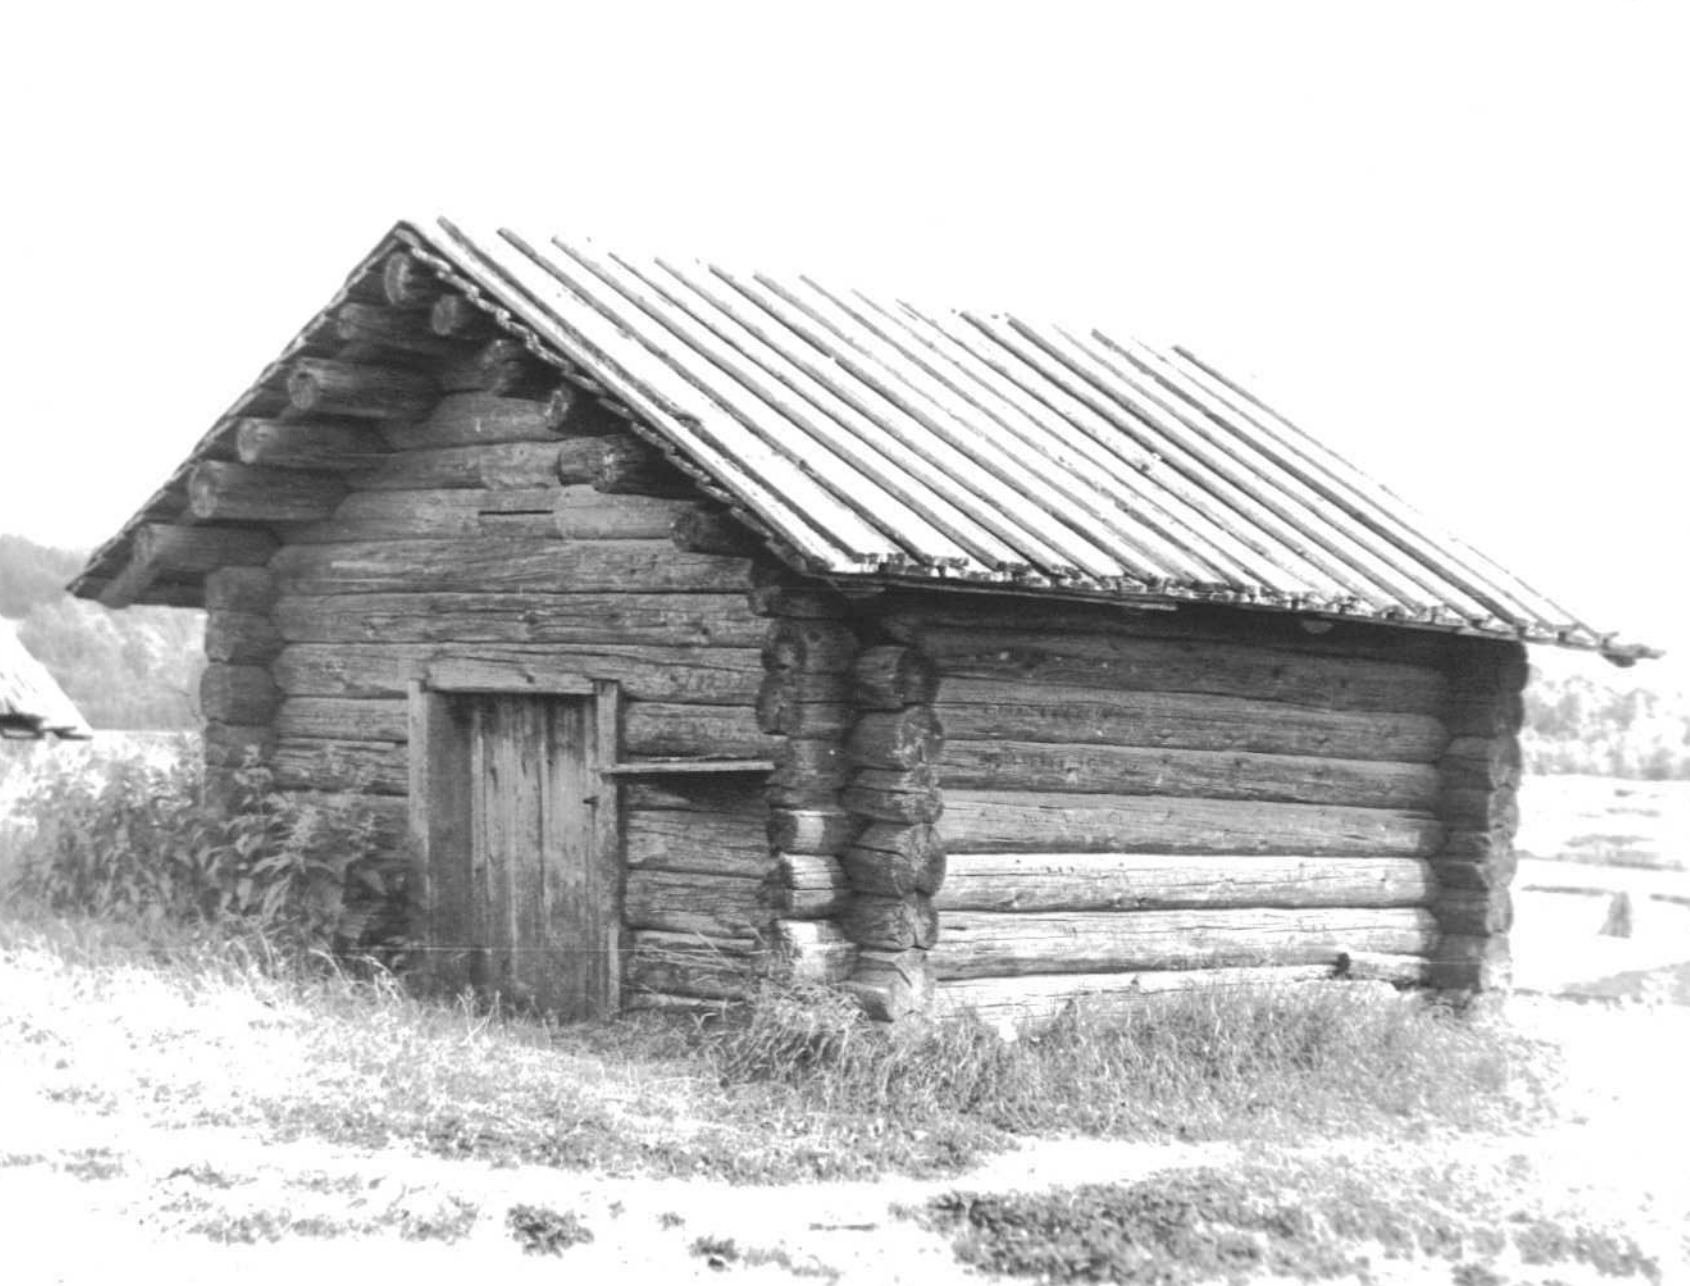
3. Вологодская обл., Нюксенский р-н,
Брувноволоцкий с/с, д. Малая Горка.
Амбашры, Амбар Панева, нач. XX в.
Вид с севера. Фото Гельфера С.В., 1989 г.

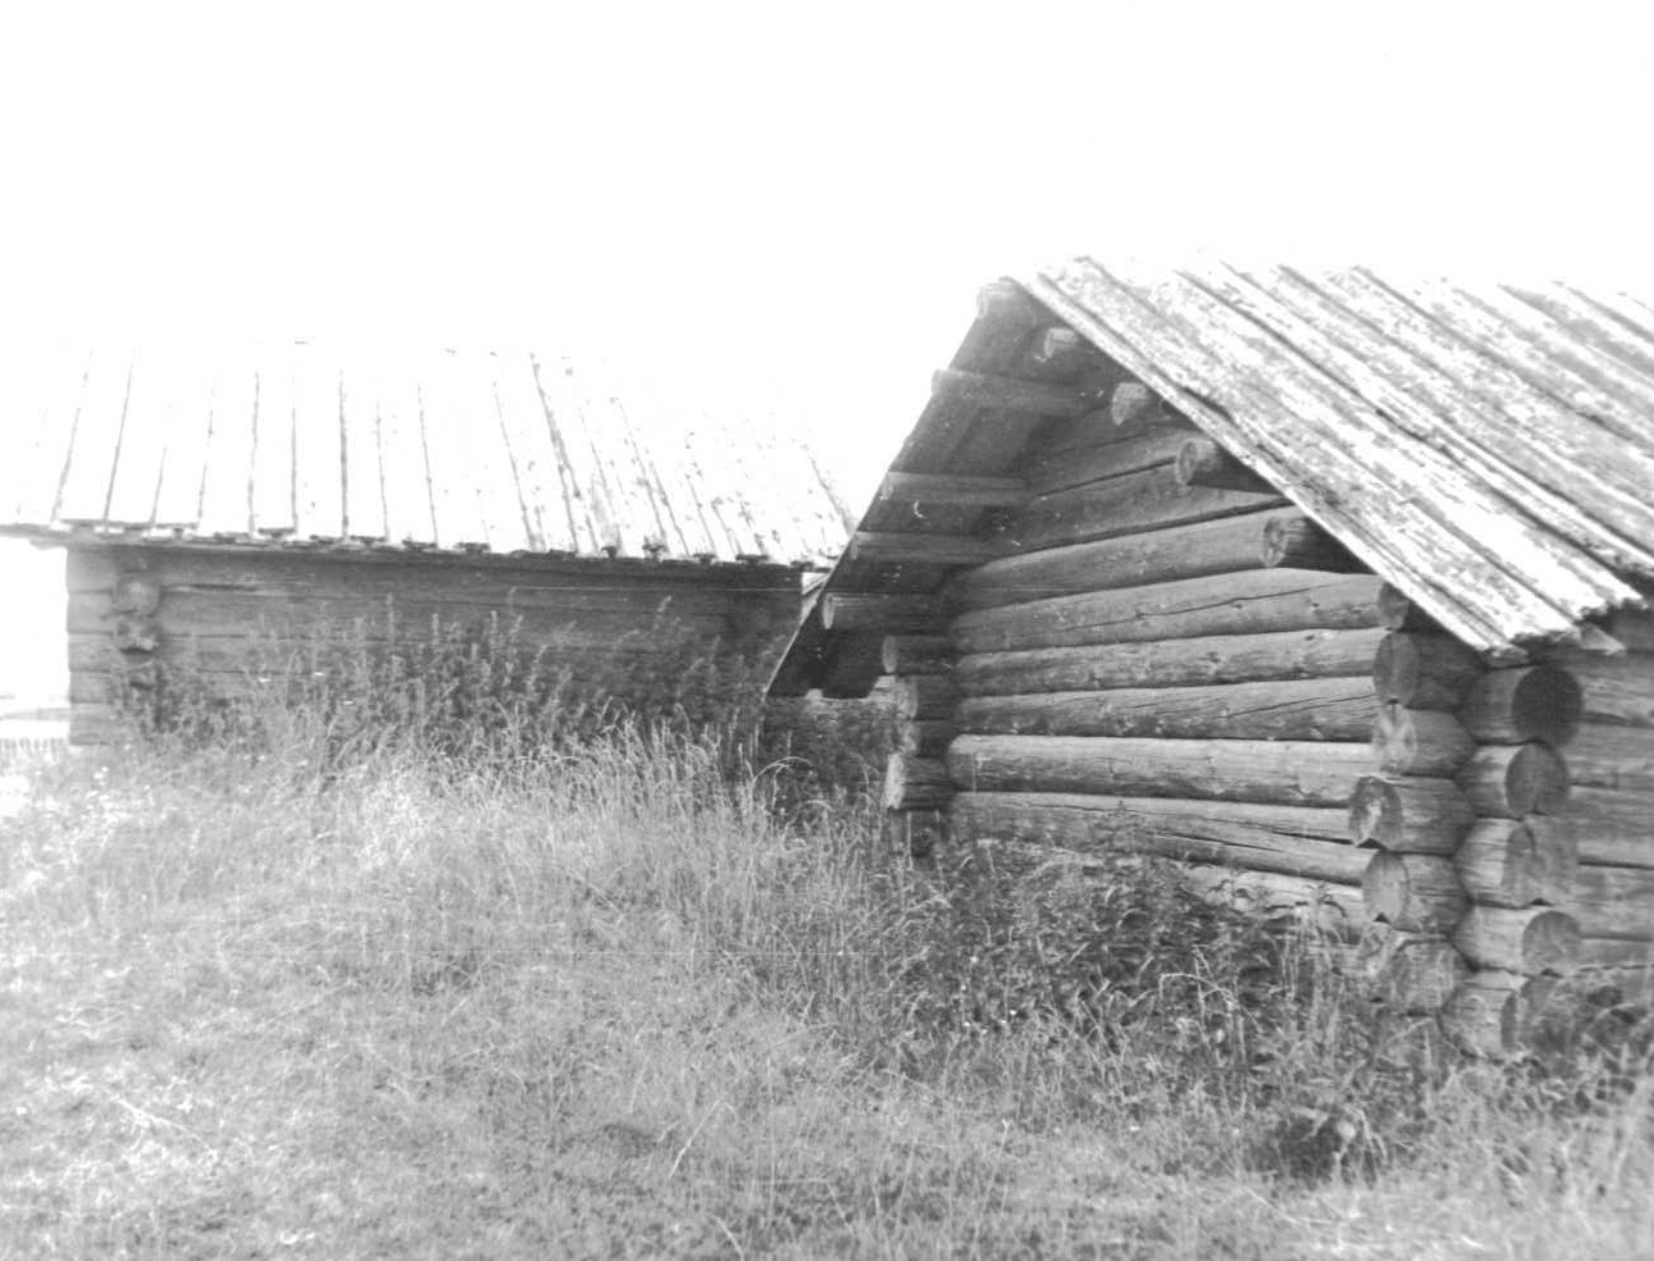
4. Вологодская обл., Нюксенский р-н,
Брусноволоцкий с/с, д. Малая Горка.
Амбары. Амбар Панева, нач. XX в.
Вид от ледника. Фото Гельфера С.В., 1989г.

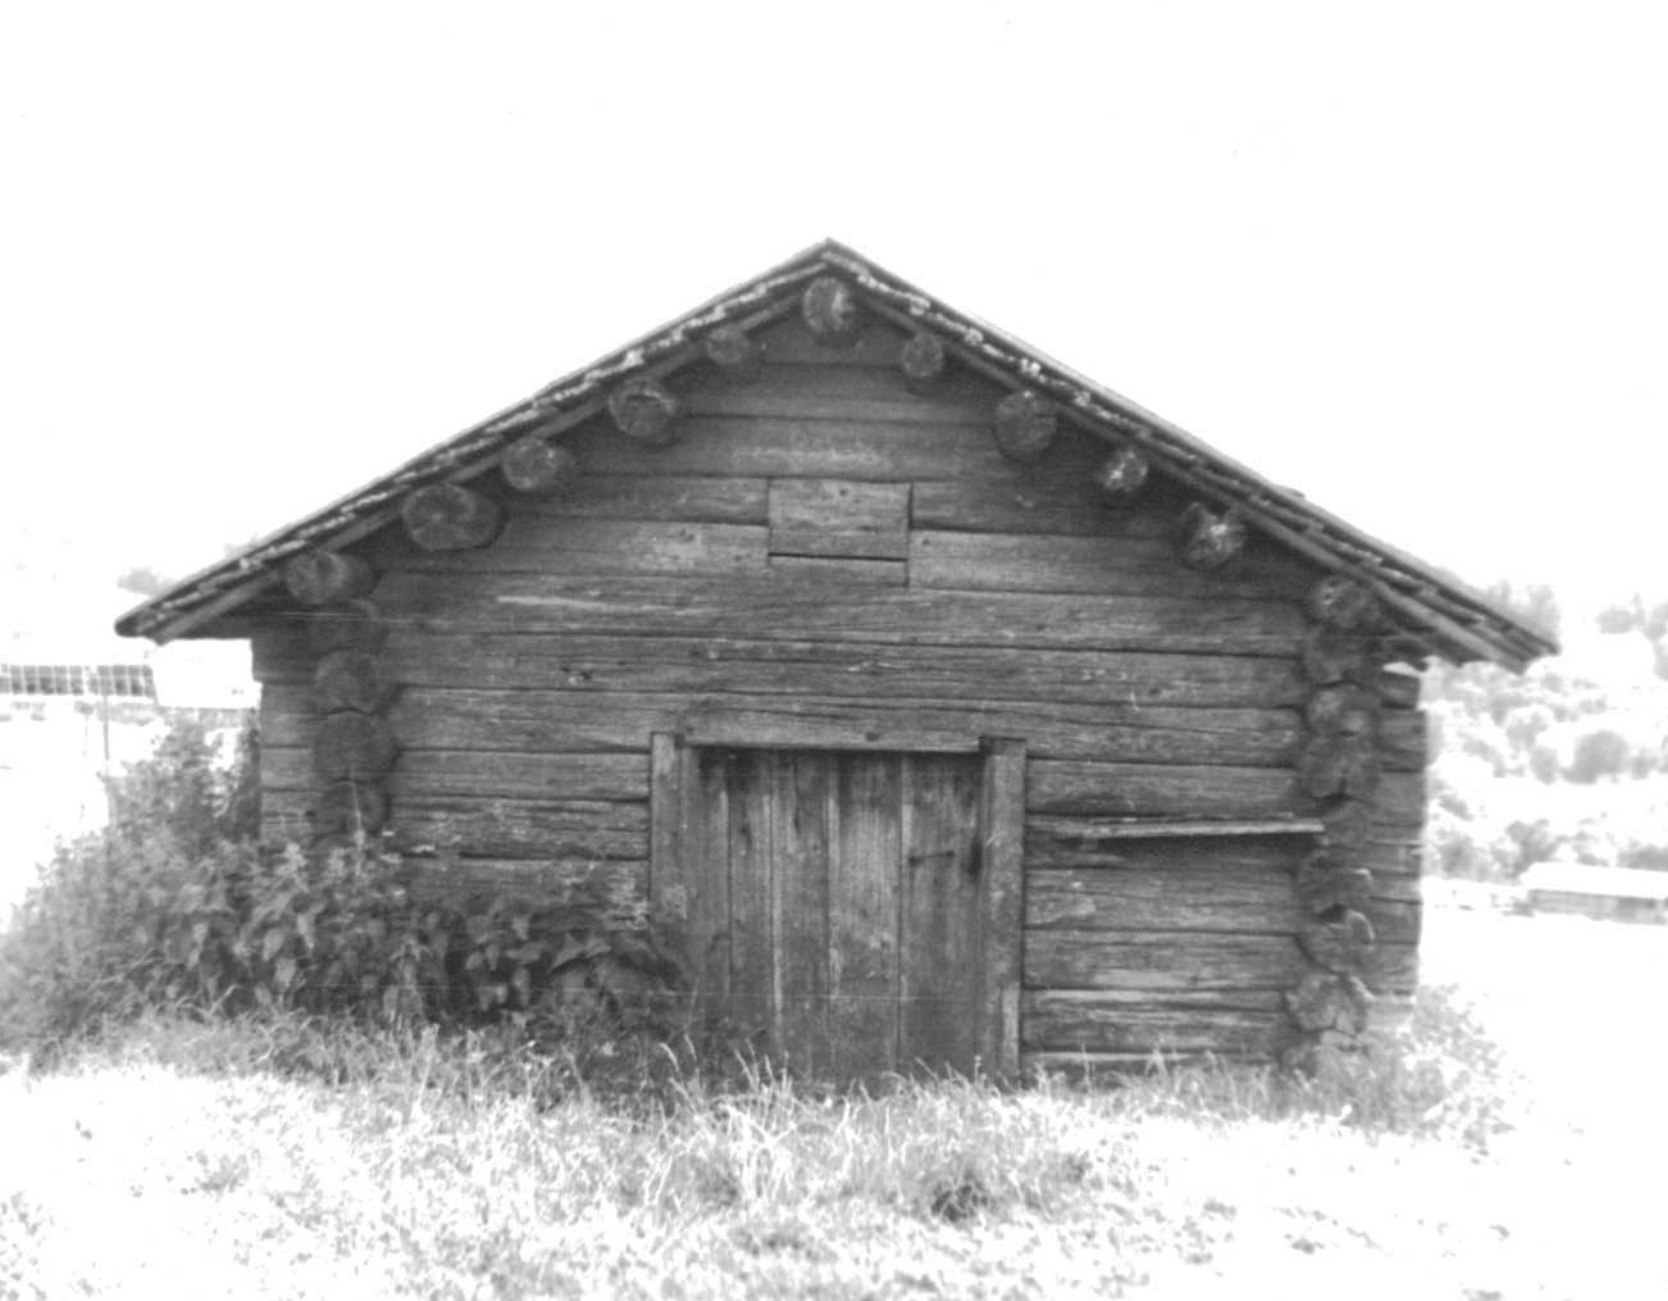
5. Вологодская обл., Нюксенский р-н,
Брусноволоцкий с/с, д. Малая Горка.
Амбары. Амбар Панева, нач. XX в.
Главный фасад. Фото Гельфера С. В., 1989 г.

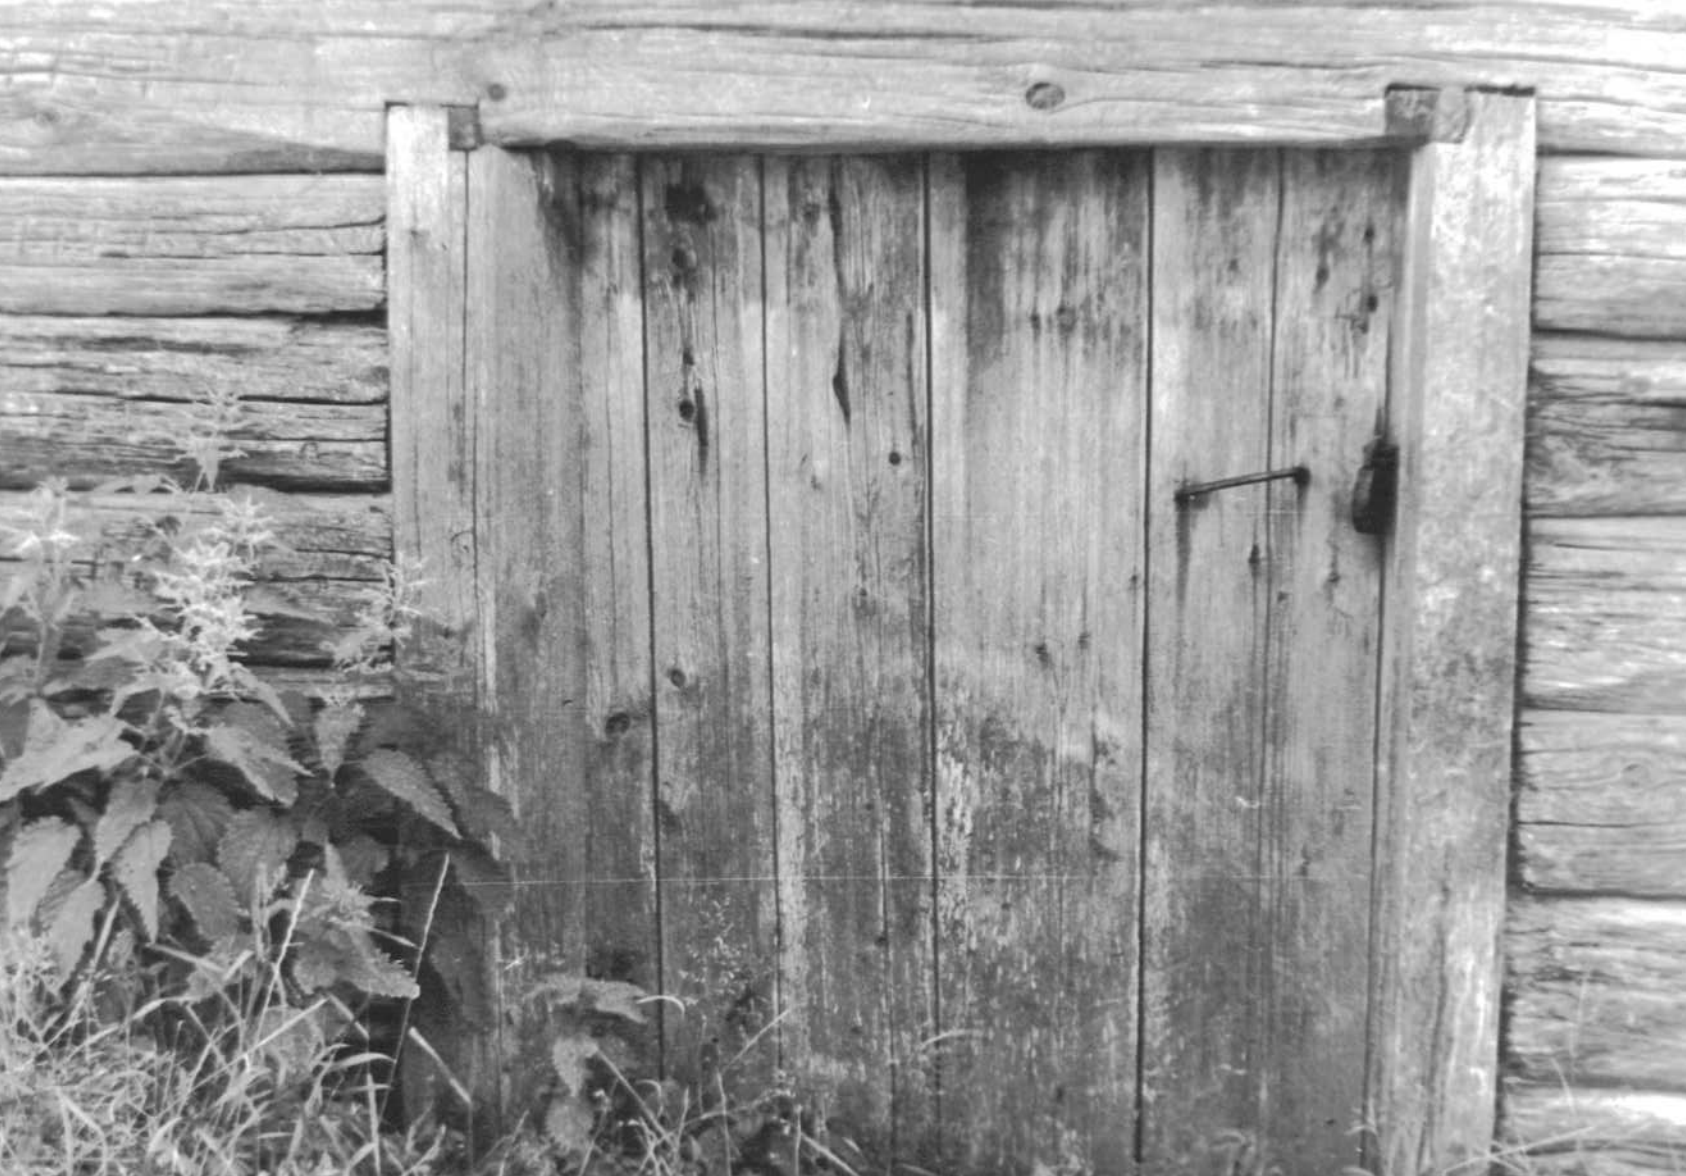
6. Вологодская обл., Нюксенский р-н,
Брусноволоцкий с/с, д. Малая Горка.
Амбары. Амбар Панева, нач. XX в.
Дверь на главном фасаде.
Фото Гельфера С.В., 1989 г.

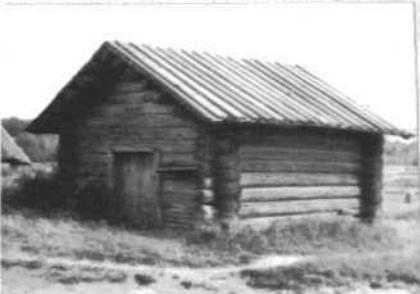
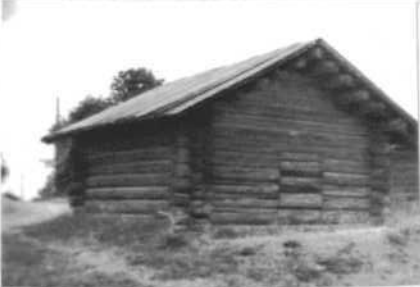
Фото или схематический план

Амбар стоит на приворке у дороги, в группе амбаров, обращен передним фасадом на север. Небольшая бревенчатая постройка с двускатной самцовой кровлей, в основе которой приземистый четырехстенный сруб. На переднем фасаде дверной проем не имеет порога и притолоки; боковые косяки зарублены прямо в бревна сруба. Над дверью было небольшое оконце, ныне заложенное; на заднем фасаде имеется заложенный проем навывснего происхождения. Стены из бревен diam. 20-22 см рублены с остатком, внутри амбара гладко отёсаны. Кровля крыта тёсом в два слоя, тес укреплен на гвоздях. Размеры амбара 3,21 на 3,23 м.
