П А С П О Р Т

I. НАИМЕНОВАНИЕ ПАМЯТНИКА Амбары. Амбар Болтушкиной А.И.II. ТИПОЛОГИЧЕСКАЯ
ПРИНАДЛЕЖНОСТЬ

Конец XIX века.IV. АДРЕС (местонахождение) ПАМЯТНИКА Вологодская обл., Нюксенский р-н,

ВОЛДГОДСКАЯ ОБЛАСТЬ
НЮКСЕНСКИЙ РАЙОН
ГОРОДИЩЕНСКИЙ С/С
ДЕР. САРАФАНОВСКАЯ. АМБАРЫ.
АМБАР БОЛТУШКИНОЙ А.И.,
КОН. XIX в.

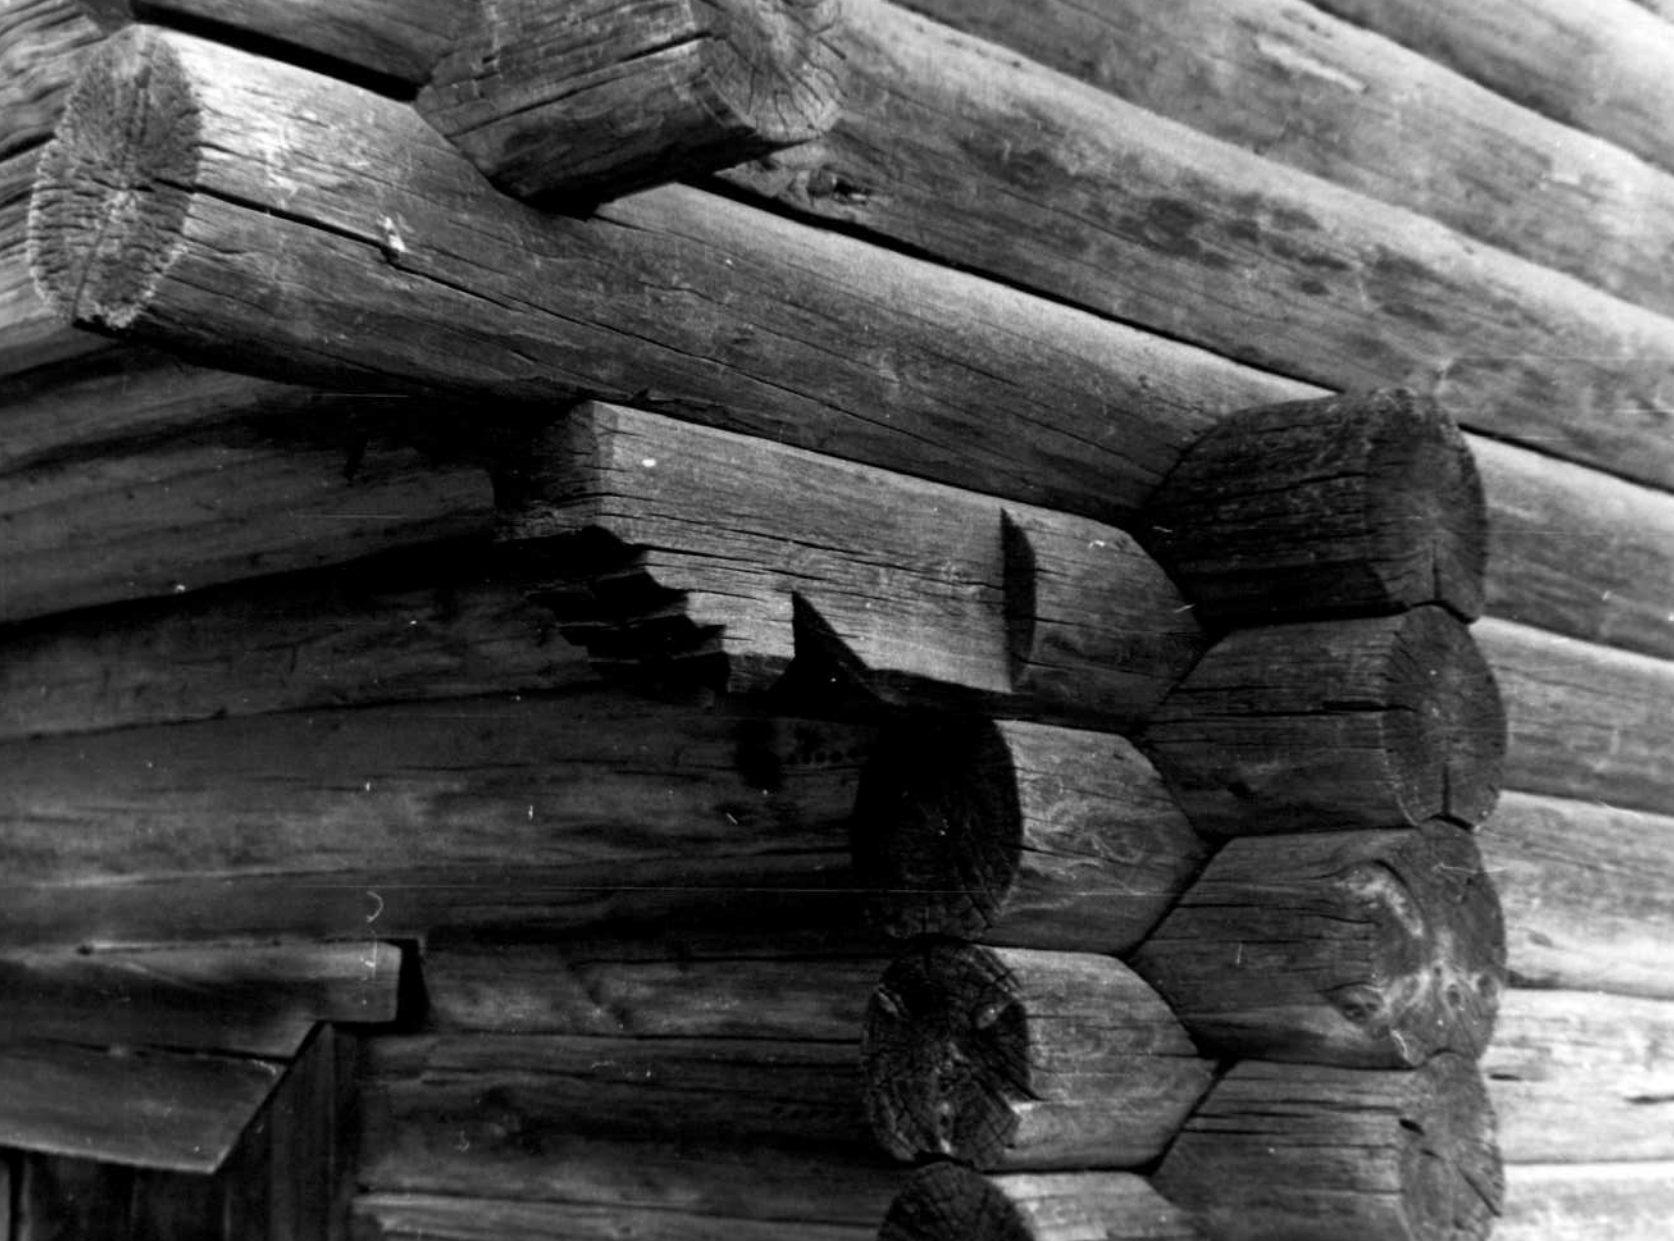
Пример крестьянской хозяйственной постройки конца XIX века — бревенчатого ружьядного амбара с двумя залобниками, привлекающего внимание выразительными пропорциями, сочно выполненными конструктивными деталями, в частности — декоративной порезкой посома.

2. Вологодская обл., Нюксенский р-н,
Городищенский с/с, д. Саражановская.
Амбар Болтушкиной, кон. XIX в.
Резьба посомы.
фото Гельфера С.В., 1989 г.

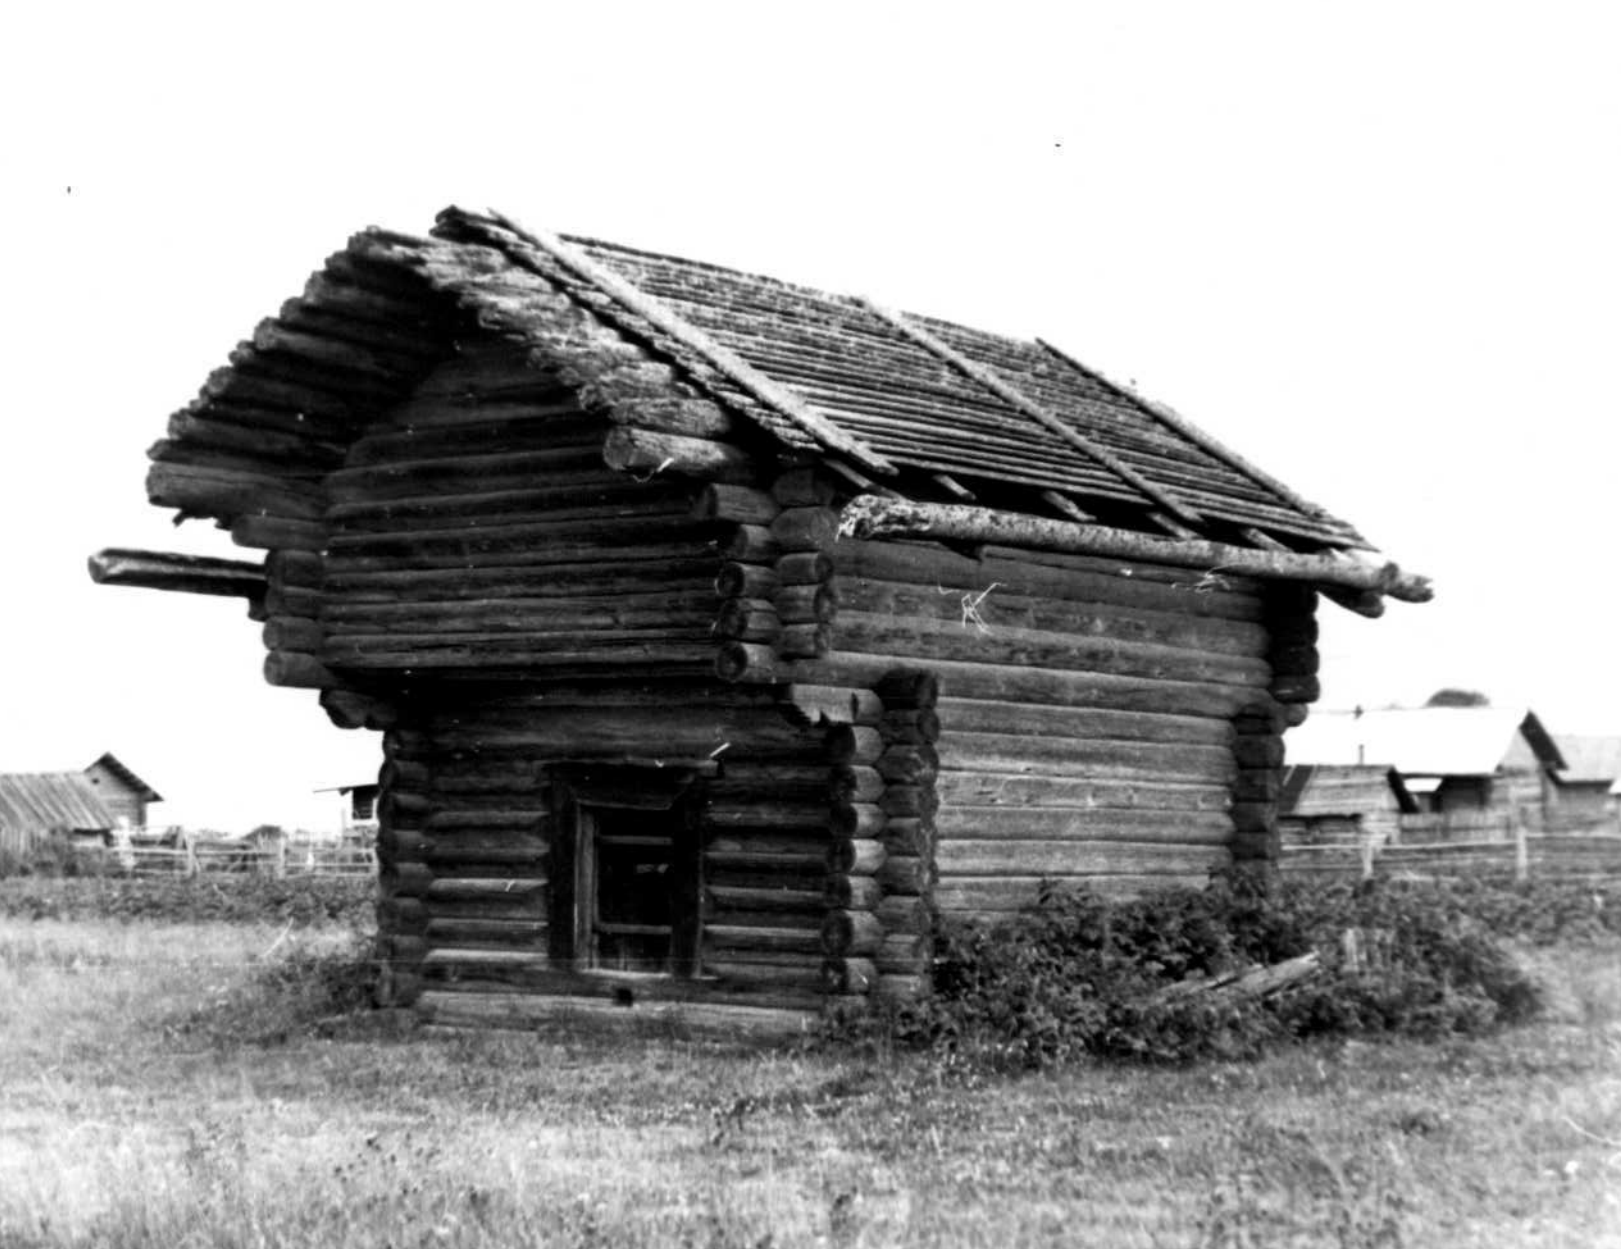
Переустройек не имеется. Утрачен верхний слой теса на кровле и часть горизонтально уложенного теса в нижних частях скатов кровли.

3. Вологодская обл., Нюксенский р-н,
Городищенский с/с, д. Сарахановская.
Амбар Болтушкиной, кон. XIX в.
Вид с юго-востока.
Фото Гельдера С.В., 1989 г.

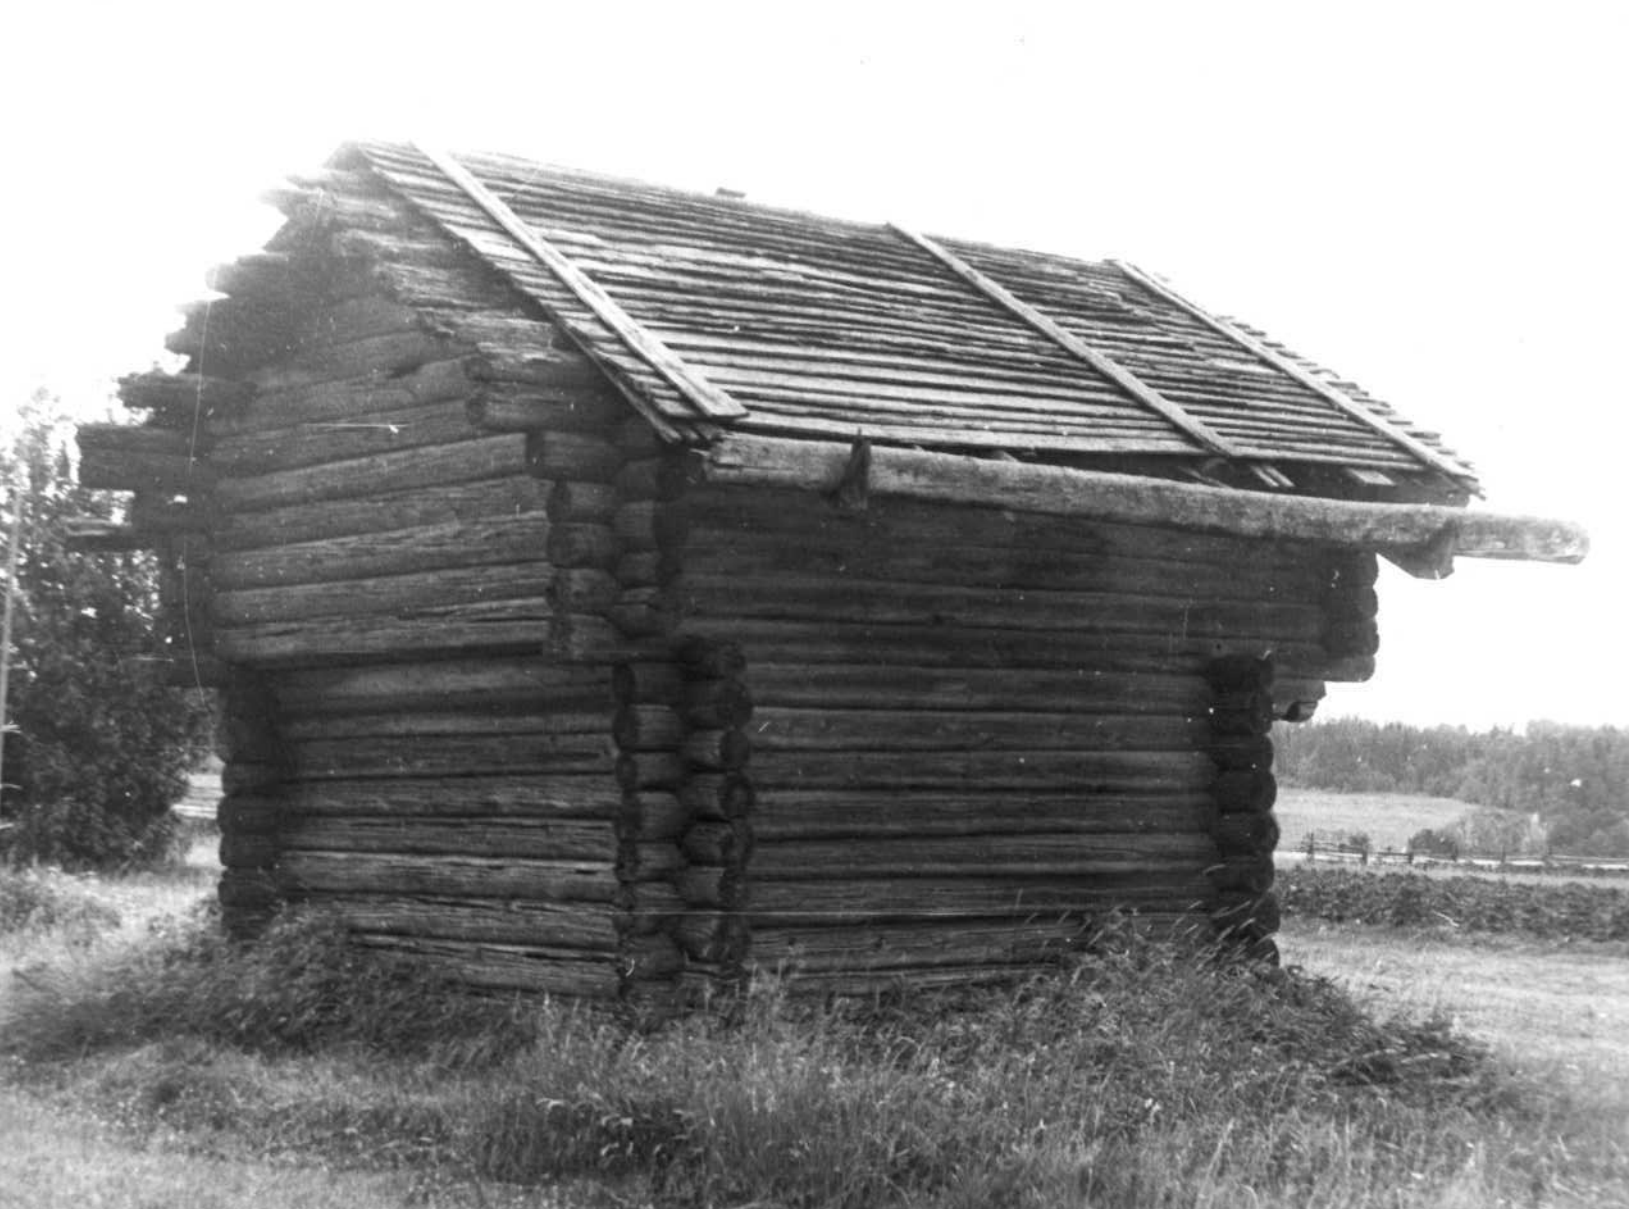
4. Вологодская обл., Нюксенский р-н,
Городищенский с/с, д. Сарафановская.
Амбар Болтушкиной, кон. XIX в.
Вид с северо-запада.
фото Гельфера С.В., 1989 г.

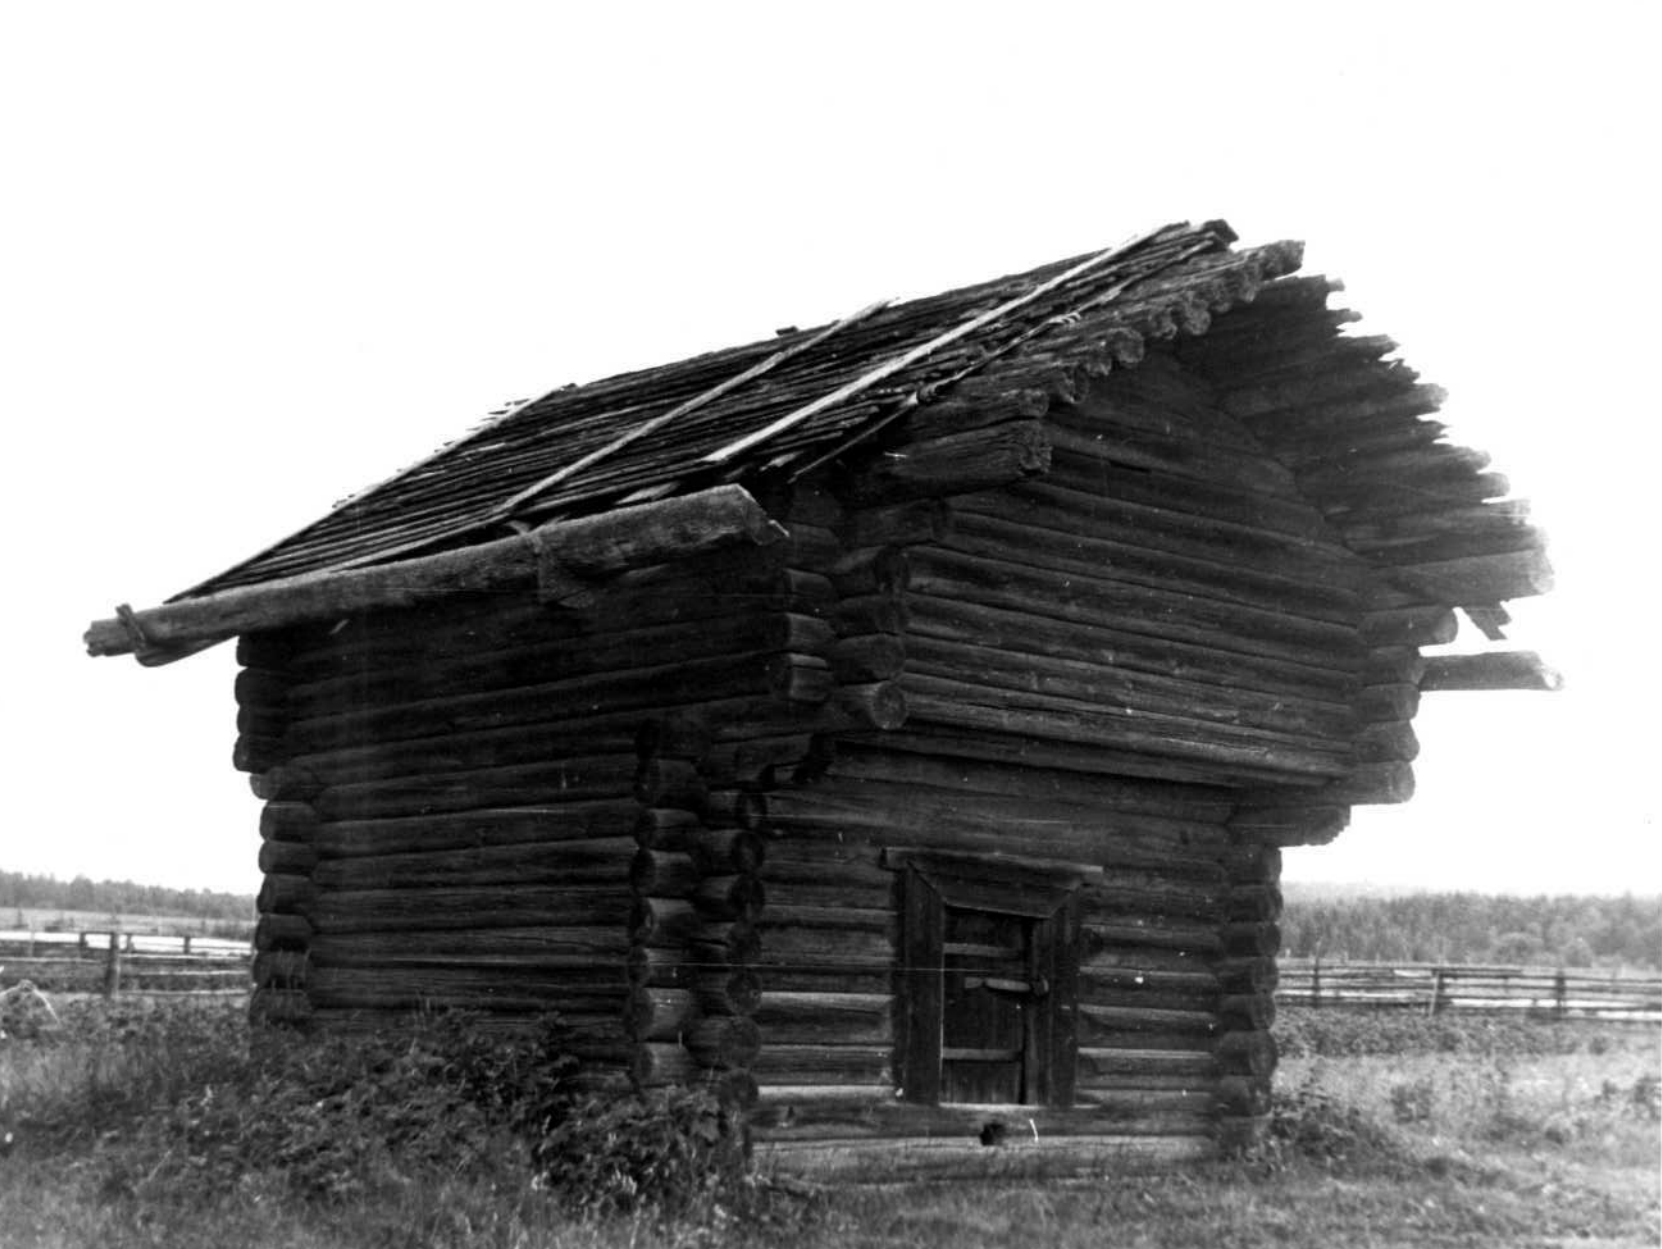
5. Вологодская обл., Нюксенский р-н,
Городищенский с/с, д. Сарафановская.
Амбар Болтушкиной, кон. XIX в.
Главный фасад.
фото Гельфера С.В., 1989 г.

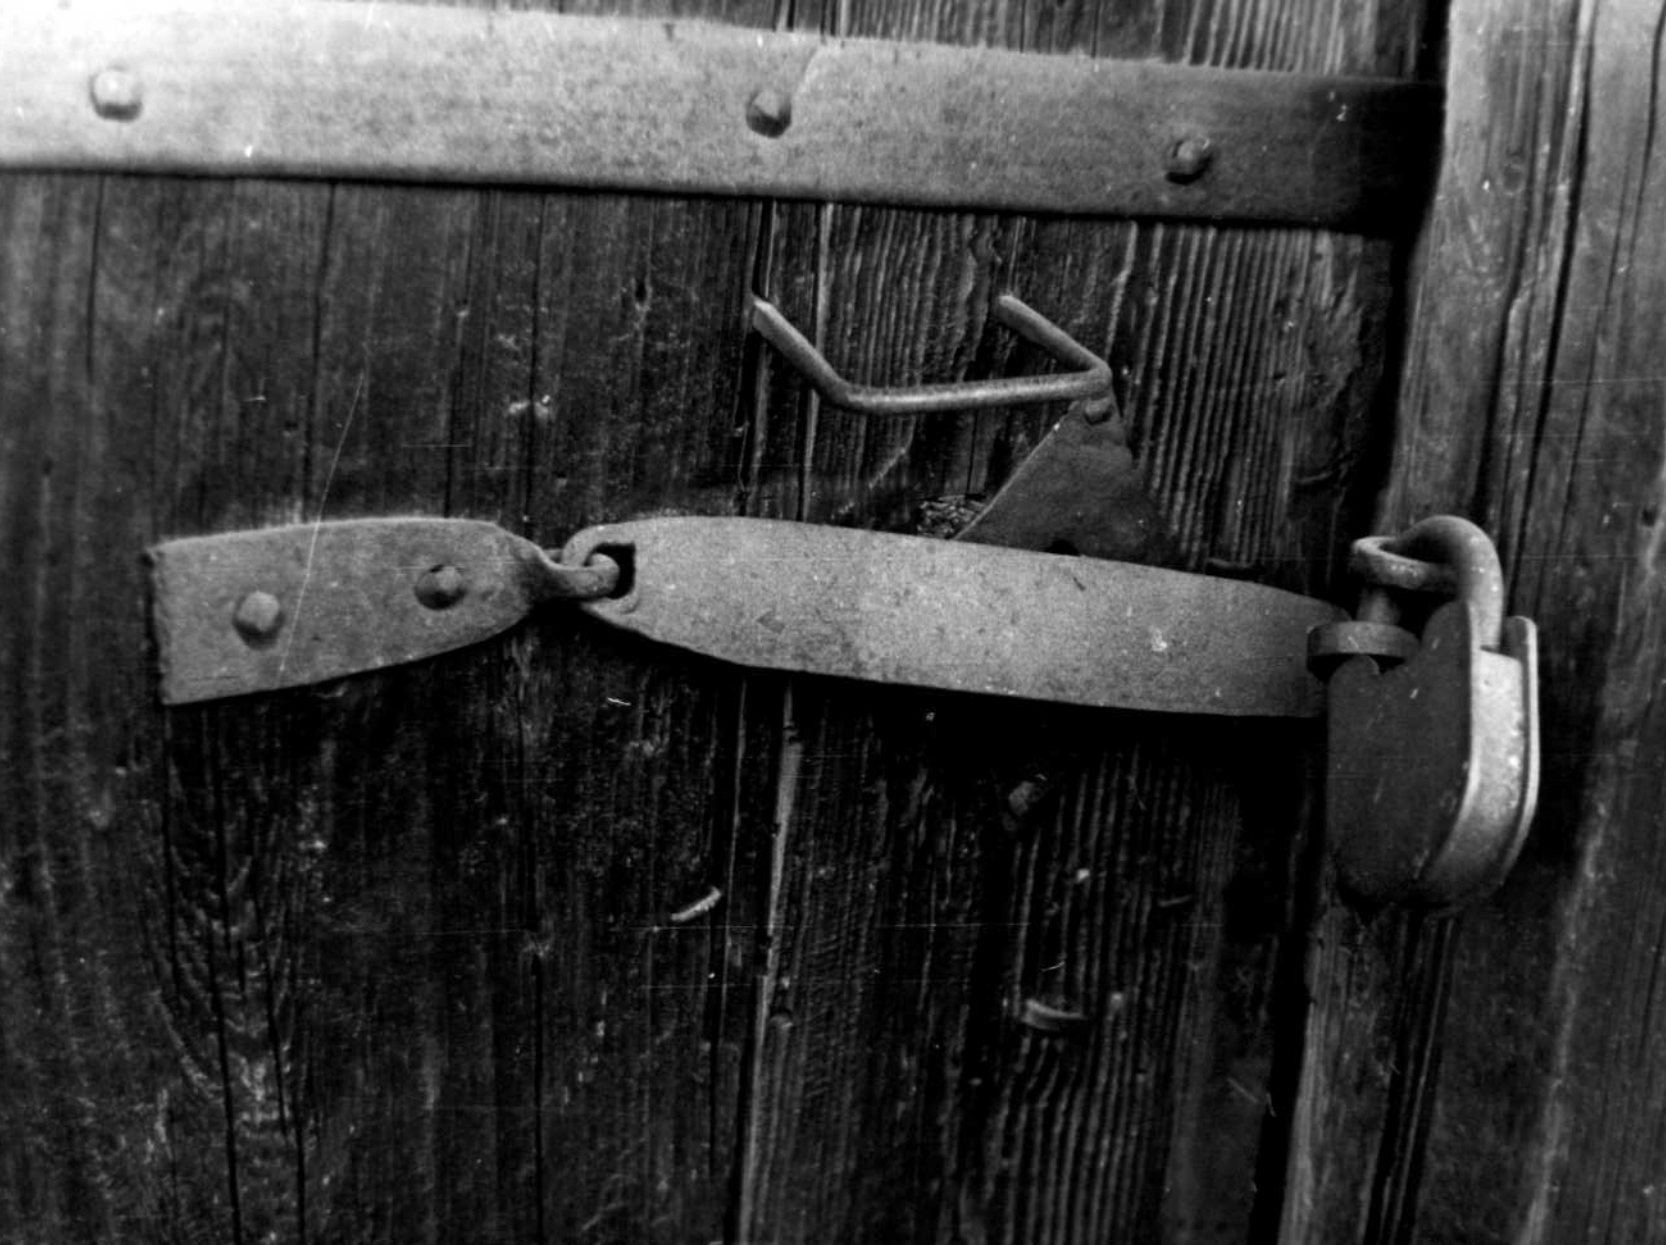
7. Вологодская обл., Нюксенский р-н,
Городищенский с/с, д. Саражановская.
Амбар Болтушкиной, кон. XIX в.
Дверной замок.
Фото Гельфера С.В., 1989 г.

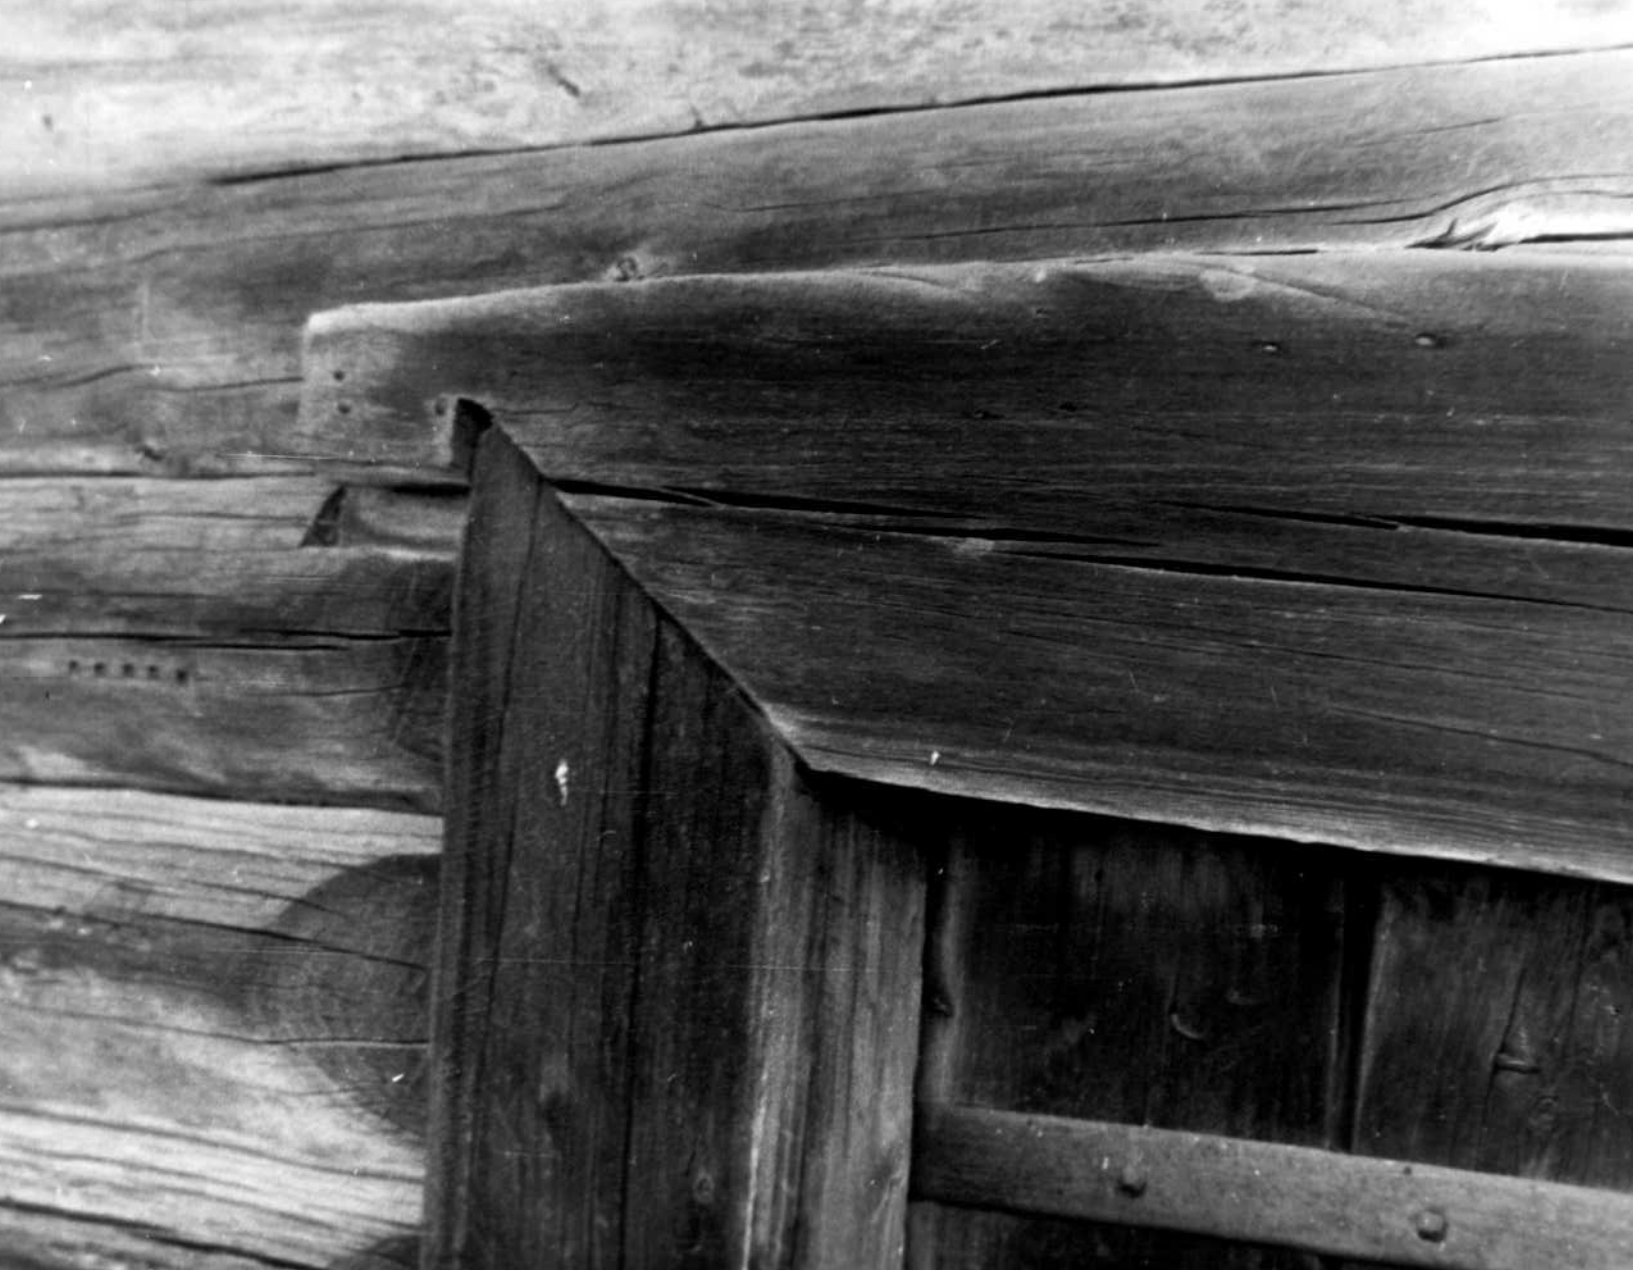
8. Вологодская обл., Нюксенский р-н,
Городищенский с/с, д. Сарафановская.
Амбар Болтушкиной, кон. XIX в.
Вершник двери.

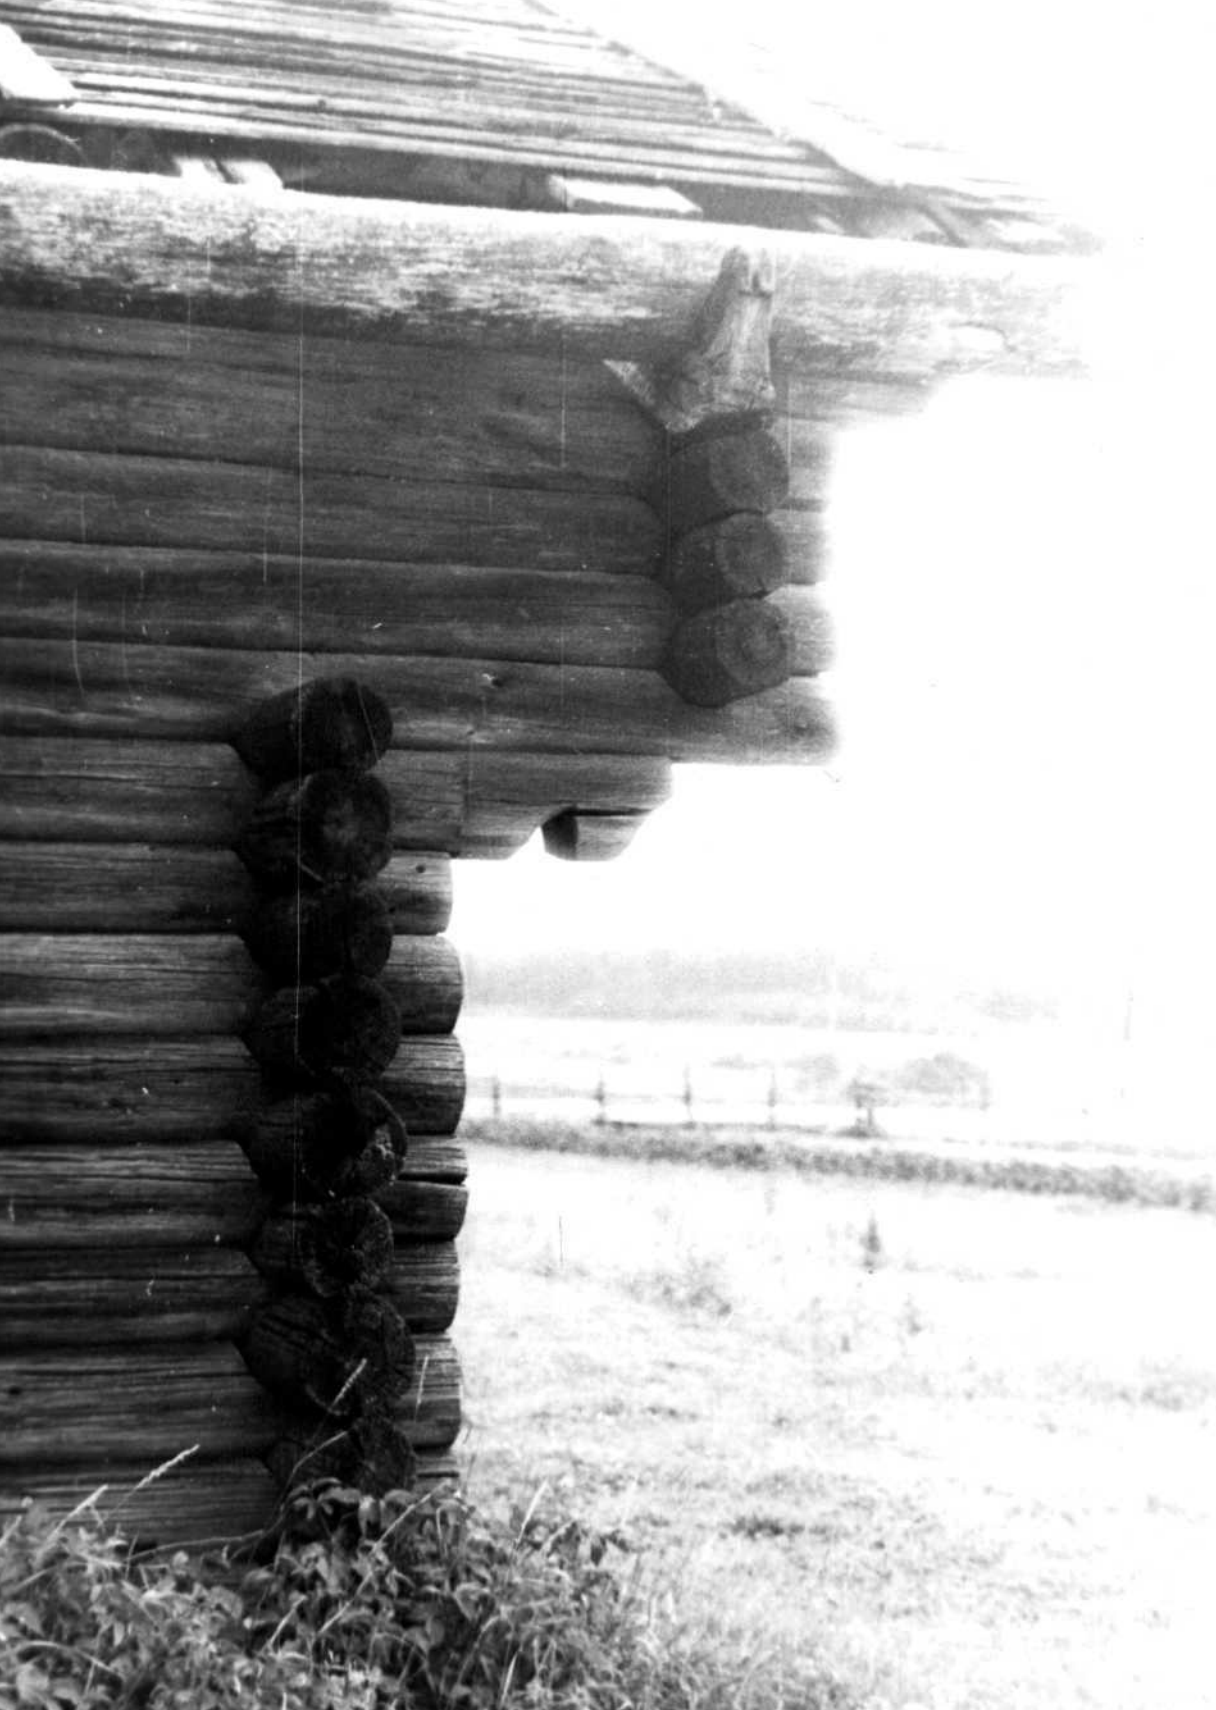
10. Вологодская обл., Нюксенский р-н,
Городищенский с/с, д. Сарафановская.
Амбар Болтушкиной, кон. XIX в. Залобник.
Фото Гельжера С.В., 1989 г.
