П А С П О Р Т

I. НАИМЕНОВАНИЕ ПАМЯТНИКА Покровский монастырь. Церковь Покрова.

УЧЕТНАЯ КАРТОЧКА
Покровский монастырь. Церковь Покрова.

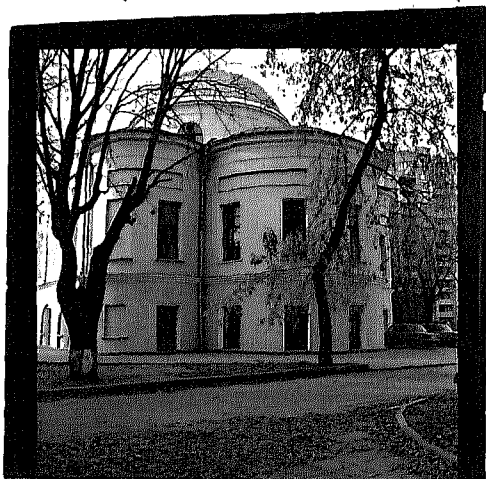
Фото или схематический план

Кирпичная, оштукатуренная центрическая церковь в стиле классицизма расположена рядом с собором. Двухэтажный храм, завершенный куполом на низком световом барабане, имеет симметричные приделы. Апсидам соответствуют западные экседры. Над арочными нишами боковых ризидитов возвышаются тосканские пилястровые портики. В нижнем храме более низкие своды, а центральная часть перекрыта уплощенным куполом с распалубками. Купол верхнего храма начинается от основания барабана и прорезан люкарнами. Оригинальные угловые экседры, конхи которых заменяют по форме распалубки.
