ПАМЯТНИКИ ИСТОРИИ И КУЛЬТУРЫ СССР  
(недвижимые)

## ПАСПОРТ

Церковь Троицкая

Мордовская АССР, Исарский р-н, с.Адамово(расположено в 10 км от Исара по дороге в г.Ковылкино)

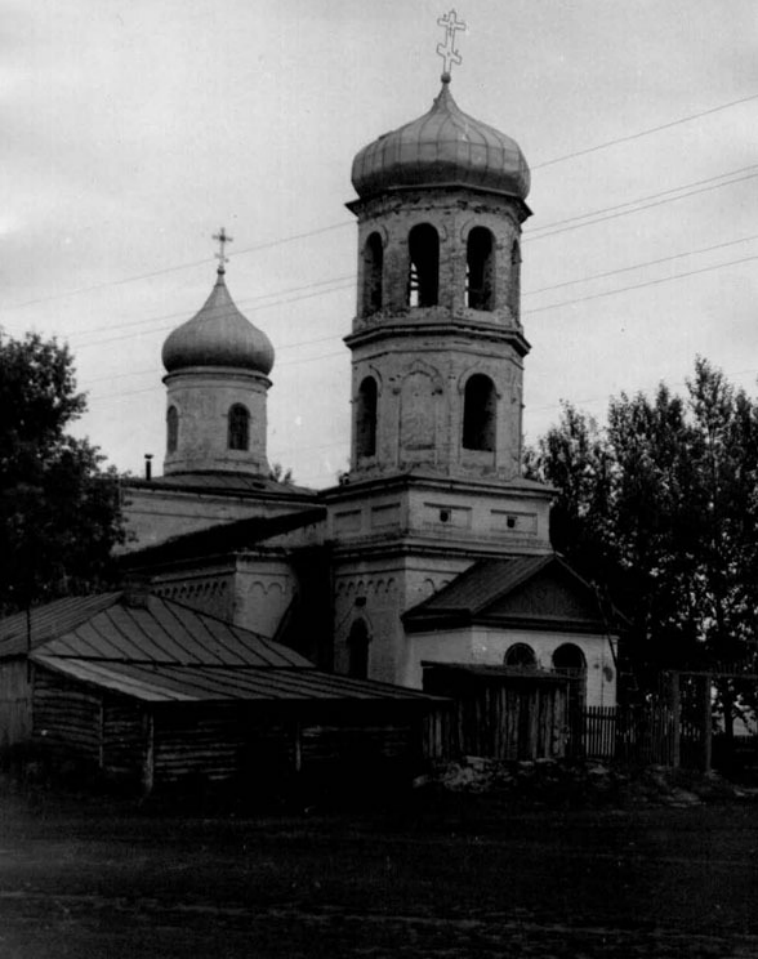
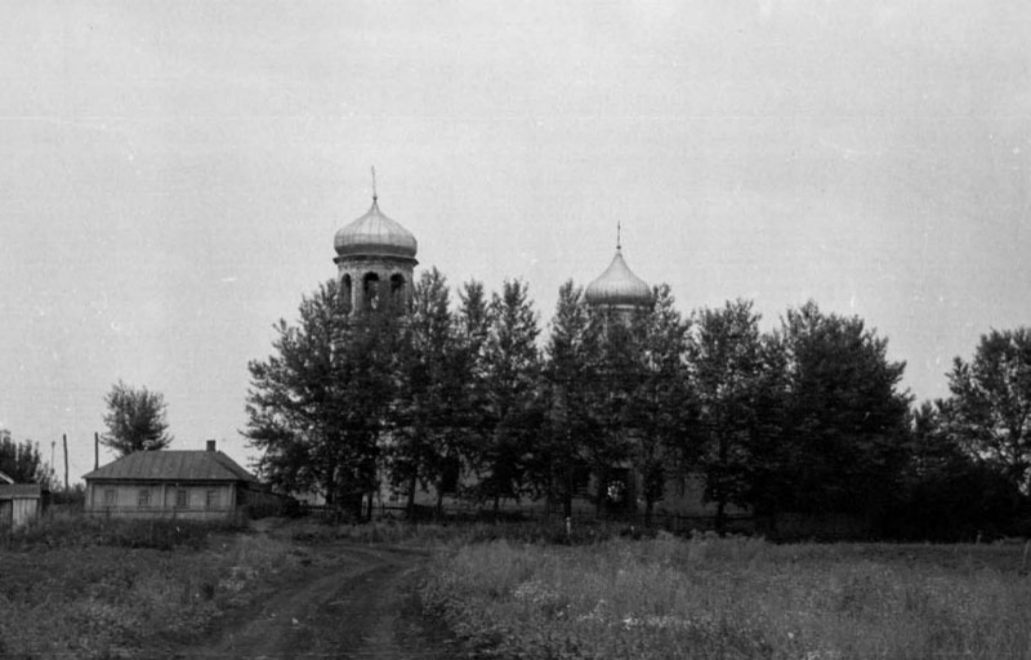
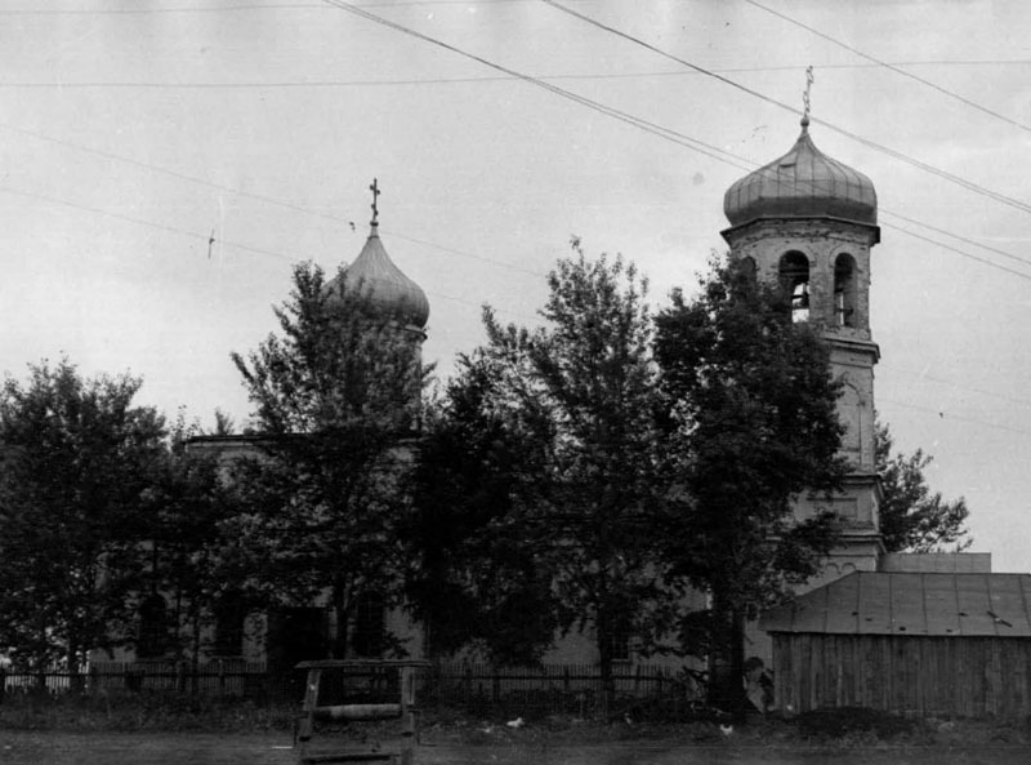
- а) Церковь расположена в центре села вдоль главной улицы полого спускающейся к р. Иссе. Структура плана состоит из квадрата летней церкви с бесстолпной трапезной, колокольни и притвора. Высокий четверик храм перекрывает парусом и завершен крупной главой на круглом барабане. Трапезная и апсида одинаковой высоты и перекрыты соств. парусом и сомкнутым сводом. Завершает композицию трехъярусная колокольня с немассивной низкой главой и низкий объем притвора. Фасады декорированы скупой пиллястрами по углам объемов, аркатурный пояс и простой карниз по верху объектов. Ярус звона открыт на все стороны восемь арками, барабан храма — четырьмя небольшими проемами. Фасады оштукатурены и побелены. Интерьеры оштукатурены и покрашены темно-голубой масляной краской. Низкокачественная масляная настенная живопись выполнена в 1975 г. Сохранился посредственный деревянный иконостас. Большинство икон выполнено в XIX в, но сохранились несколько старинных икон — "Св. Троица", "Семигрельной Божьей Матери", "Всех святых" и др. Здание кирпичное на известковом растворе с подрезкой швов. Основные размеры летней церкви 9,00x9,00м, длина трапезной — 10,10, ширина — 12,30м, общая длина по оси 3-В-33,90м.

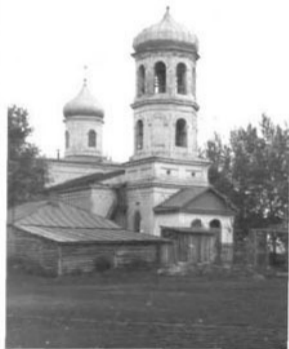
Фото или схематический план

Планировочная структура расположенного вдоль сельской улицы памятника складывается из квадрата летней церкви с бесстолпной трапезной, колокольни и притвора. Первоначальная объемная композиция памятника, после реставрации в конце 1940-х годов несколько изменена. Фасады оставлены неоштукатуренными, побелены, их скупой декор — пилястры по углам объемов архитектурный пояс и корниз по верху объемов. Сохранилось внутреннее убранство и утварь церкви.

Общая длина по оси 3-В-33,90 м.  
 Пример скромной приходской церкви сер. XIX в.
