П А С П О Р Т

I. НАИМЕНОВАНИЕ ПАМЯТНИКА Церковь Зосимы и СавватияII. ТИПОЛОГИЧЕСКАЯ
ПРИНАДЛЕЖНОСТЬ

Архангельская обл., Онежский р-н, с.(РСФСР, край, область, район, автономная обл.)Ворзозори, д. Яковлевская. Провод от г. Онеги к юго-востоку в Поньгу на правый берег реки, далее попутным транспортом - 15 кмV. ХАРАКТЕР
СОВРЕМЕННОГО
ИСПОЛЬЗОВАНИЯ

УЧЕТНАЯ КАРТОЧКА

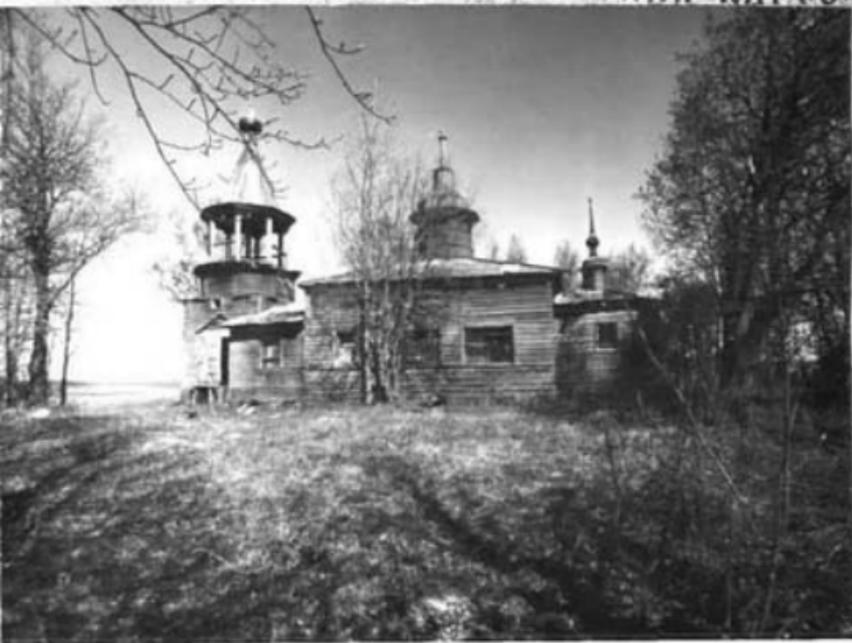
Пример деревянной культовой постройки XIX в., сооруженной в несколько строительных этапов и обладающей непропорциональным соотношением объемов.

Деревянная, обшитая тесом кладбищенская церковь Зосимы и Савватия, перестроенная из часовни, расположена на возвышенности западнее д. Яковлевская. Симметричная относительно продольной оси композиция памятника, состоящая из одноглавого четверика храма с пятигранной в плане апсидой, паперти и двухъярусной шатровой колокольни сложилась в несколько строительных этапов на протяжении XIX в. В 1850 г. к первоначальному четверику часовни, сооруженному, видимо, в пер. пол. XIX в. была пристроена апсида. Позднее, во втор. пол. XIX в. были возведены паперть и колокольня. Здание рублено из бревен на храме перевязанных в "обло", на апсиде, паперти и колокольни — в "лапу". Перекрытия плоские, в храме по матицам. В паперти подшивной потолок имеет лучковое очертание. В храме сохранились два верхних яруса иконостаса, выполненного в духе позднего классицизма.
