ПАСПОРТ

I. НАИМЕНОВАНИЕ ПАМЯТНИКА Никольская церковь с колокольней и фрагментами иконостаса

IV. АДРЕС (местонахождение) ПАМЯТНИКА Ивановская обл., Родниковский р-н, с. Деревеньки. Проезд автобусом от г.Родники на г.Иваново - 6км, далее пешком 0,5 км.
(АССР, край, область, район, автономная обл., районный центр, поселковый пункт, пути сообщения)

УЧЕТНАЯ КАРТОЧКА

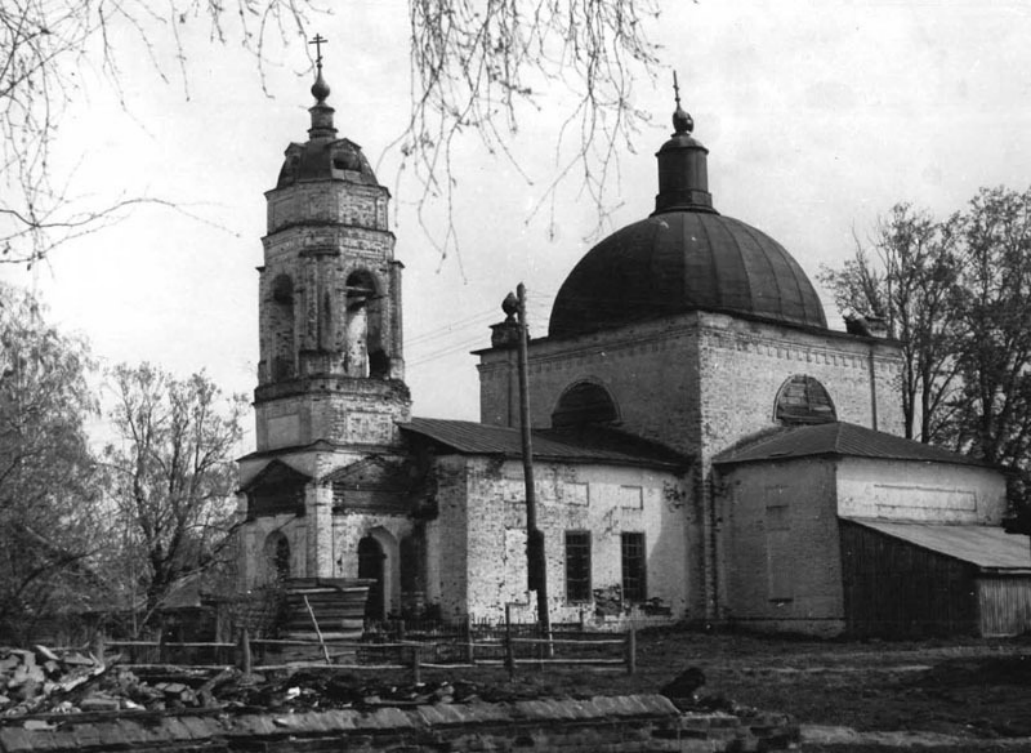
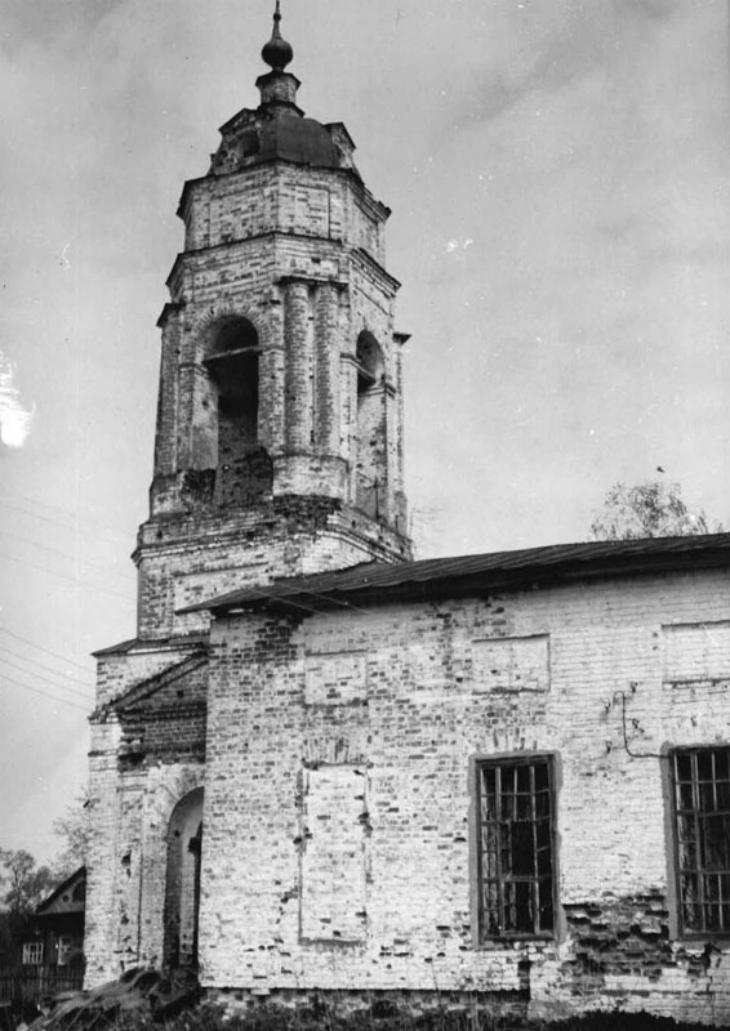
Церковь сложена из кирпича размером 27,5x13,5x8, в пристроенной части трапезной — 26,5x13x7,5.

Объем ее первоначально состоял из бесстолпного кубического храма с крестообразно расположенными пониженными помещениями алтаря и притворов и отдельно стоящей колокольни. После увеличения на рубеже XIX—XIV в. западного притвора все части постройки слились в единое здание.

Основной объем храма — четверик и притворы — имеют балочное деревянное перекрытие. Центральный объем покрыт куполом по деревянному каркасу, освещается через верхние полуциркулярные окна. Ванчакий барaban — деревянный, обшит железом. Над барабаном — главка. По углам четверика поставлены четыре малых главы.

Колокольня двухъярусная с резонатором звона, который завершен граненым куполом с люкарнами и главкой на глухом граненом барабане. С трех сторон была украшена двухколлонными портиками тосканского ордера. В настоящее время от колонн остались только две, встроены в стену трапезной, а от других — лишь металлические связи и следы их примыкания к колокольне.

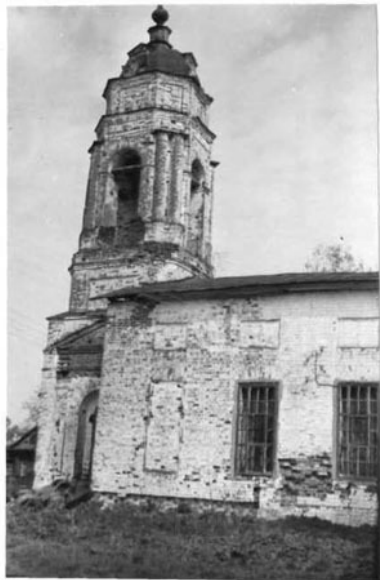
Фото или схематический план

Церковь сложена из кирпича. Объем ее первоначально состоял из бестолпного кубического храма с крестообразно расположенными пониженными помещениями алтаря и притворов и отдельной стоящей колокольни. Основной объем храма четверик и притворы. Центральный объем покрыт куполом по деревянному каркасу, освещается через верхние полуциркульные окна. Венчающий барабан - деревянный, обшит железом. Над барабаном главка. По углам четверика поставлены четыре малых главы.

Колокольня двухярусная с резонатором звона, который завершен граненым куполом с люкарными и главкой на глухом граненом барабане. Сохранилась роспись храма. Игт. з. 2628
