**ПАМЯТНИКИ ИСТОРИИ И КУЛЬТУРЫ СССР**  
**(недвижимые)**

**ПАСПОРТ**

I. НАИМЕНОВАНИЕ ПАМЯТНИКА Покровская церковь (Лебяжь)

IV. АДРЕС (местонахождение) ПАМЯТНИКА Мордовская АССР, Зубово-Полянский р-н

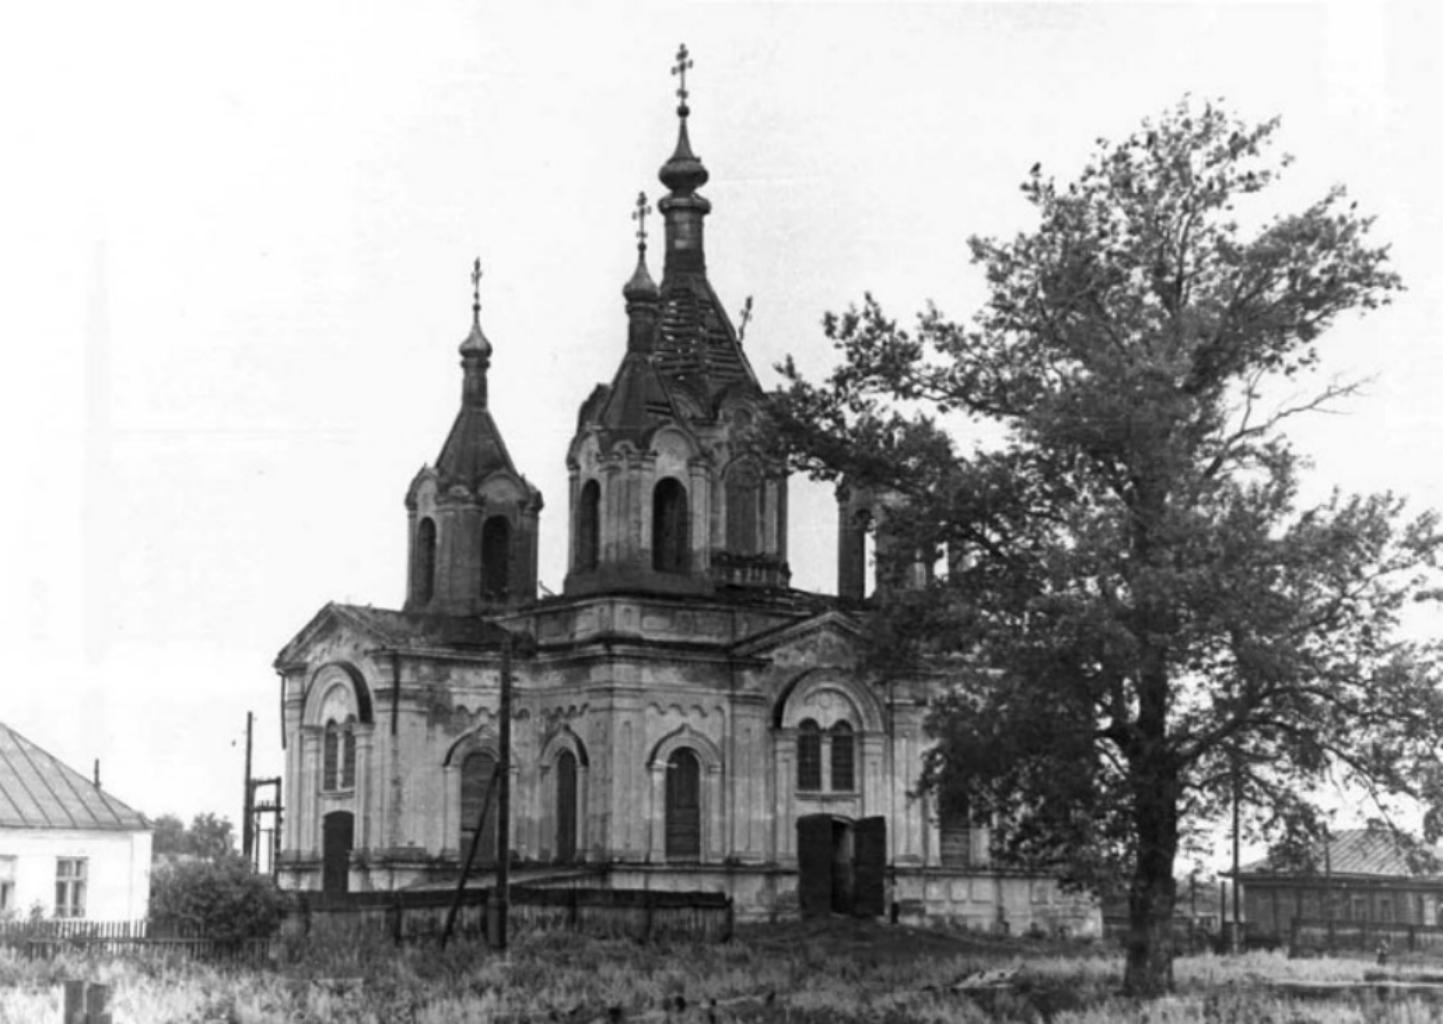
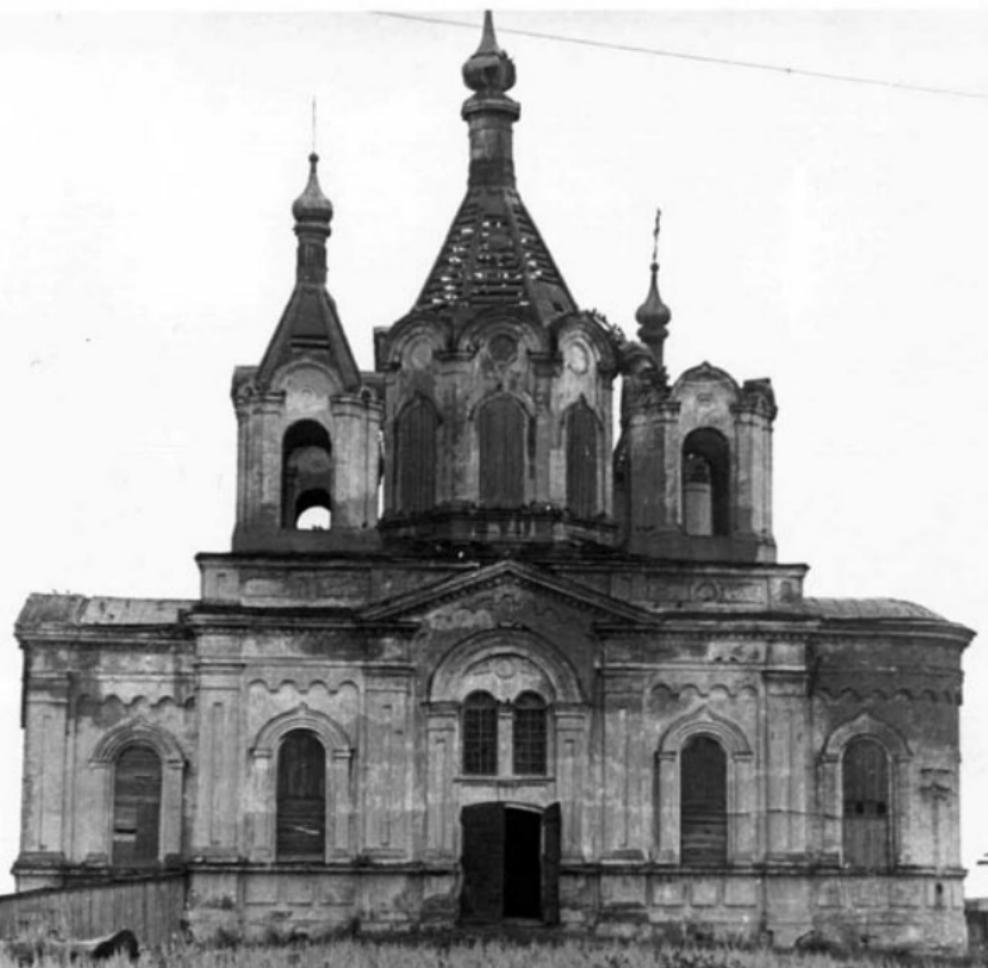
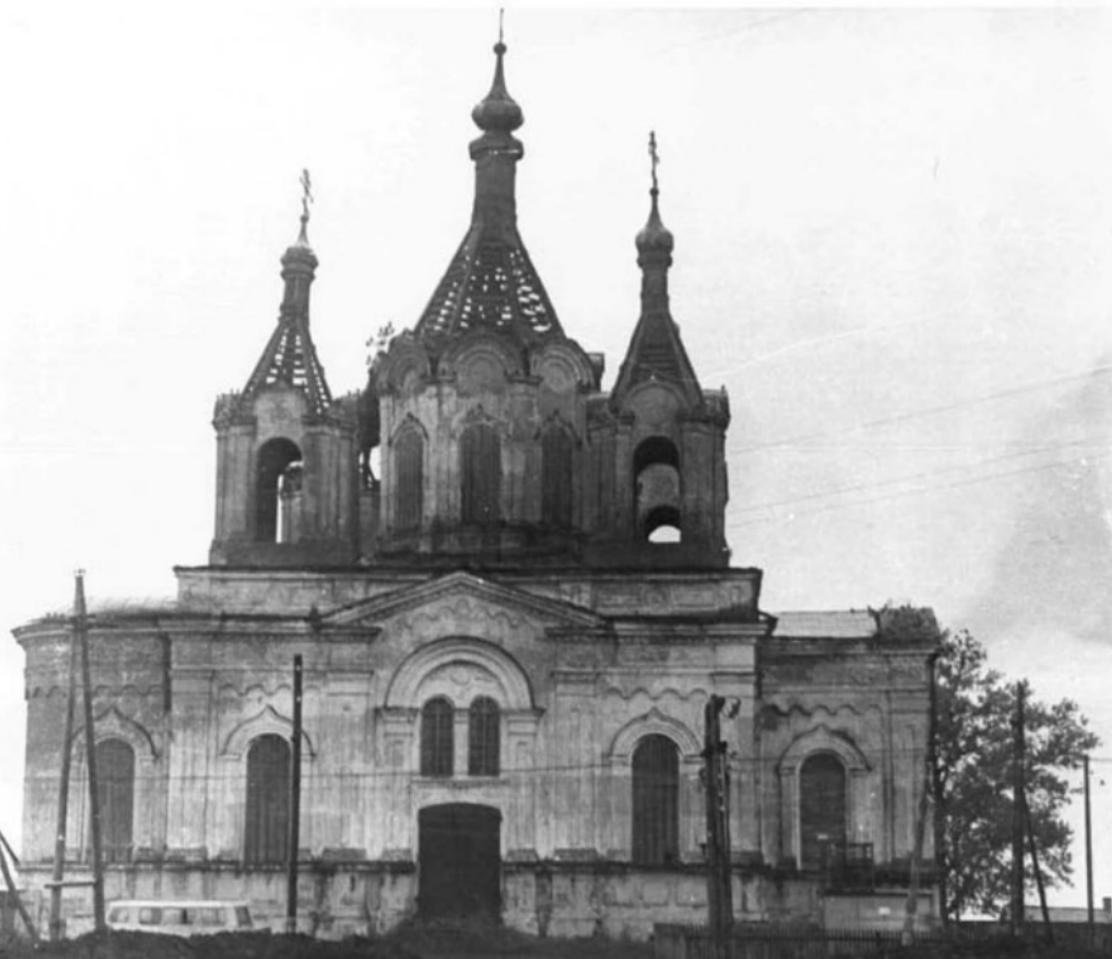
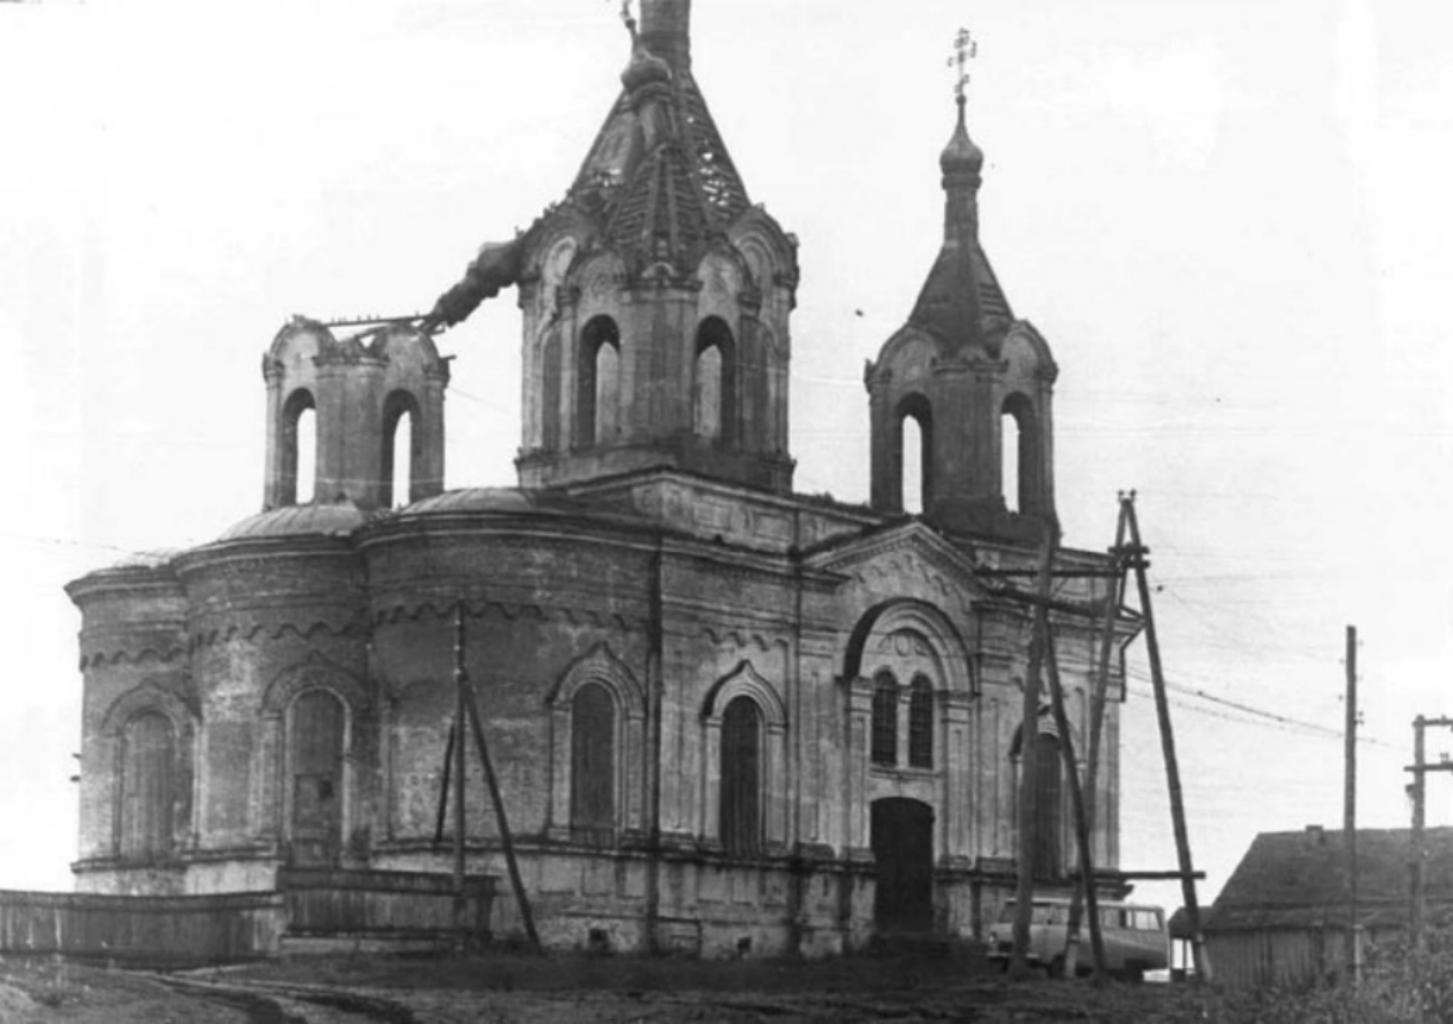
Фото общего вида—4

б) перестройки и утраты, изменившие первоначальный облик памятника.  
**Разрушены интерьеры, в аварийном состоянии находится центральное пятитягловое пантиглавие памятника**

**Шестистолпная трехнефная пятгглавая с притвором церковь.** Мощный объем памятника поставлен на высокий цоколь и завершается луковичным пятгглавием. Центральный, более крупный, восьмерик, угловые-четырехгранные башенки открыты на все стороны высокими арками. Их шатровое перекрытие завершается луковичными главками на тонких шейах. Четверик храма перекрыт восьмидольным сомкнутым сводом, нефы-системой парусных и сомкнутых сводов, апсида-полусферами.

Декоративное убранство памятника сконцентрировано на его объемном завершении. Углы объемов обозначены широкими пилястрами-лопатками. Высокие проёмы с полуциркульным завершением имеют мощные пилasters с канелюрами, соединенные профилированной дугой. Плоскости фасадов завершаются аркатурным поясом под гладким фризом и профилированным карнизом с сухариками. Карниз над входами в притвор и в храм имеет треугольный излом. Фасады и интерьеры опуткатурены известковым раствором и побелены.

На окнах сохранились декоративные решетки из железных прутьев. Двери украшены затейливым орнаментом из полосового железа. Размеры памятника 33,50 x 20,30 м.

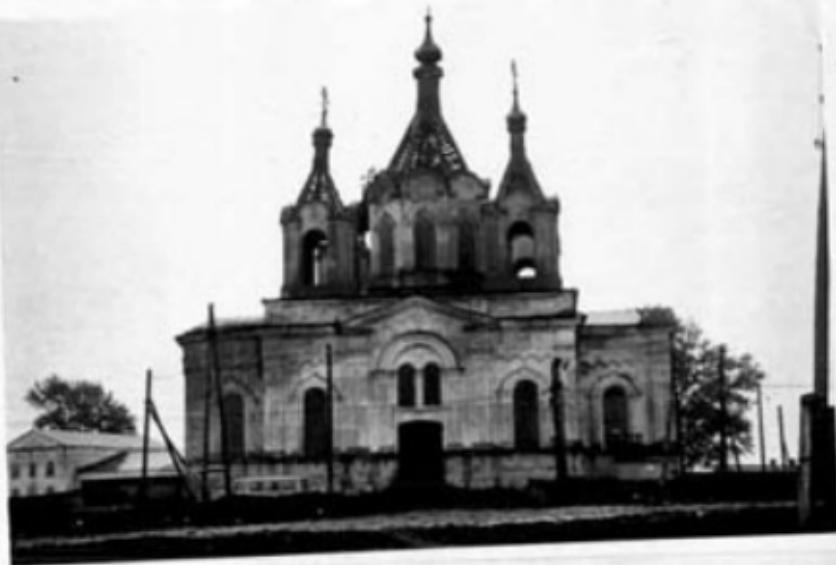
Фото или схематический план

Бестистолпная трехнефная пятиглавая с притвором церковь. Мощный объем церкви поставлен на высокий цоколь и перекрыт в центре 8-ми лопатным сомкнутым сводом, в нефах - системой парусных и сомкнутых сводов. Объемная композиция завершается пятью восьмигранными башенками, завершёнными луковичными главами, на тонких шеях. Декоративное убранство фасадов: угловые пилястры - лопатки, аркатурные пояса под фризом, карнизы с сухариками. Окна полуциркульного завершения. Размеры памятника 33,50 х 20,30м. Пример крупноразмерного сельского храма, построенного в традиционных формах культовой архитектуры конца XIX в.
