П А С П О Р Т

Дом Дружинина.

Вкладыш № I к паспорту

Дом Дружинина, в.п. XIX века.

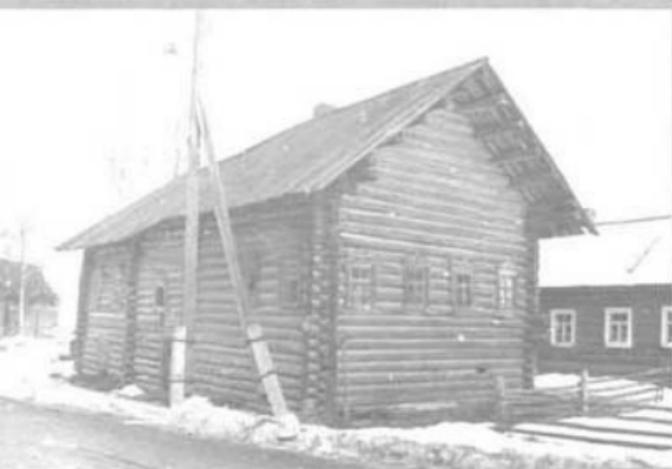
Фото или схематический план

Деревянный на подклете дом-шестистенок расположен на красной линии улица-дороги и обращен к ней продолжным западным фасадом. С востока первоначально занимал крытый двор. Здание рублено из бревен, перевязанных в "обло". Прямоугольный объем покрыт двухскатной тесовой кровлей с самовыми фронтонами на торцах.

Дом представляет собой два неравномерных сруба, объединенных между собой и перечными сенями. Большой передний сруб занимает "зимняя", первоначально курная изба, сохранявшая трапециевидный потолок скрытый поздним плоским перекрытием. В заднем срубе размещены "летняя" горница и чулан.
