# ПАСПОРТ

I. НАИМЕНОВАНИЕ ПАМЯТНИКА Усадьба Юшина. Доходный домII. ТИПОЛОГИЧЕСКАЯ  
ПРИНАДЛЕЖНОСТЬ

1890-е гг.IV. АДРЕС (местонахождение) ПАМЯТНИКА Вологодская область

Вологда, Советский проспект, 12

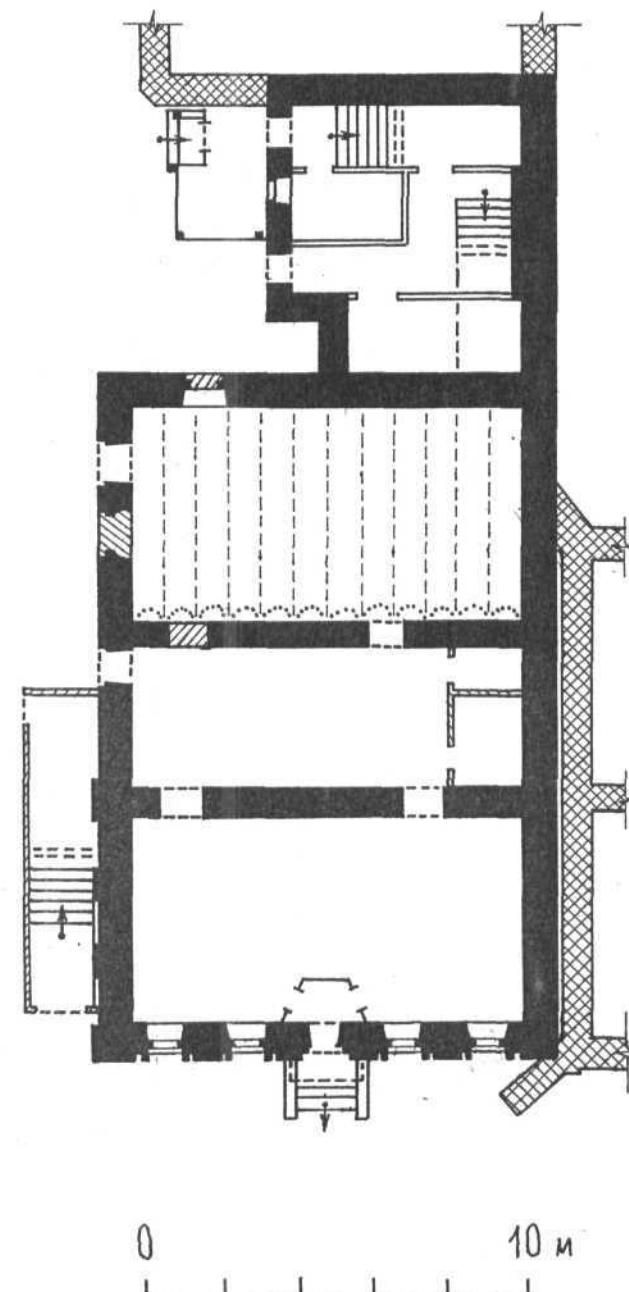
1 ЭТАЖ

Вход в магазин, занимающий переднюю половину нижнего этажа, — на центральной оси уличного фасада. Вдоль левого, дворового фасада поднимается наружная закрытая лестница с площадками второго и третьего этажей, висячим верхним маршем и входом с улицы. Под лестницей — боковой вход в сени нижнего этажа. Все проемы имеют лучковую перемычку.

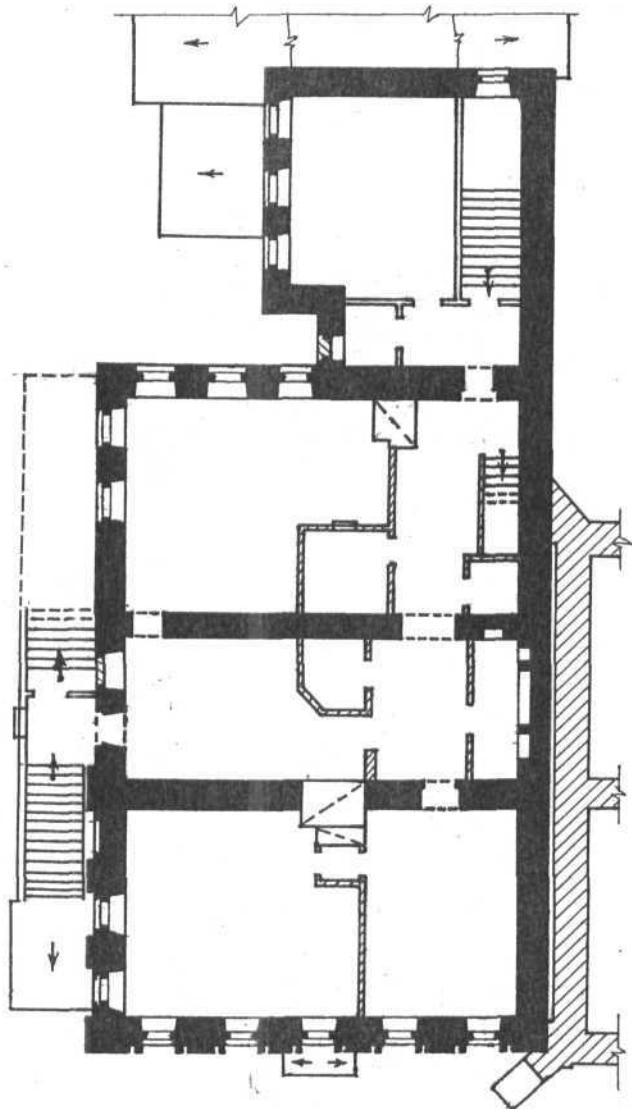
2 ЭТАЖ

Просторные поперечные сени разделяют дом на переднюю и заднюю половины. Внутренняя планировка дополняется деревянными перегородками.

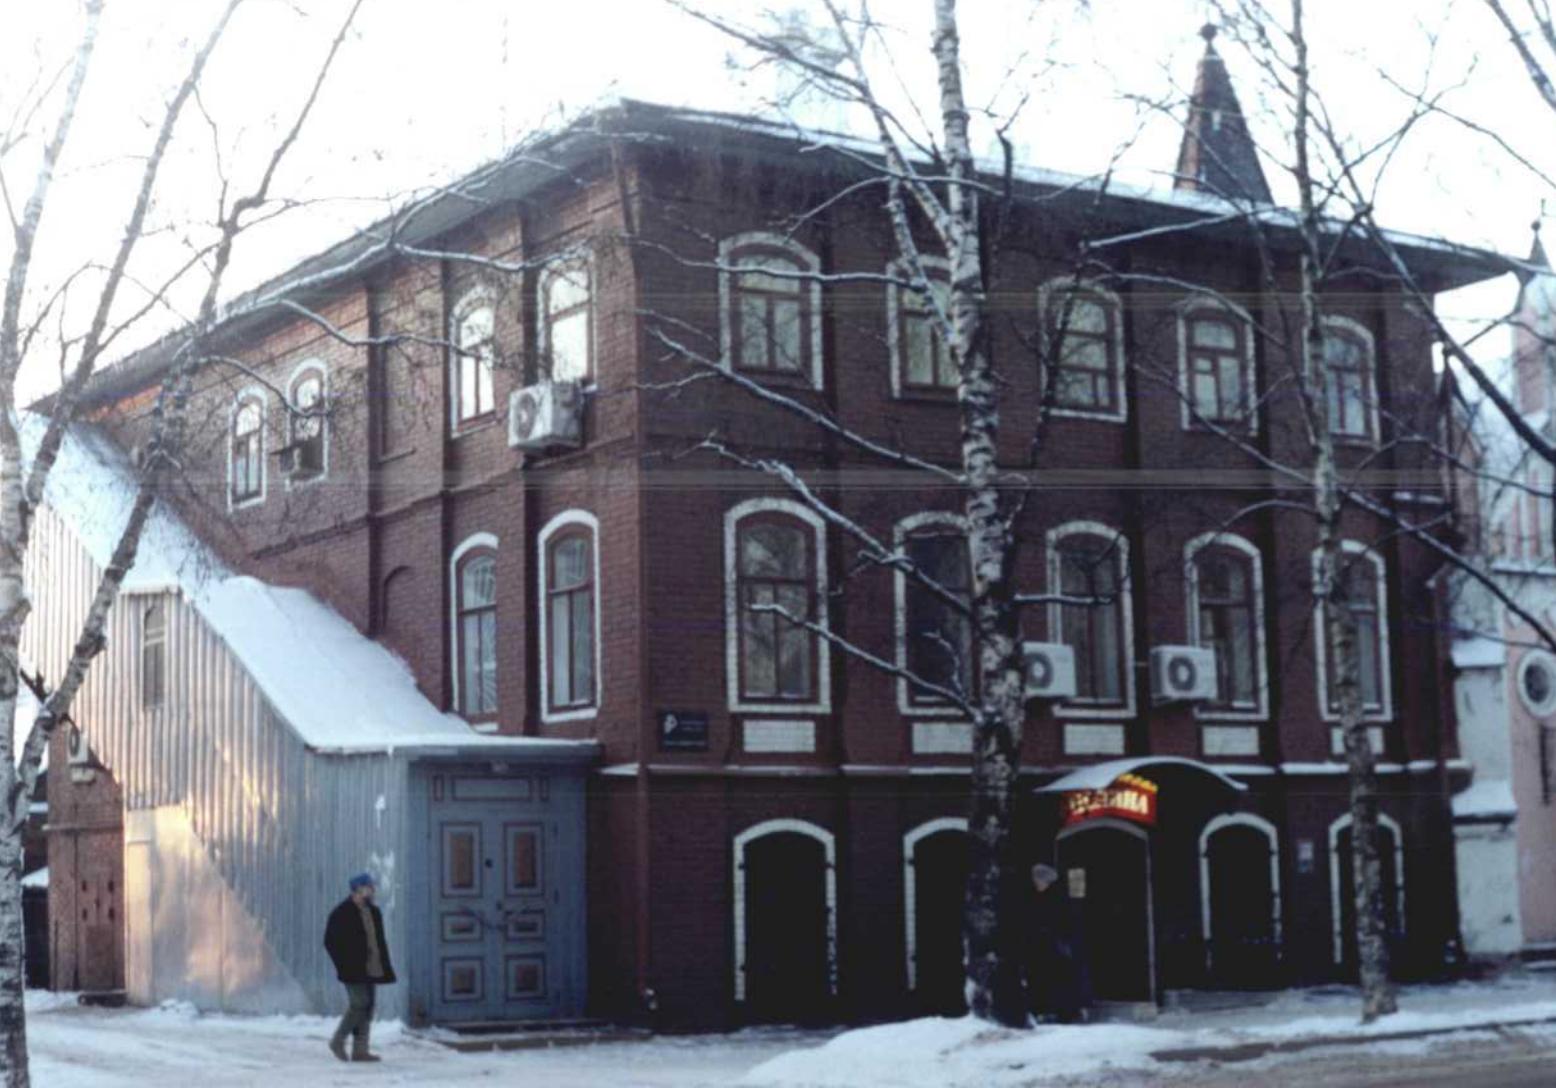
Каменный трехэтажный (с пониженным верхним этажом) дом в пять оконных осей по северо-восточному фасаду, в линии застройки Советского проспекта, в плане вытянут в глубину двора. Сзади, вдоль общего брандмауэра, примыкает «глаголем» квадратный объем лестничной клетки, соединенный с домом более узким переходом.

Общий вид дома с северо-востока.

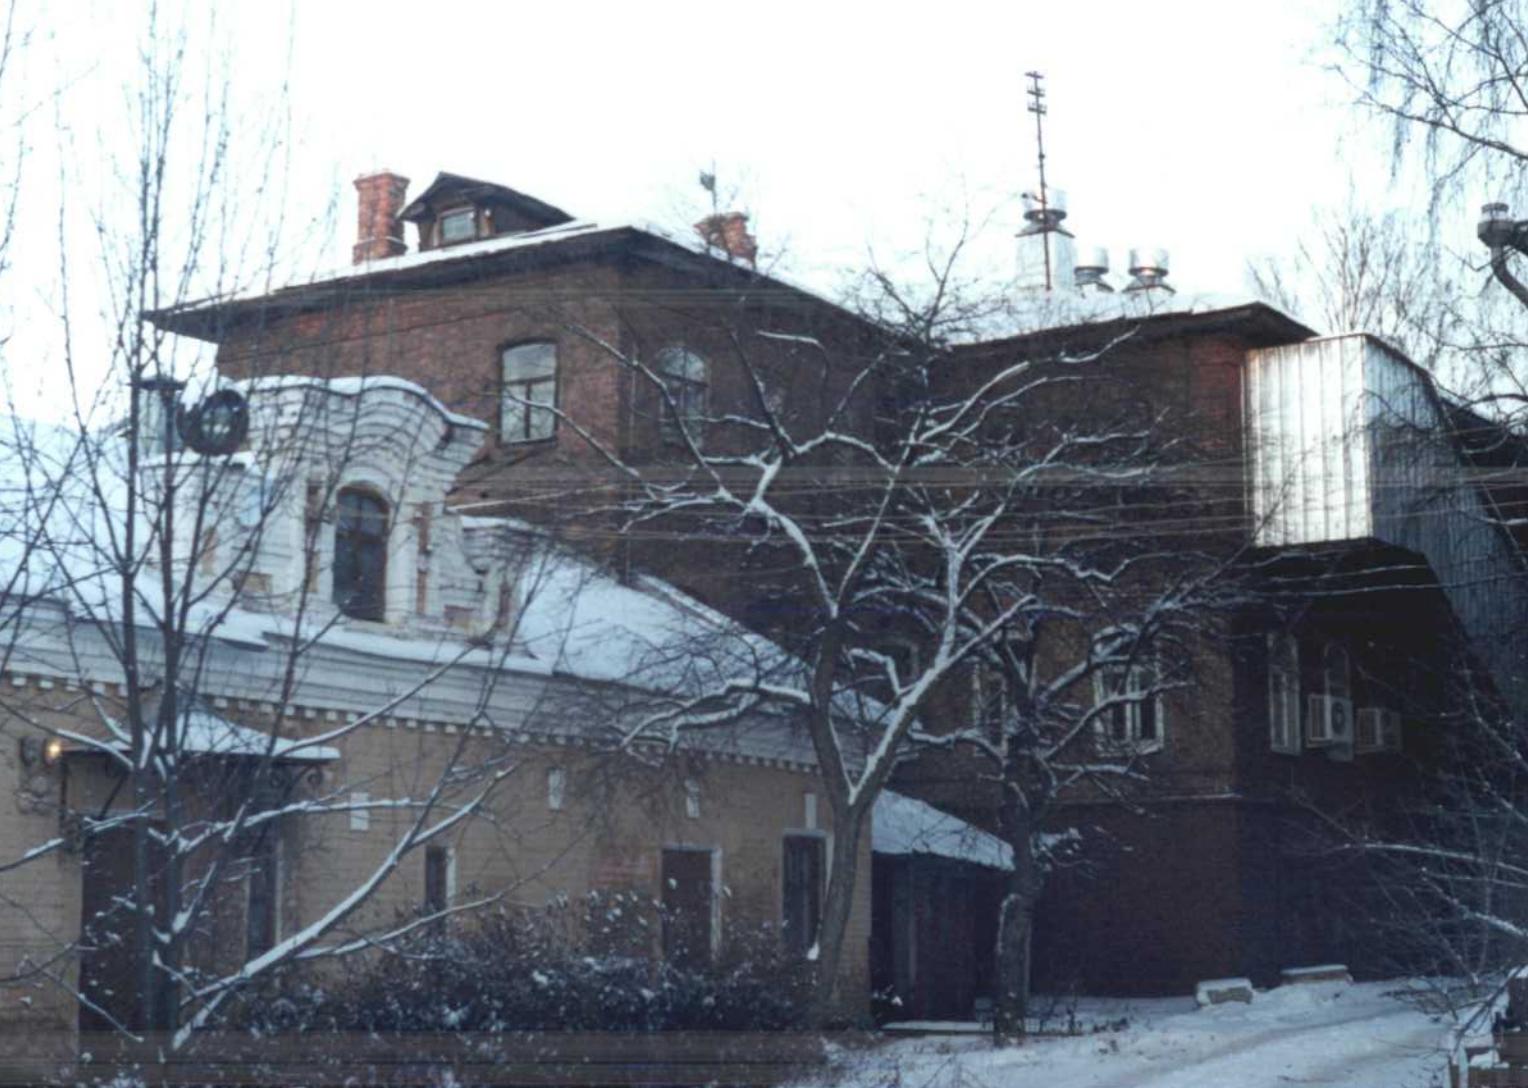
Частично изменена внутренняя планировка верхних этажей, наружная лестница обшита металлическими листами, к лестничной клетке пристроен дощатый входной тамбур.

2. Вологодская область г.Вологда  
пр.Советский, 12. Усадьба Юшина.  
Доходный дом, 1890-е г.г. Общий  
вид со стороны двора.  
Фото Гельфера С.В., 2000г.

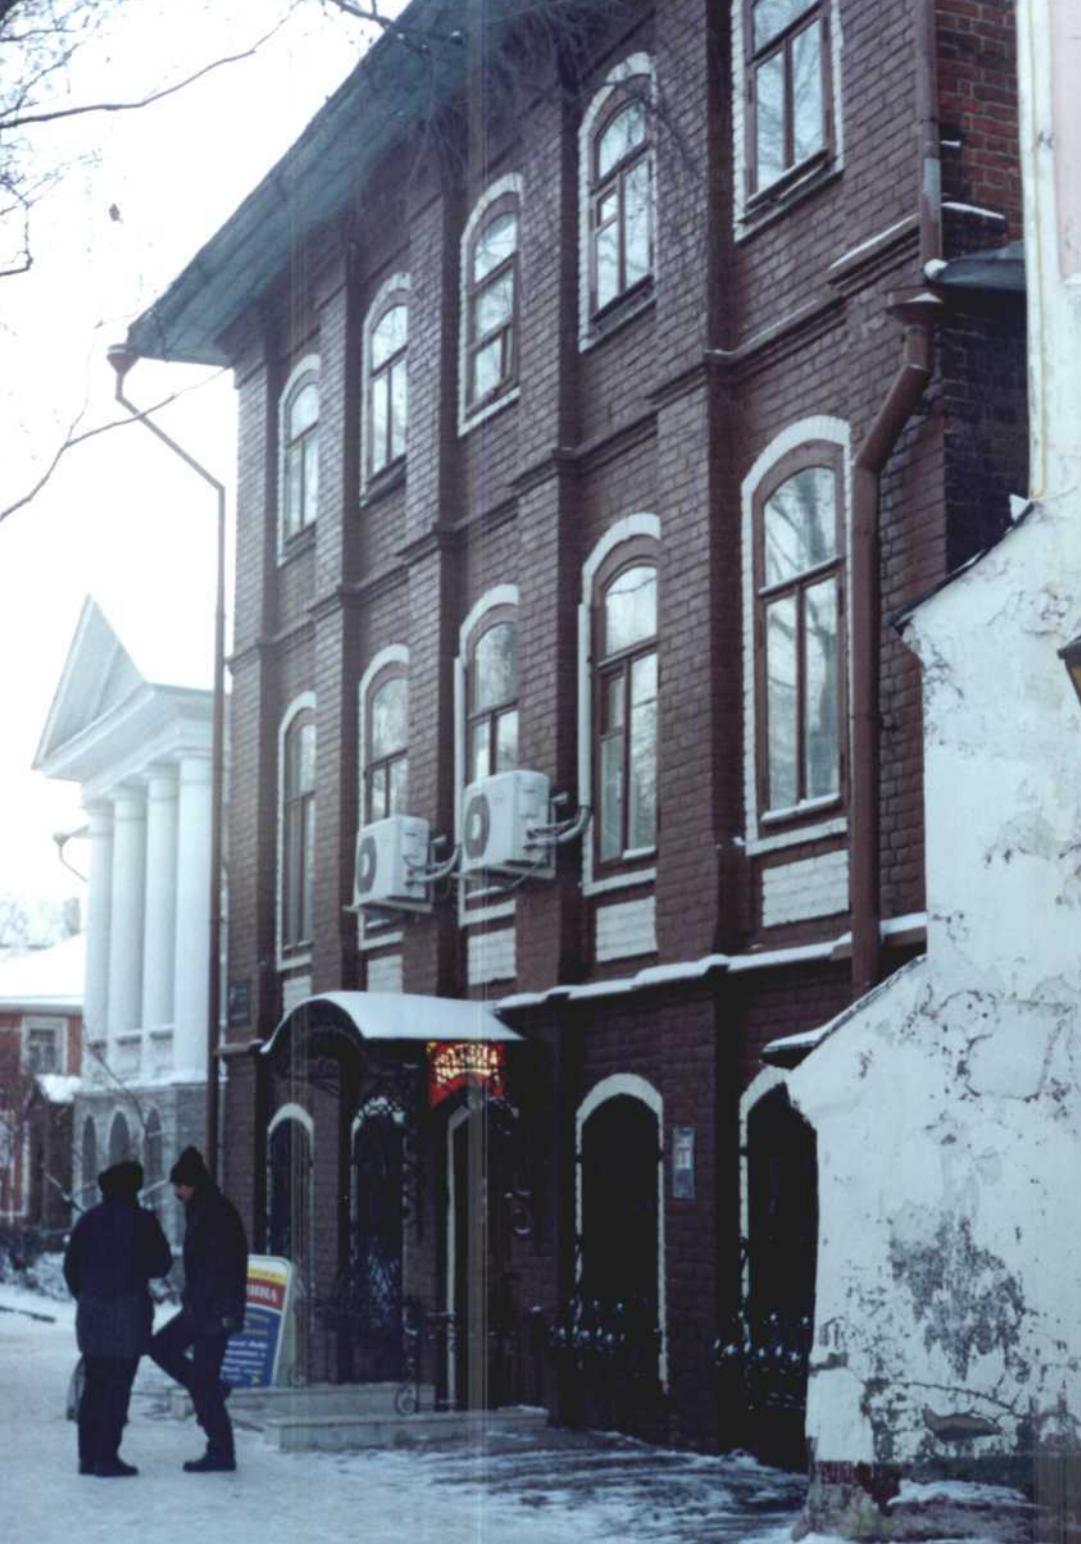
Фасады завершены подшивным карнизом с подкарнизным кирпичным профилем. Уличный фасад расчленен по всем простенкам лопатками (угловые лопатки — огибающие), по которым раскрепованы узкие тяги междуярусных членений. На дворовом фасаде лопатки применены к трем первым простенкам. Окна обрамлены плоскими ленточными наличниками. Окна магазина снабжены узорными металлическими решетками, лучковый зонтик над входом — на узорных кронштейнах.

3. Вологодская область г. Вологда  
пр. Советский, 12. Усадьба Юшина.  
Доходный дом, 1890-е г.г. Общий  
вид главного (северного) фасада.  
Фото Гельфера С.В., 2000г.

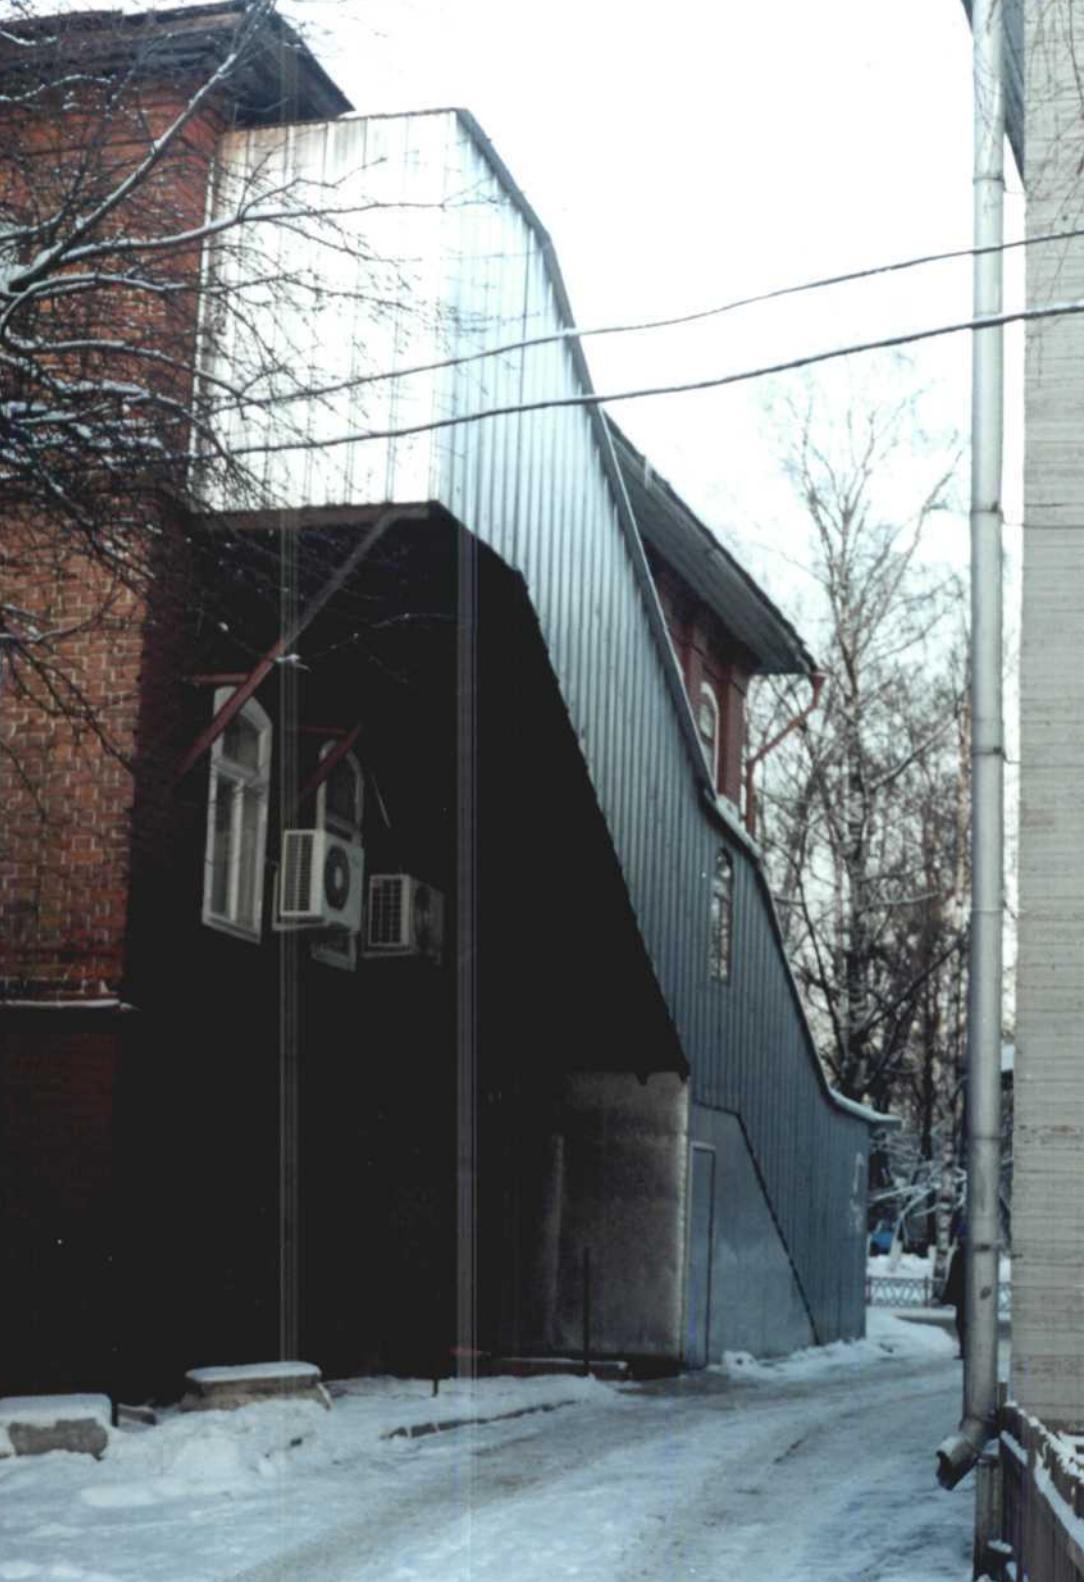
4. Вологодская область г.Вологда  
пр.Советский, 12. Усадьба Юшина.  
Доходный дом, 1890-е г.г. Фрагмент  
бокового (восточного) фасада.  
Фото Гельфера С.В., 2000г.

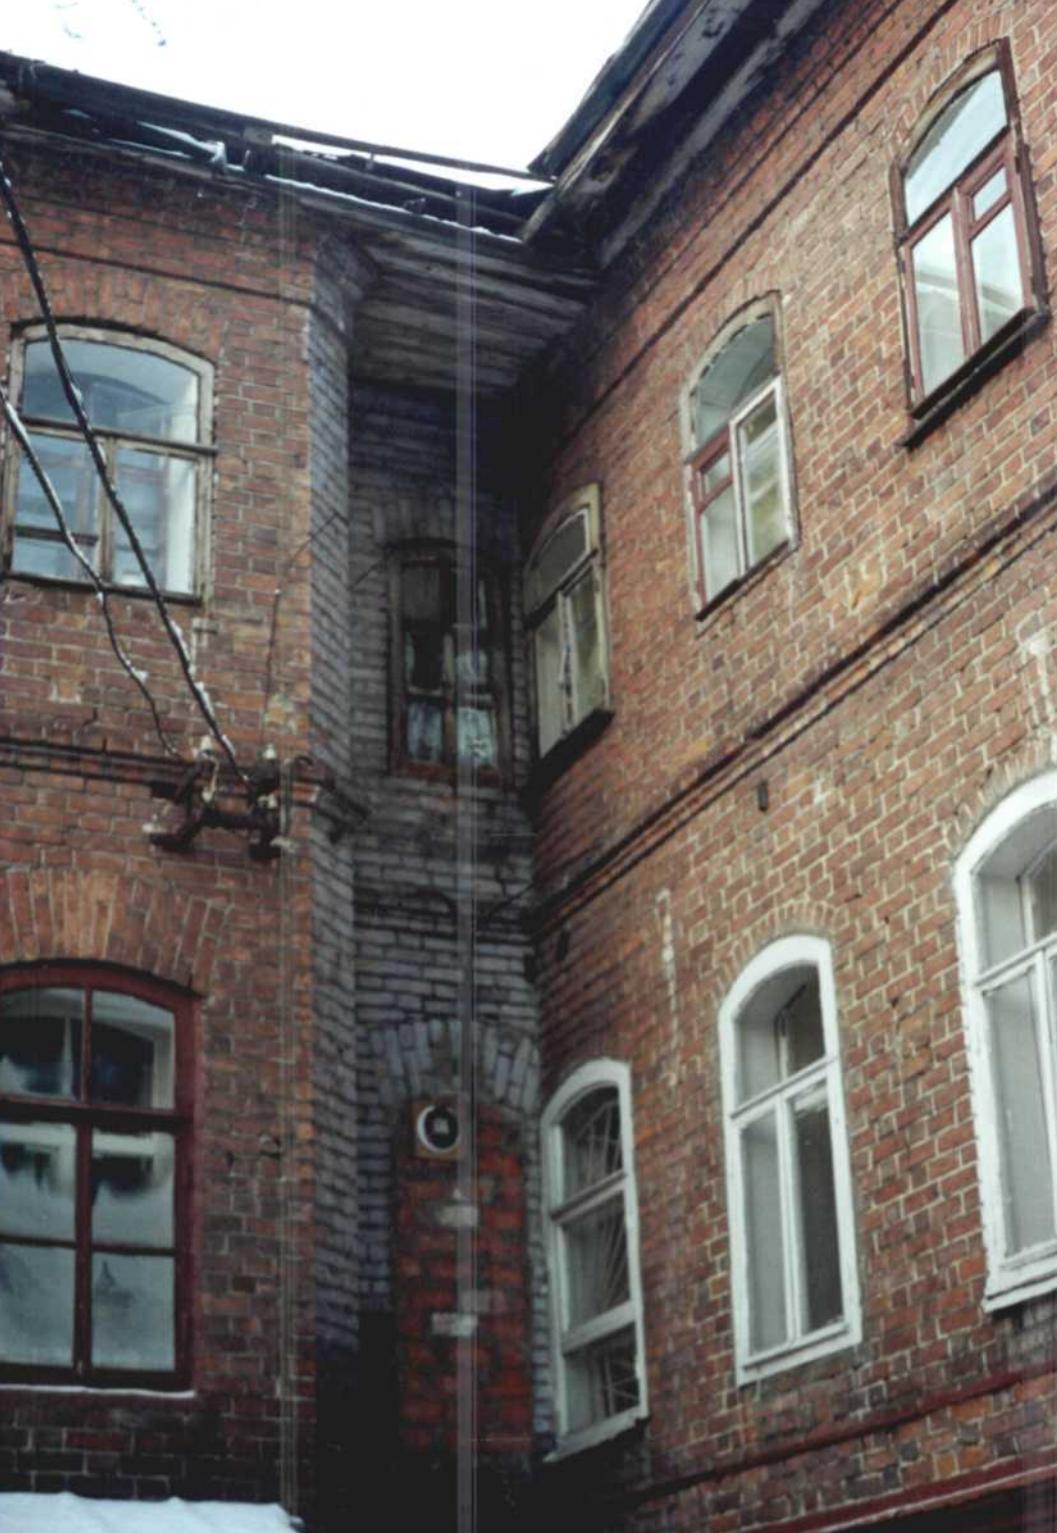
5. Вологодская область г.Вологда  
пр.Советский, 12. Усадьба Юшина.  
Доходный дом, 1890-е г.г. Фрагмент  
бокового (восточного) фасада. Южная  
часть.

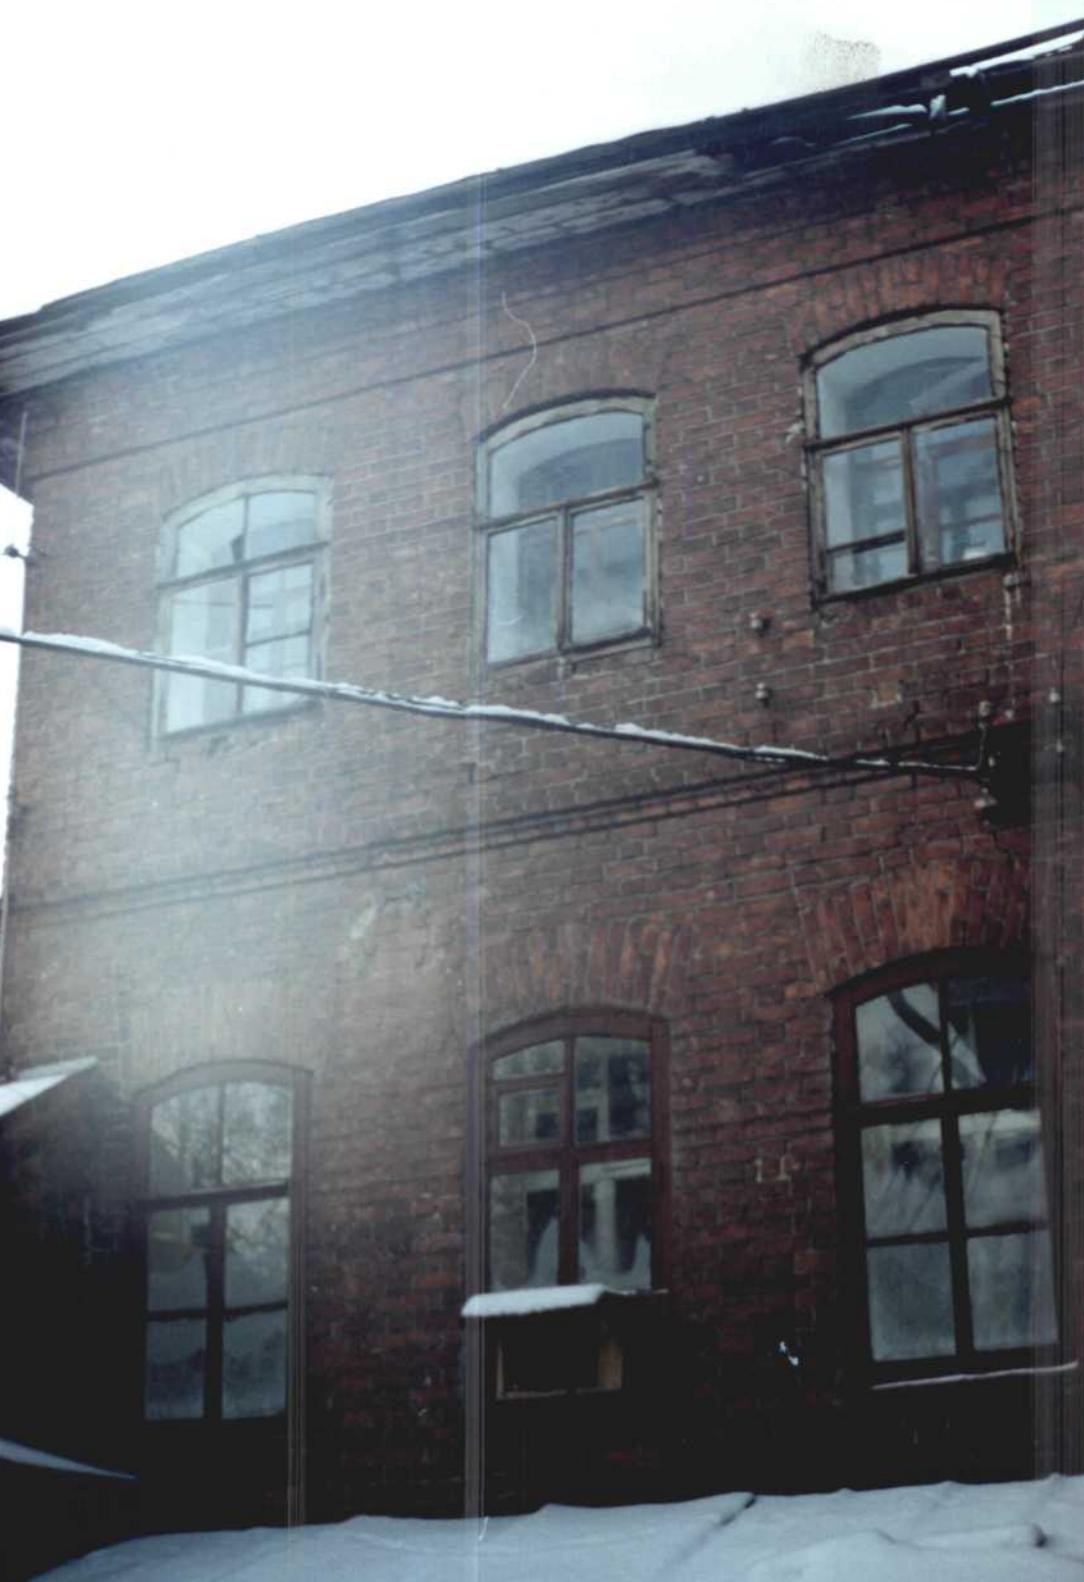
6. Вологодская область г.Вологда  
пр.Советский, 12. Усадьба Юшина.  
Доходный дом, 1890-е г.г. Фрагмент  
бокового (восточного) фасада. Южная  
часть.

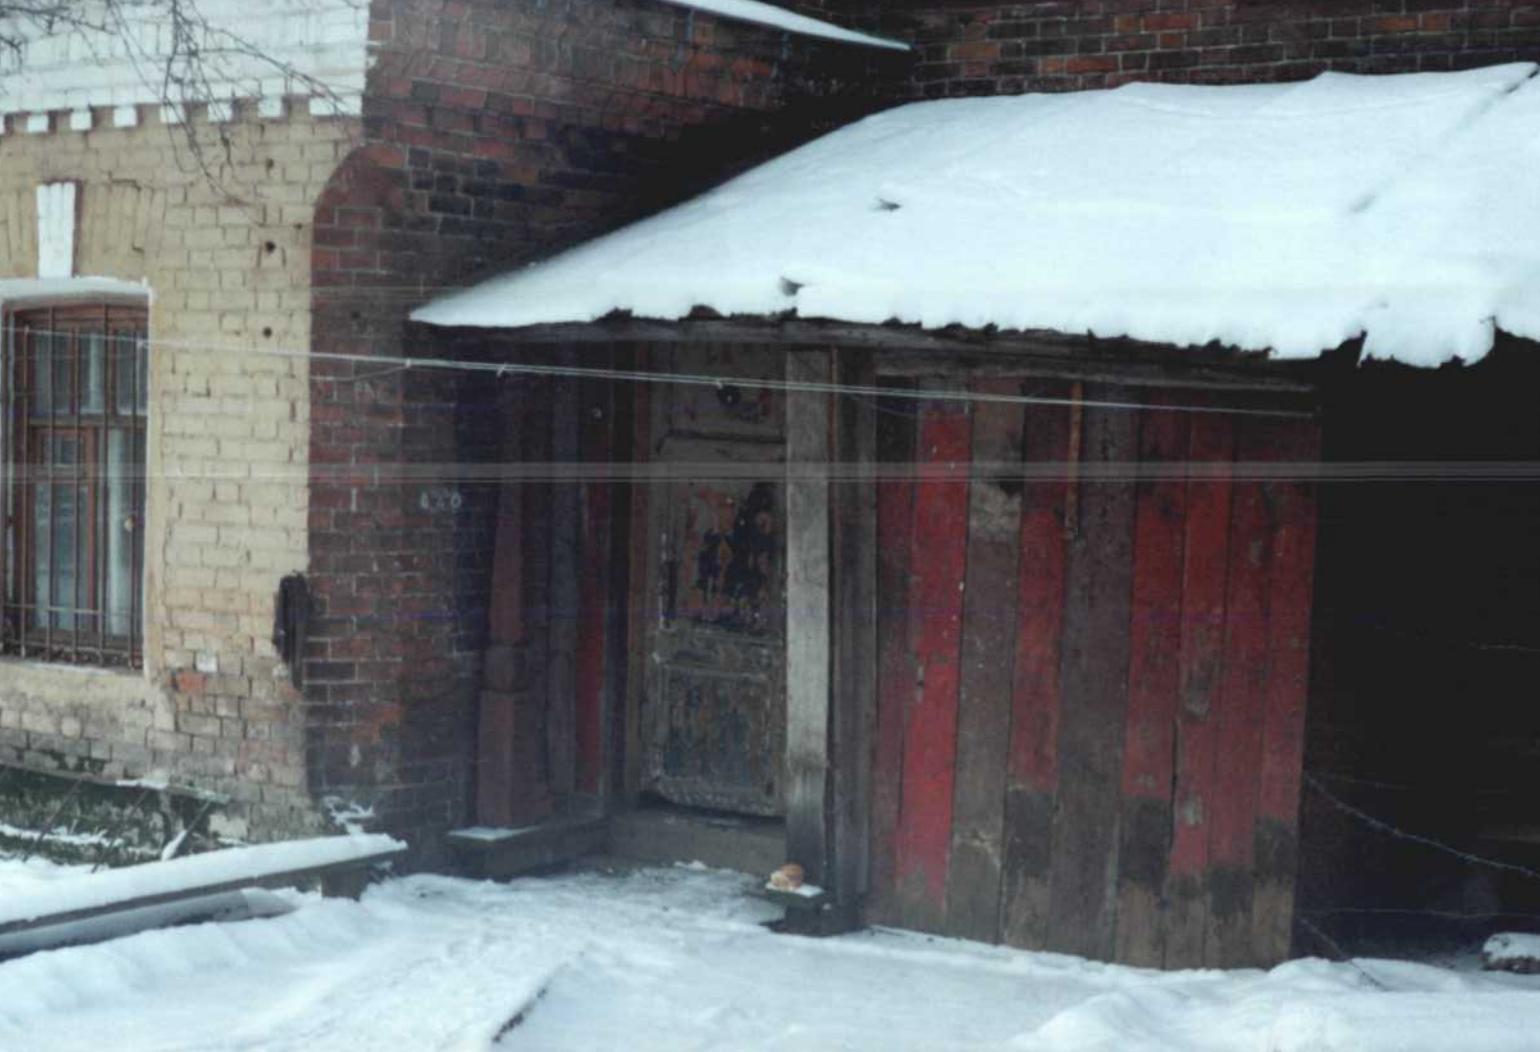
7. Вологодская область г.Вологда  
пр.Советский, 12. Усадьба Юшина.  
Доходный дом, 1890-е г.г. Фрагмент  
бокового (восточного) фасада. Крыль-  
цо входа в южной части.

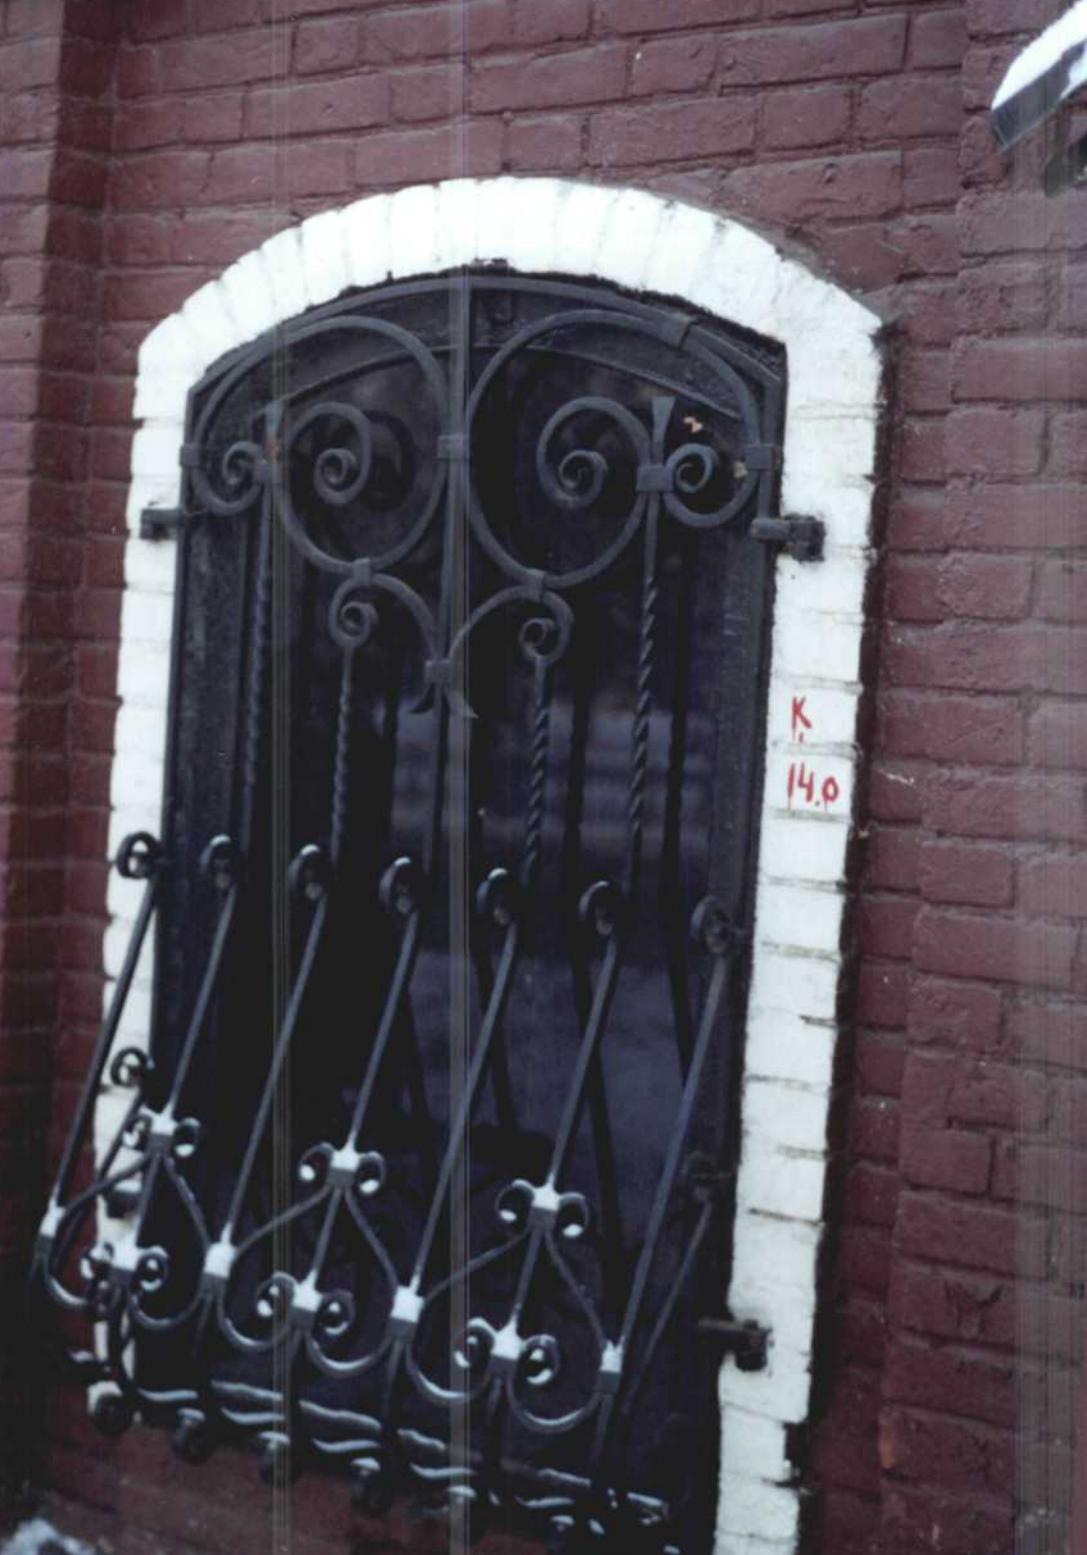
9. Вологодская область г.Вологда  
пр.Советский, 12. Усадьба Юшина.  
доходный дом, 1890-е г.г. Фрагмент  
главного фасада. Окно I этажа.  
Фото Гельшера С.В., 2000г.

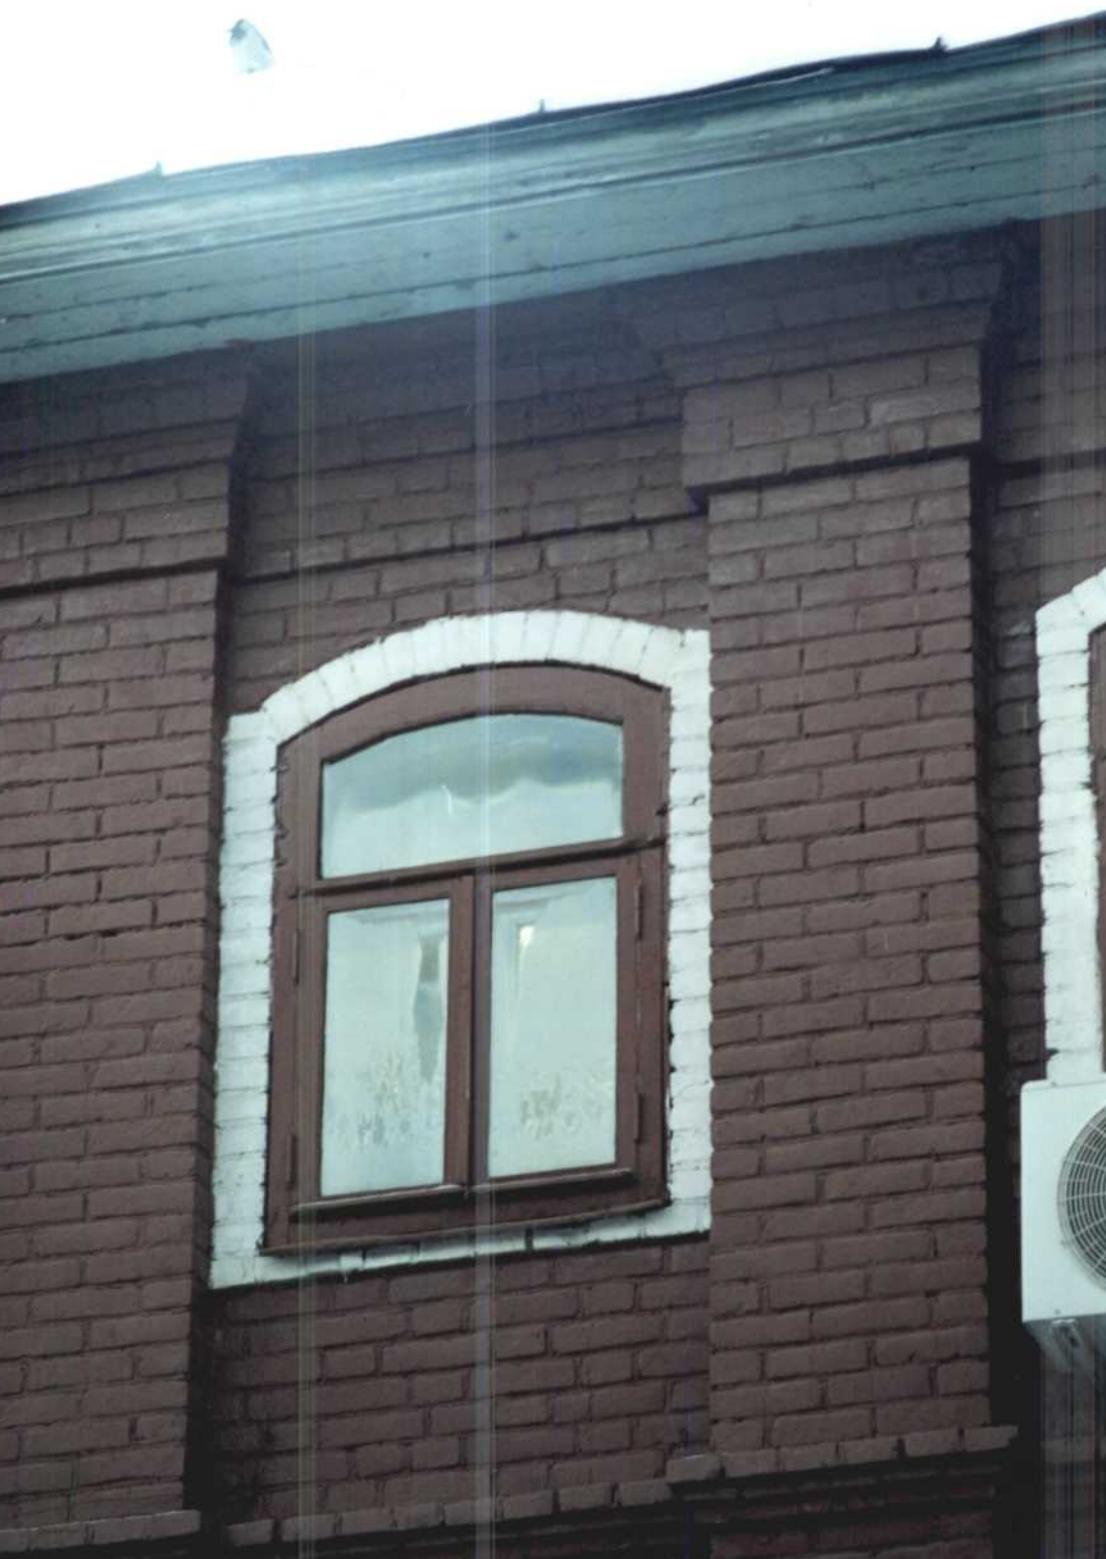
ГО. Вологодская область г. Вологда  
пр. Советский, 12. Усадьба Юлина.  
Доходный дом, 1890-е г.г. Фрагмент  
бокового (восточного) фасада.  
Окно 3 этажа.

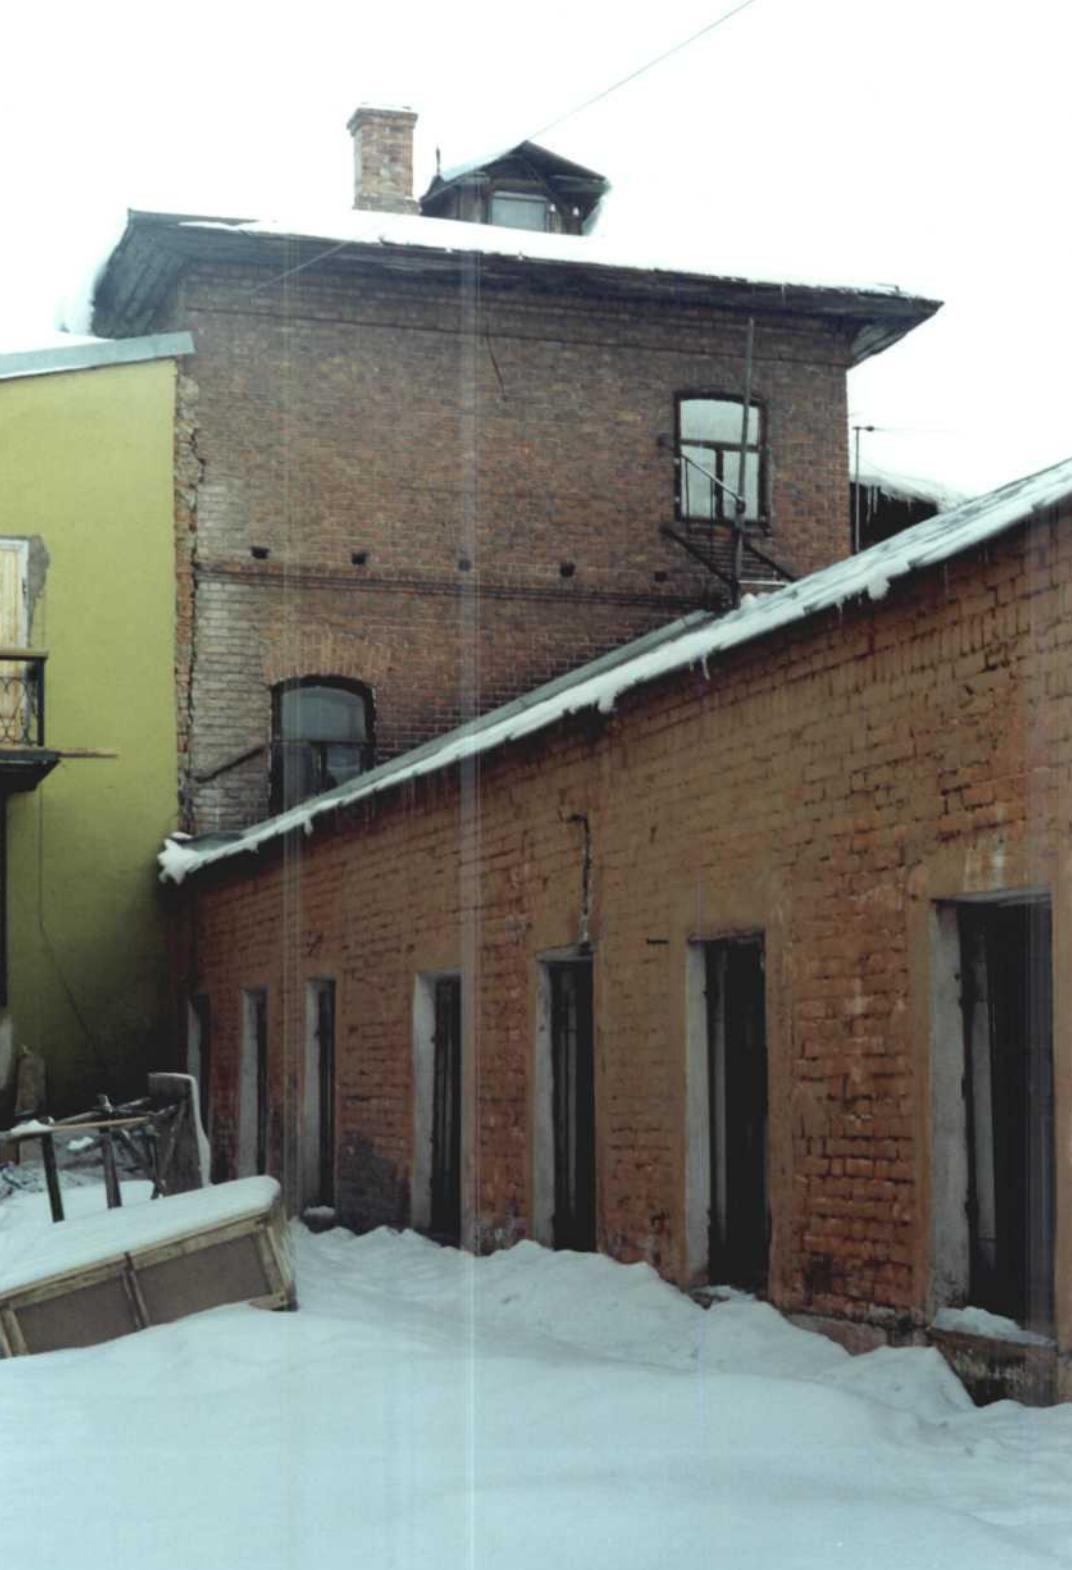
II. Вологодская область г. Вологда  
пр. Советский, 12. Усадьба Юцина.  
Доходный дом, 1890-е г.г. Общий вид  
заднего фасада с юго-запада.

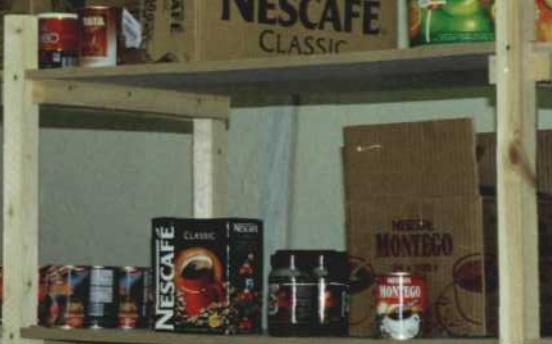
Стены кирпичные (размер кирпича 26 x 13 x 7 см), неоштукатуренные. Крыша железная, вальмовая. Складское помещение в задней половине нижнего этажа перекрыто сводами Монье.

12. Вологодская область г.Вологда  
пр. Советский, 12. Усадьба Юшина  
Доходный дом, 1890-е г.г. Фрагмент  
интерьера 1 этажа в заднем помещении  
магазина.  
фото Гельфера С.В., 2000г.
