П А С П О Р Т

I. НАИМЕНОВАНИЕ ПАМЯТНИКА УСАДЬБА КУЩА АГИШЕВА

1910 г.

Пензенская область, Неверкинский р-н, с. Бигеево

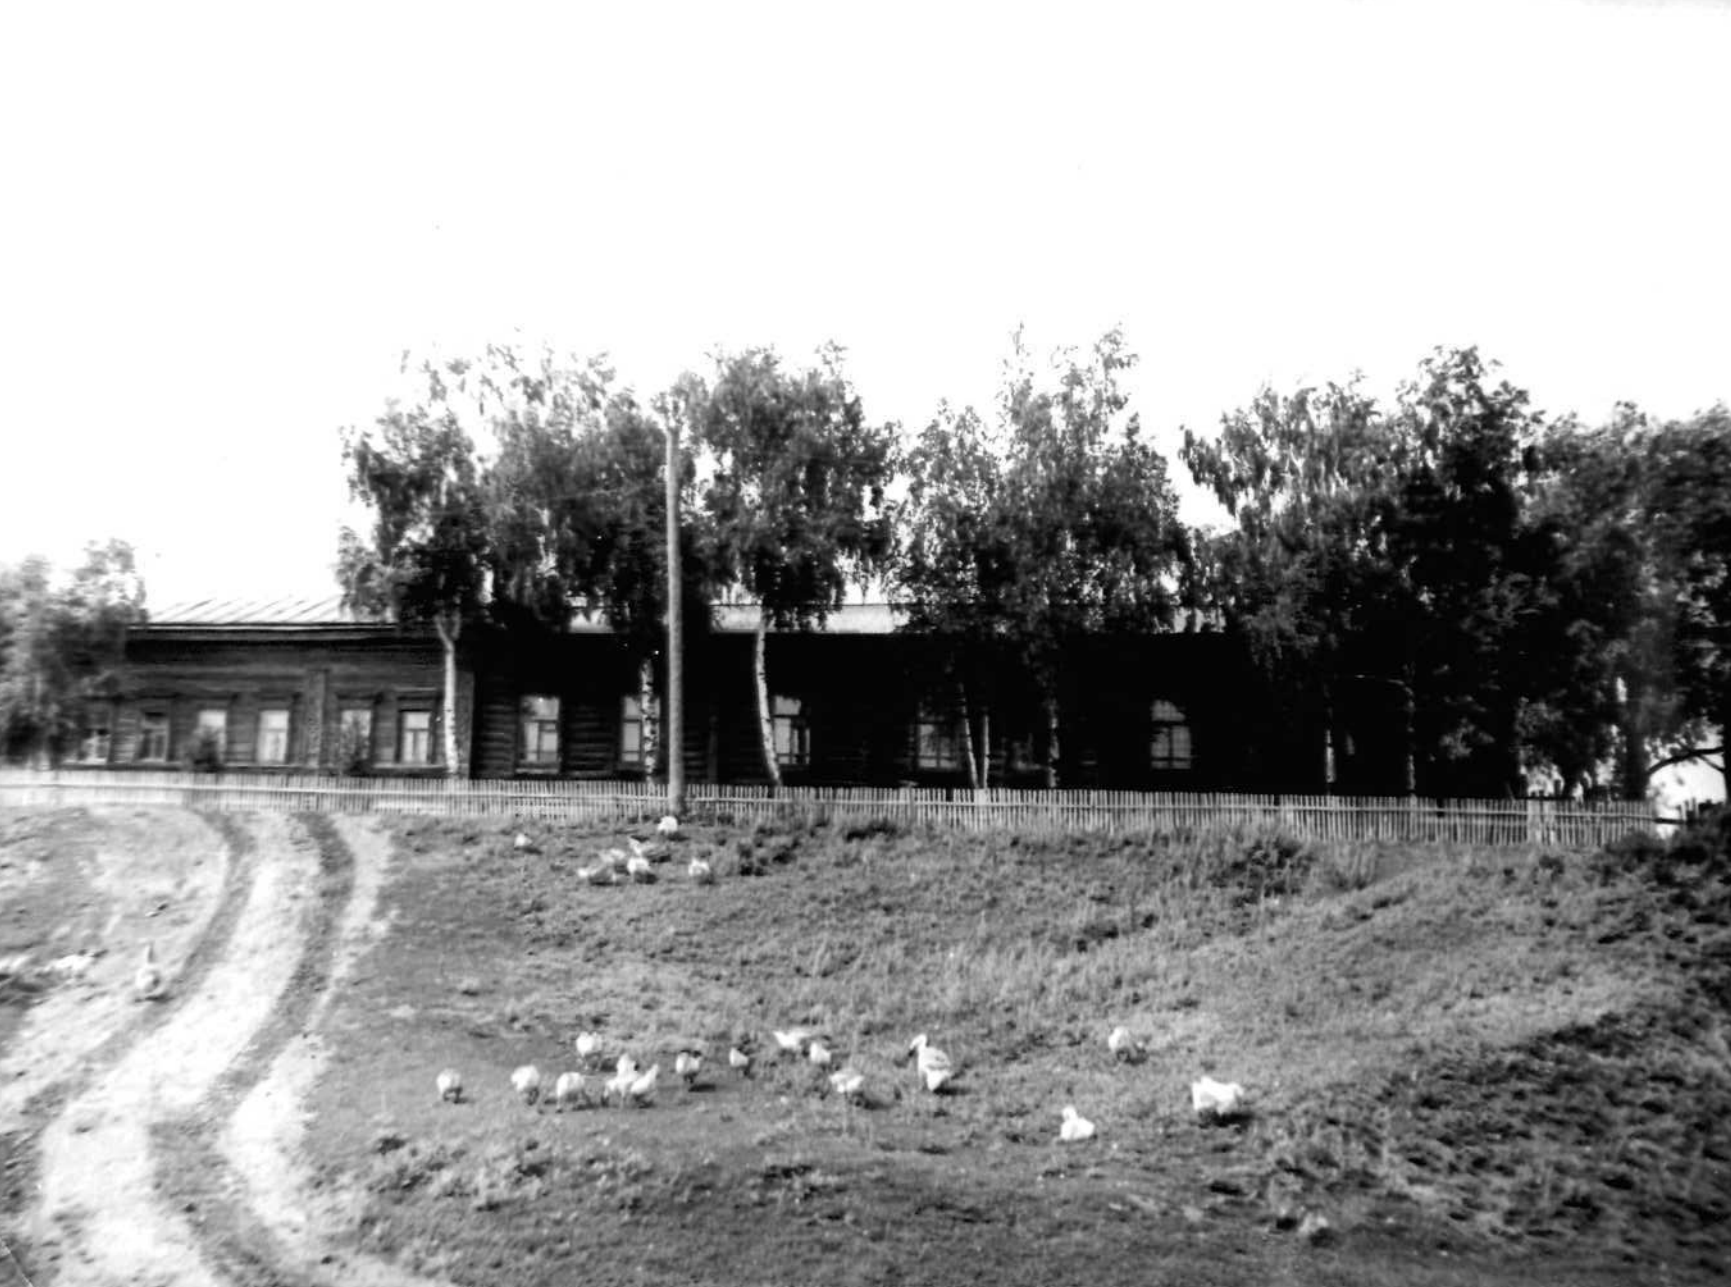
1. Пензенская обл., Неверкинский р-н,
с. Бигеево. Усадьба Агишева. 1910г.
Восточный фасад. Главный корпус.
Фото Вандтке С.В. 1984г.

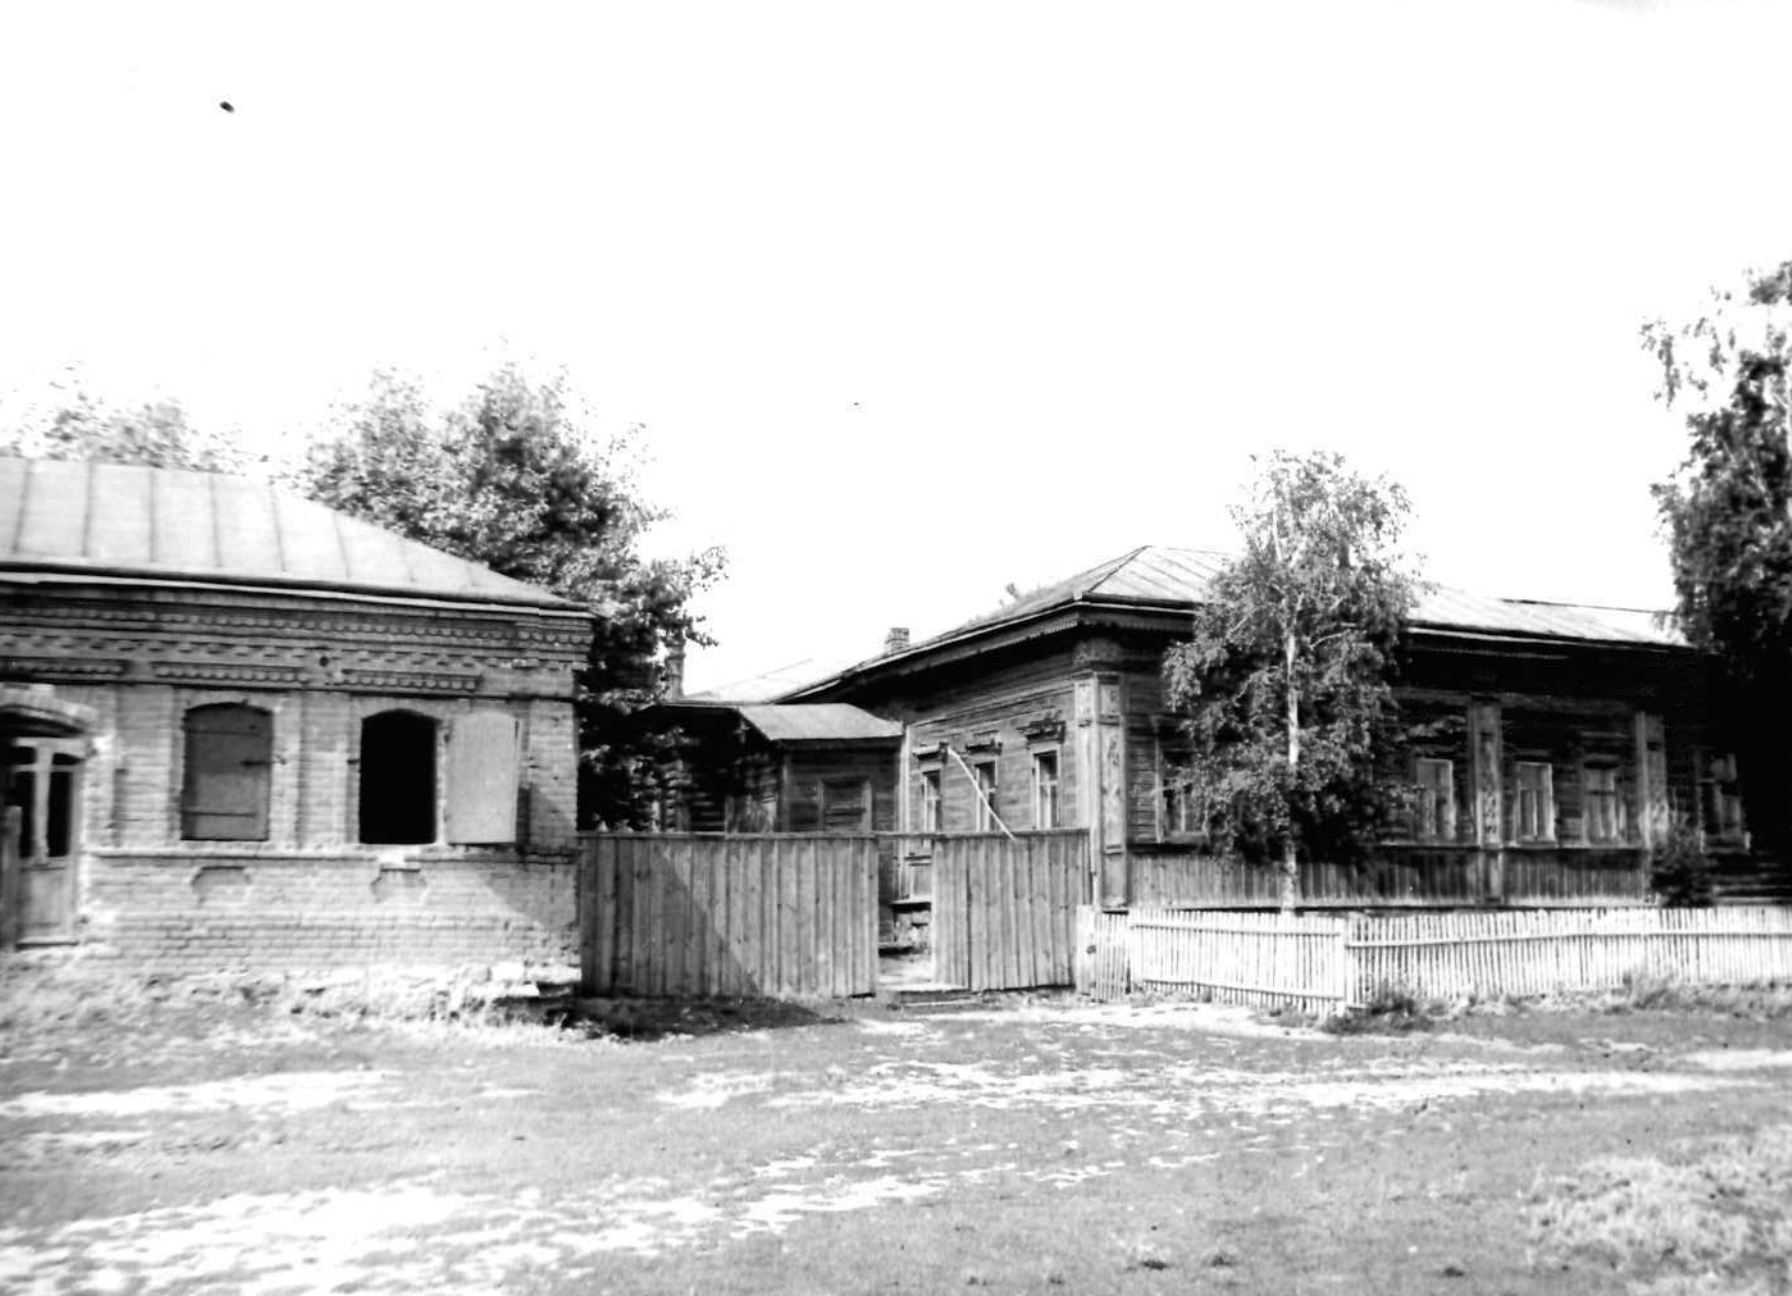
2. Пензенская обл., Неверкинский р-н,
с. Бигеево. Усадьба Агишева. 1910г.
Вид на главный корпус с юго-востока.
Фото Вандтке С.В. 1984г.

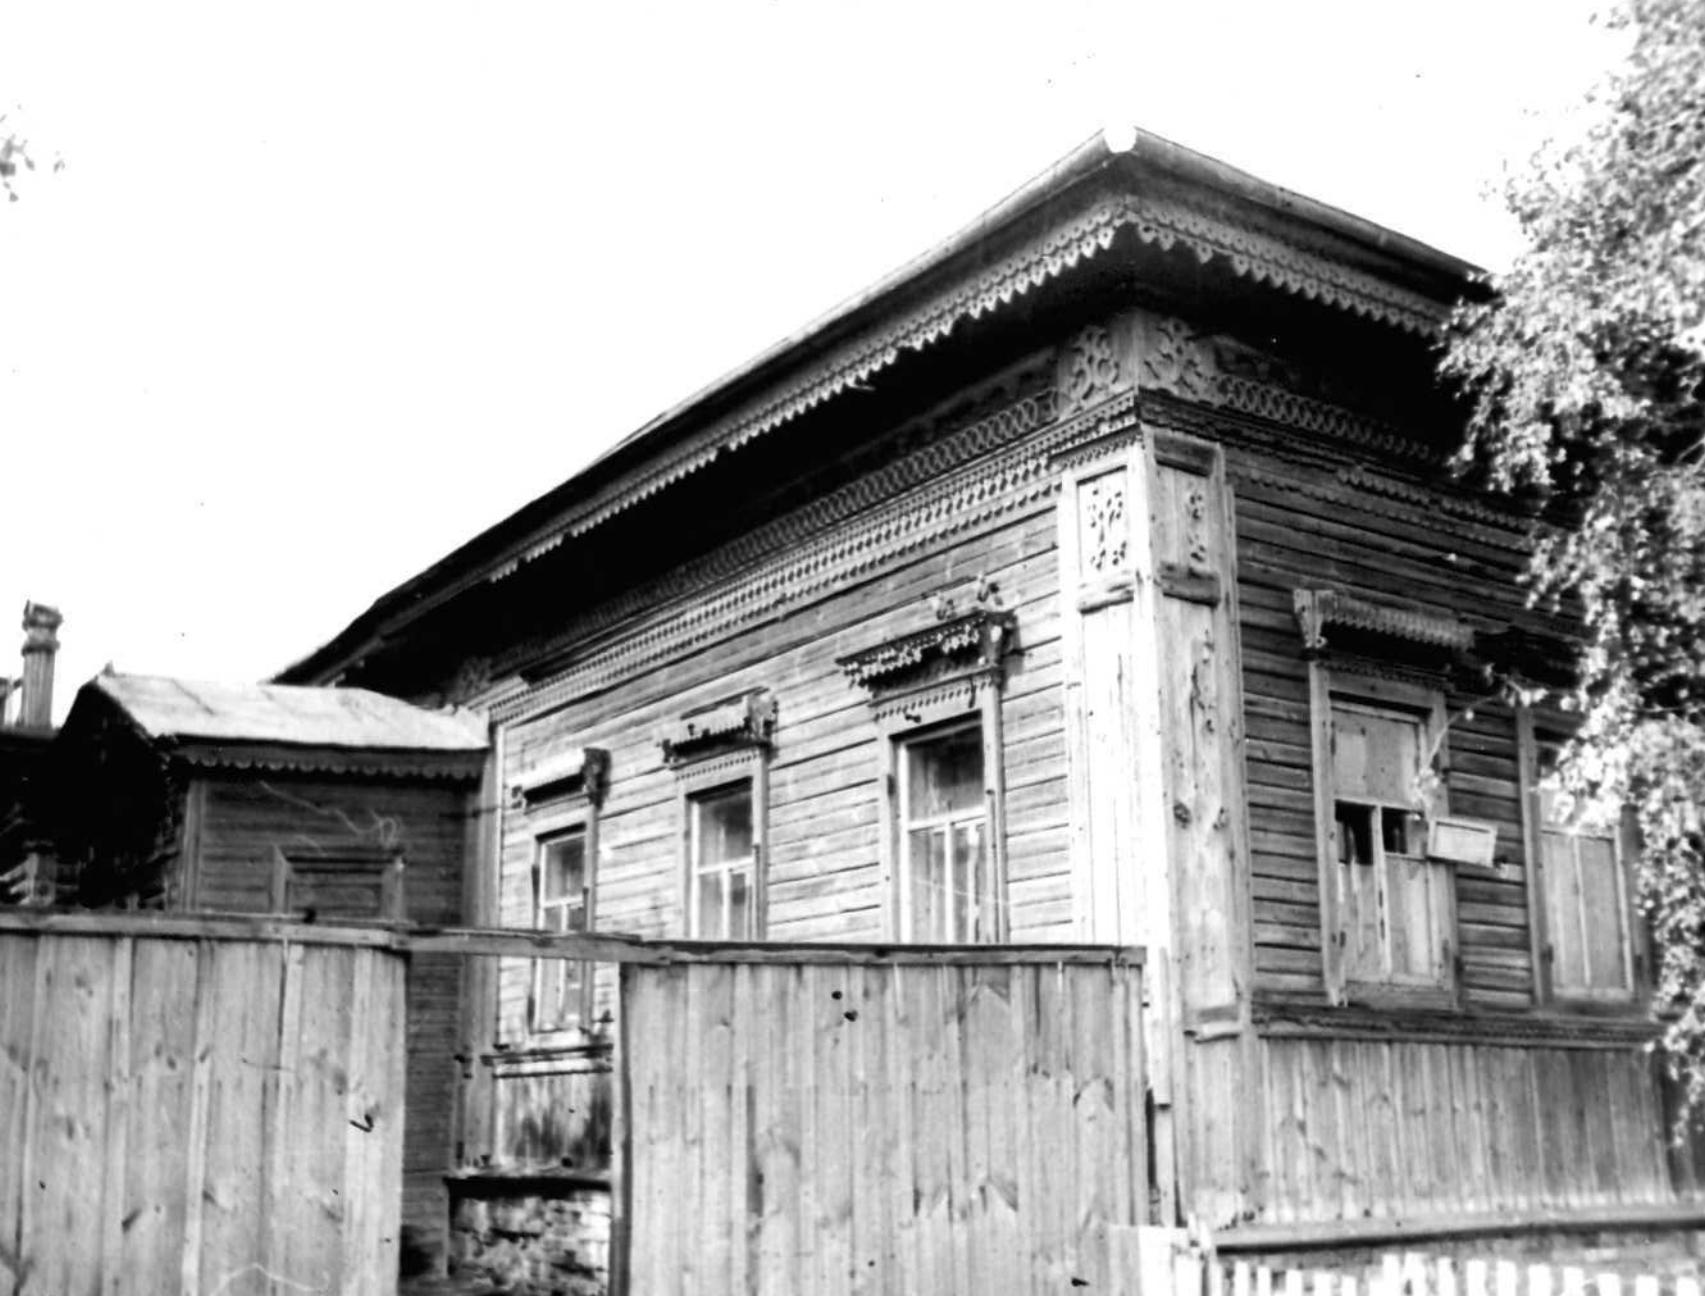
3. Пензенская обл., Неверкинский р-н,
с. Бигеево. Усадьба Агишева. 1910г.
Фрагмент юго-восточного угла главного
фото Вандтке С.В. 1984г.

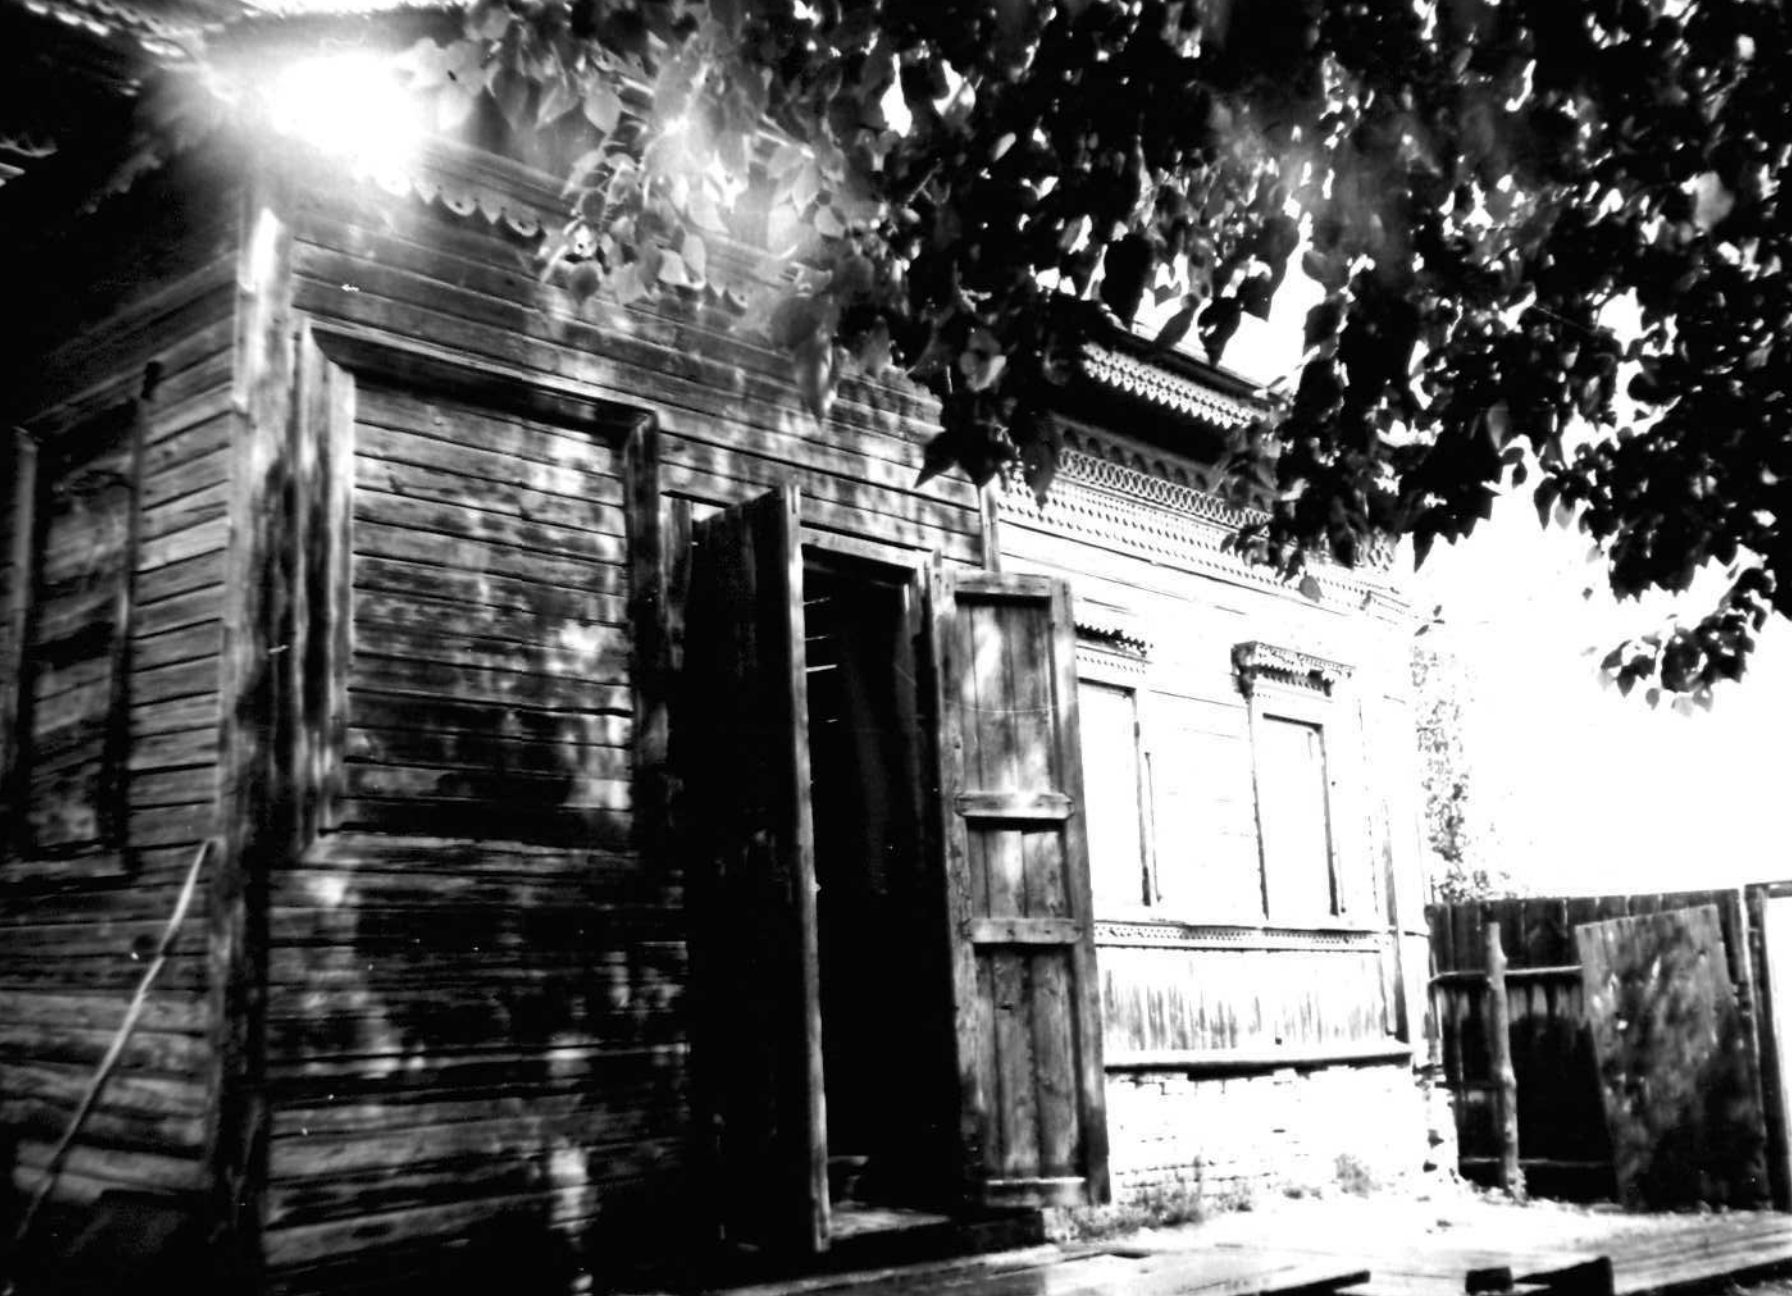
ков аналогично восточному фасаду. На северной стене главного корпуса расположен один широкий оконный проем. На восточной стене расположено четыре окна и дверной проем. К нему пристроен тамбур главного входа. На западной стене входной зоны главного корпуса расположено два окна.

4. Пензенская обл., Неверкинский р-н,
с. Бигеево. Усадьба Агишева. 1910г.
Тамбур главного входа. Фото Вандтке С.В.
1984г.

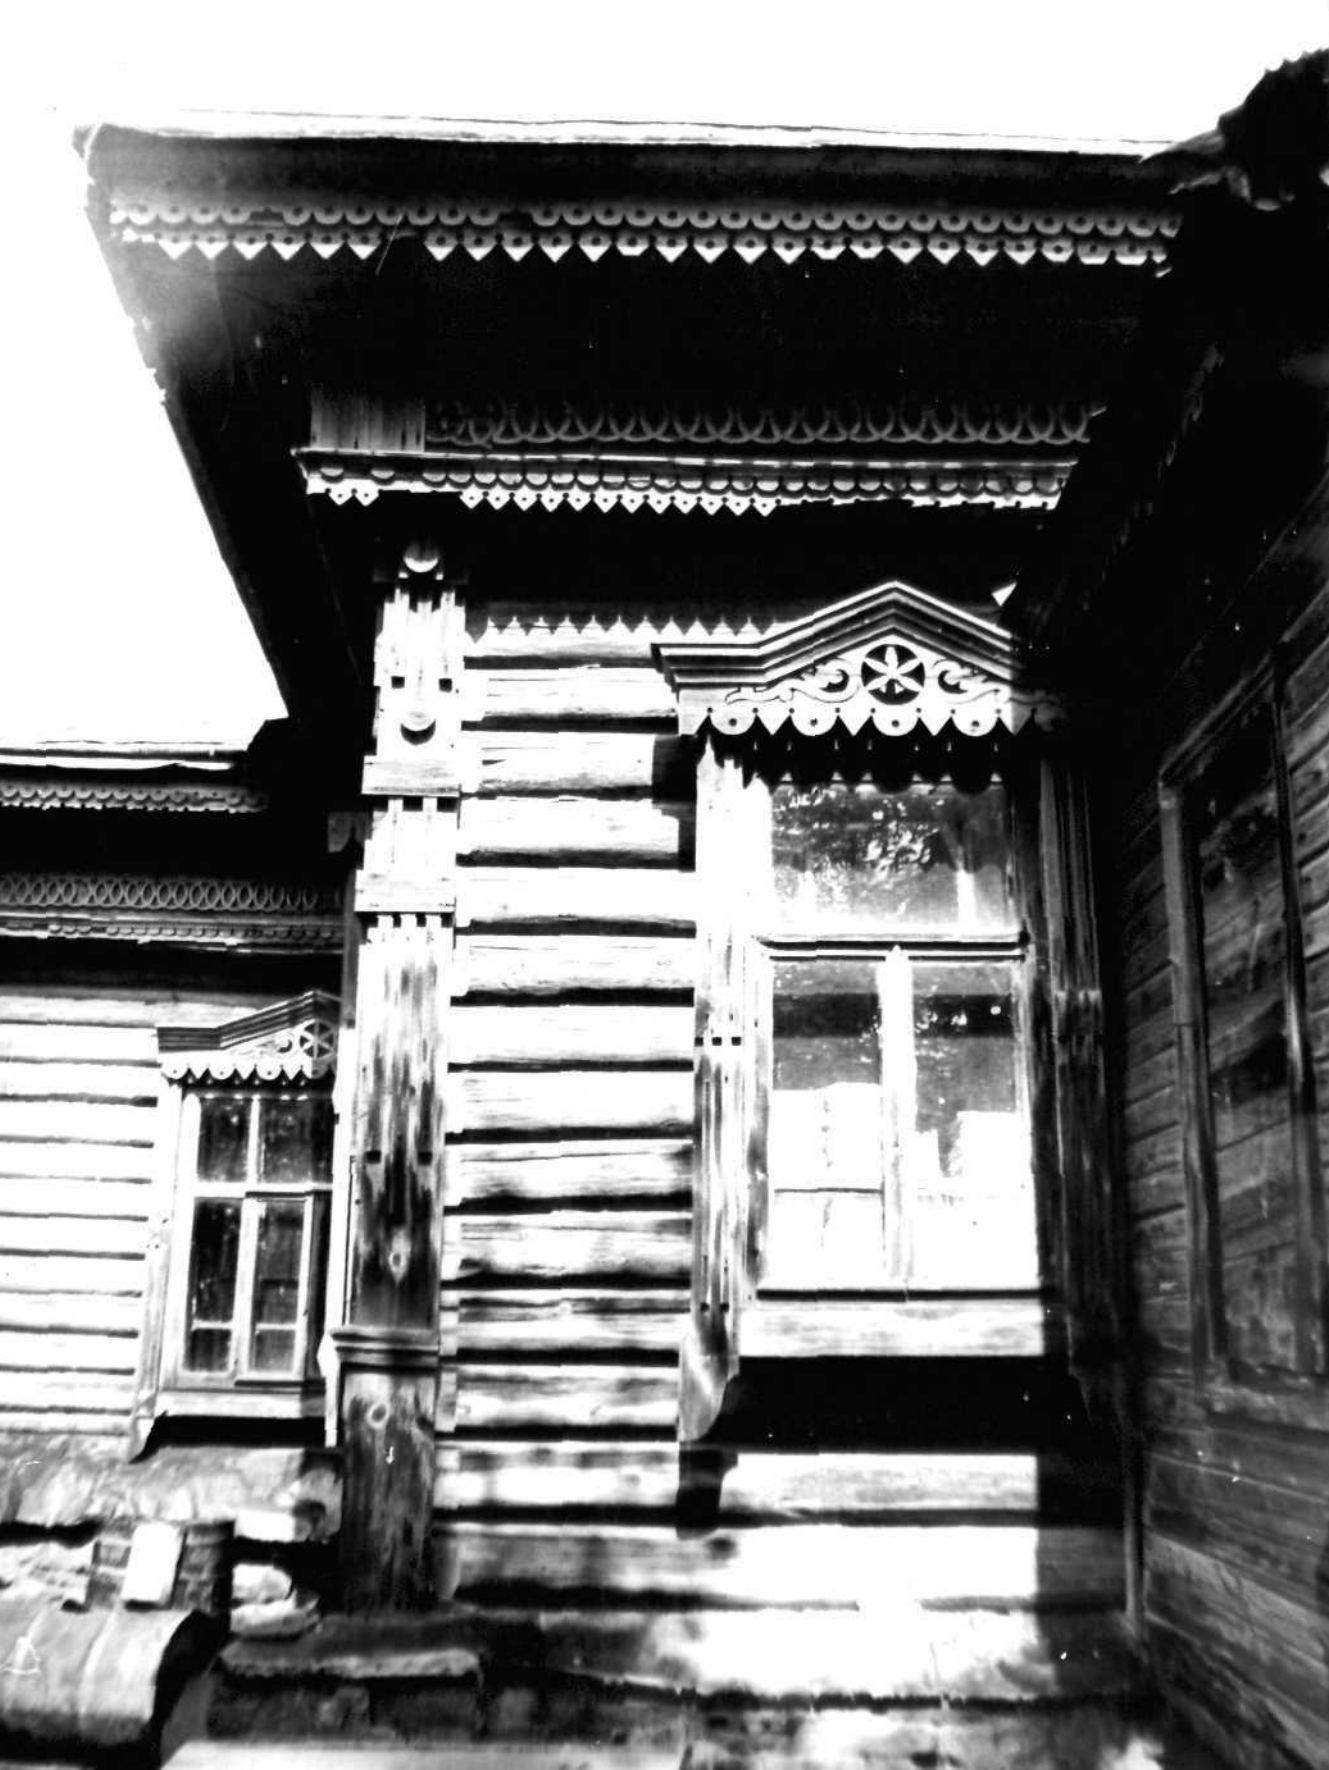
5. Пензенская обл., Неверкинский р-н,
с. Бигеево. Усадьба Агишева. 1910г.
Фрагмент юго-западного угла главного
корпуса. Фото Вандтке С.В. 1984г.

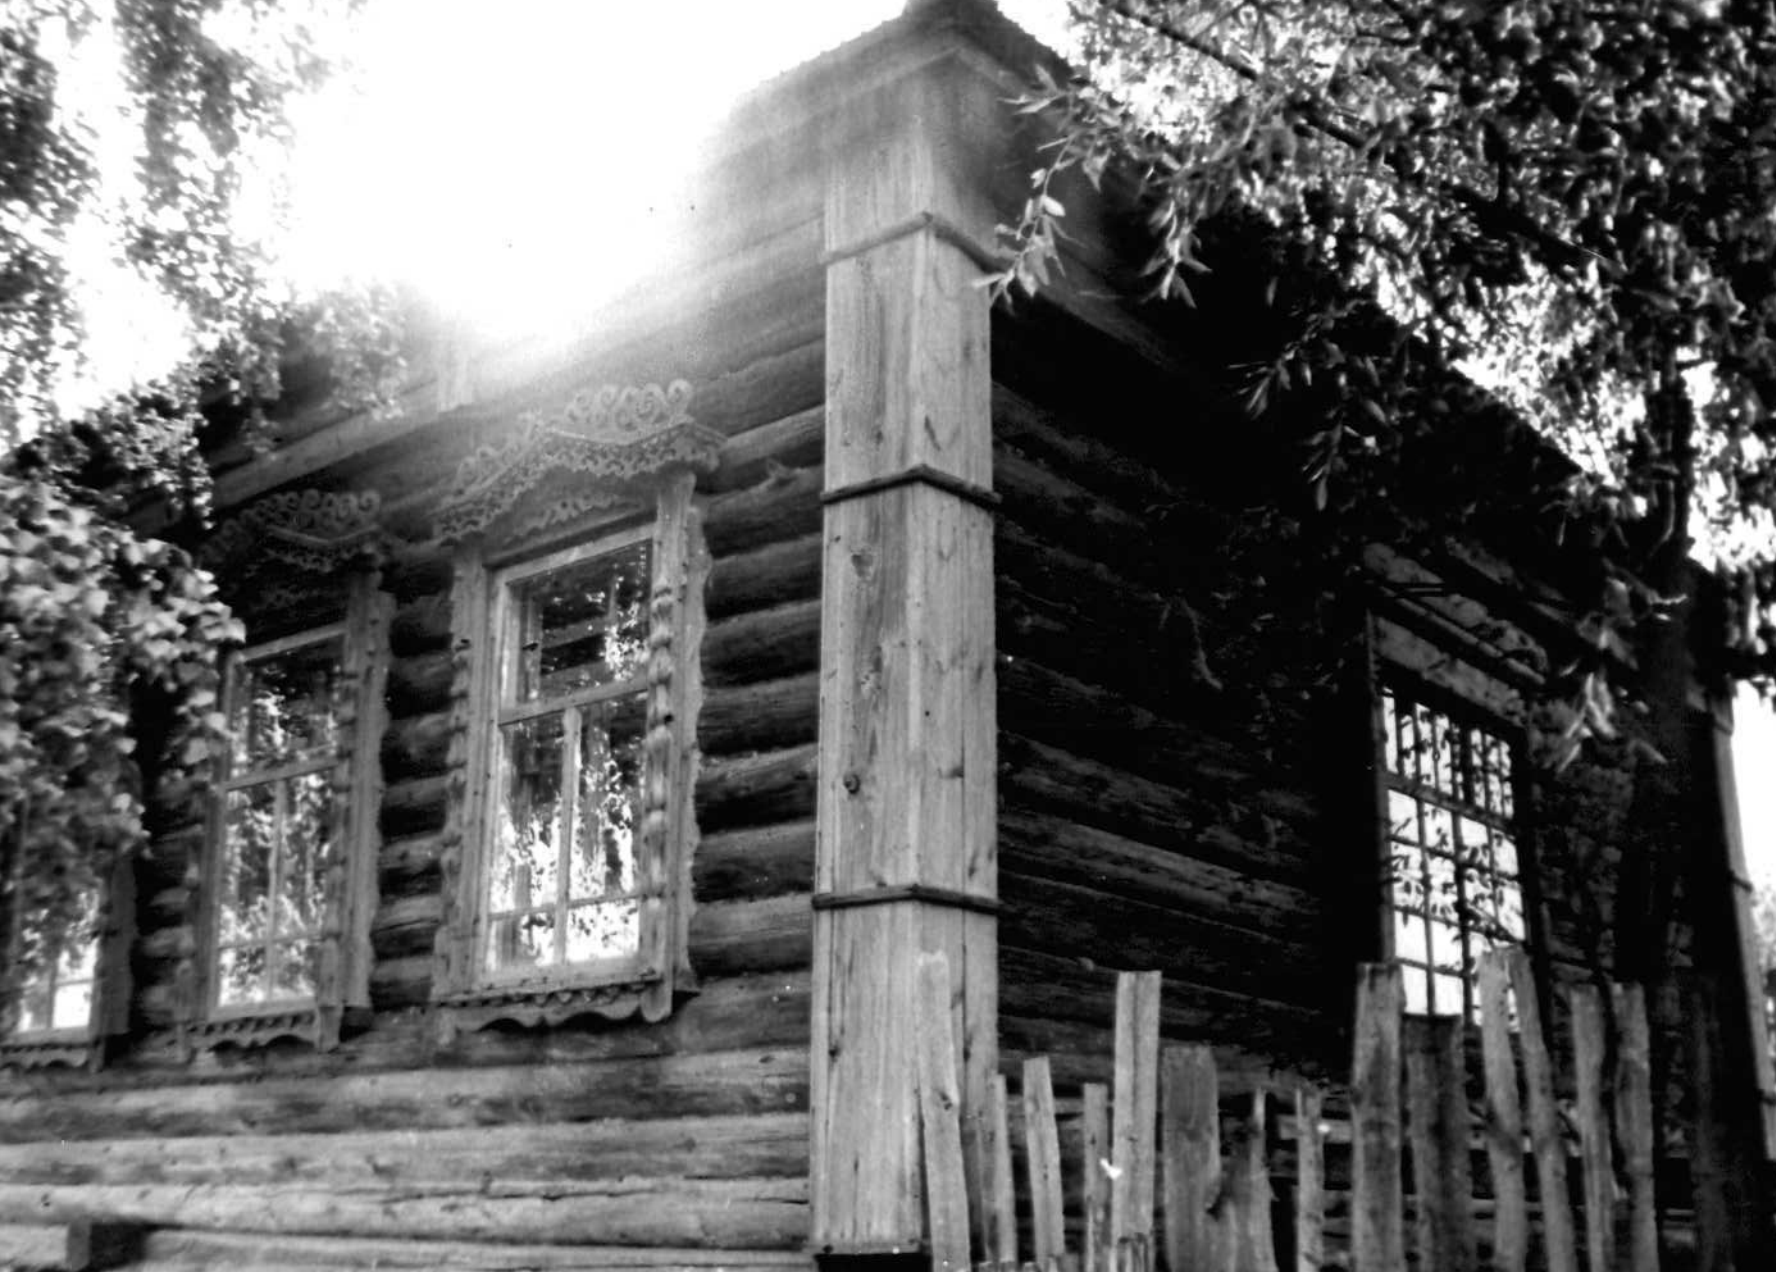
6. Пензенская обл., Неверкинский р-н,
с. Бигеево. Усадьба Агишева. 1910г.
Фрагмент главного корпуса. Вид с северо-
востока. Фото Вандтке С.В. 1984г.

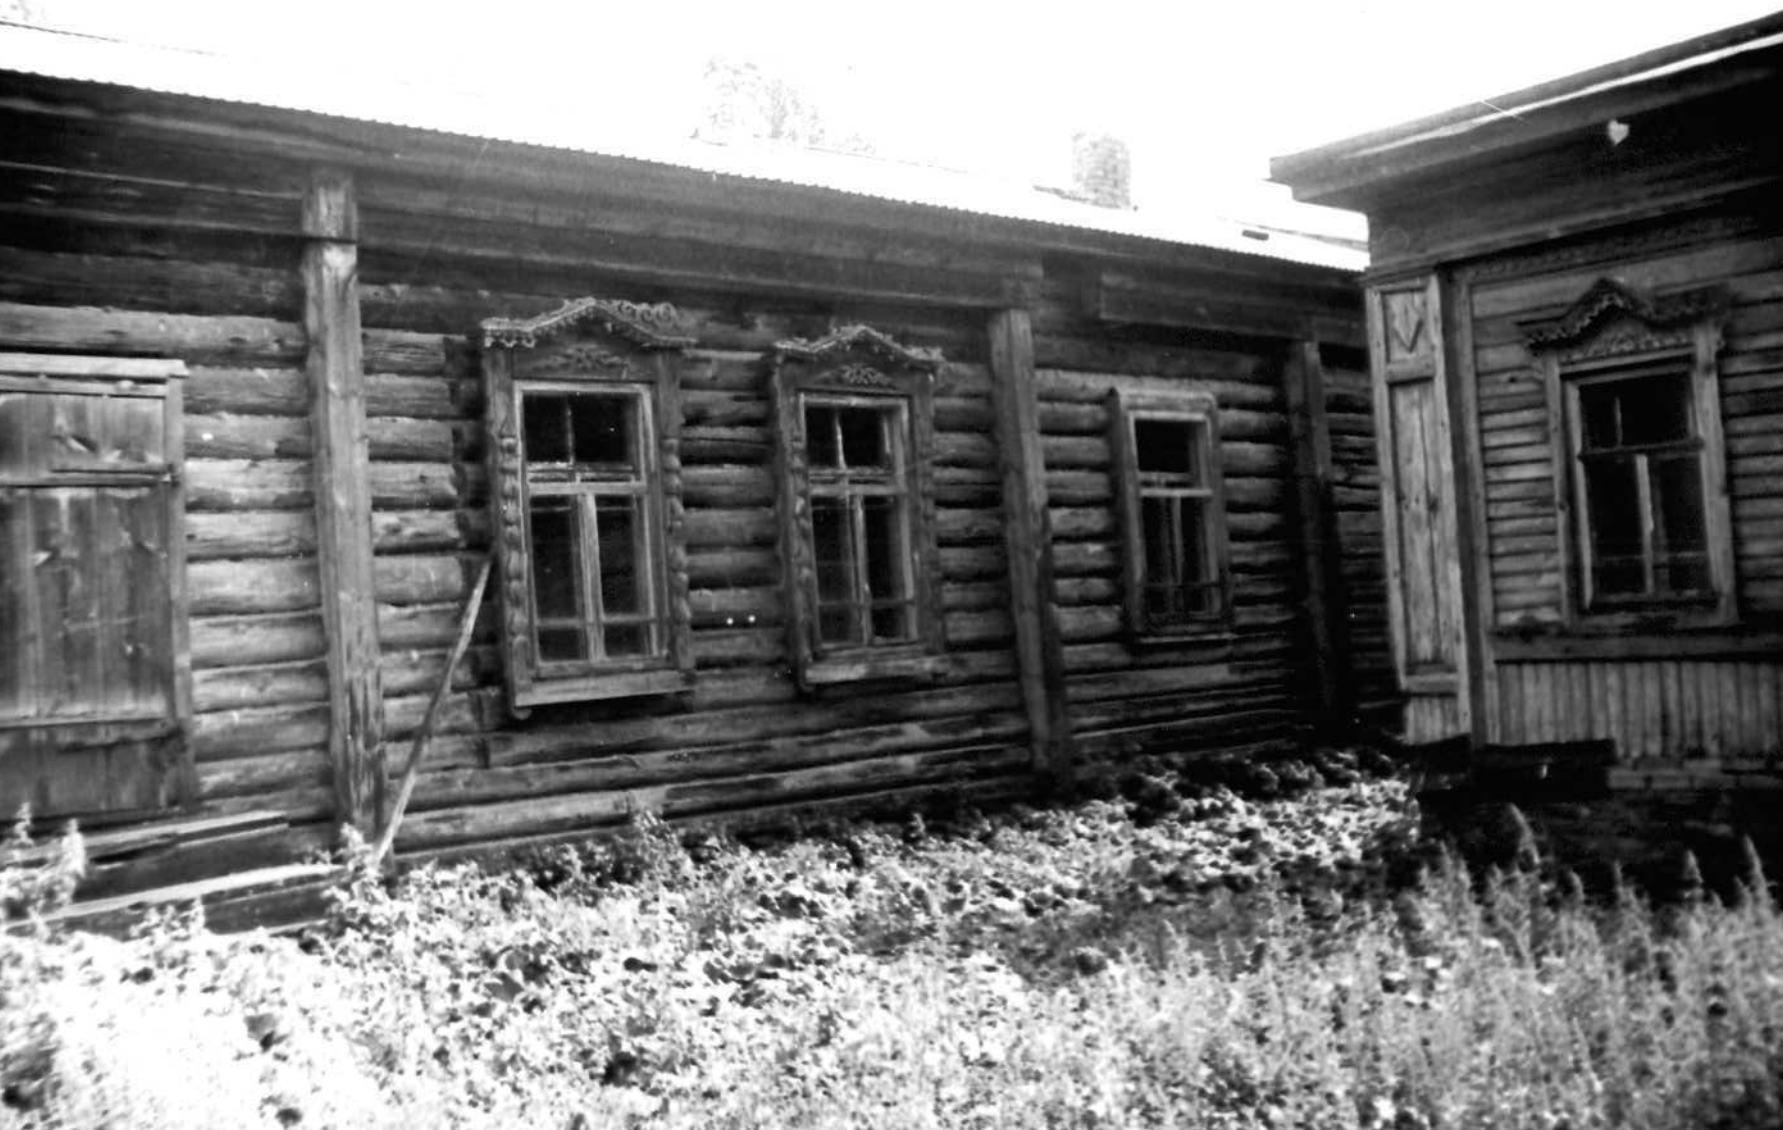
7. Пензенская обл., Неверкинский р-н,
с. Бигеево. Усадьба Агишева. 1910г.
Западный фасад главного корпуса.
Фрагмент. Фото Вандтке С.В. 1984г.

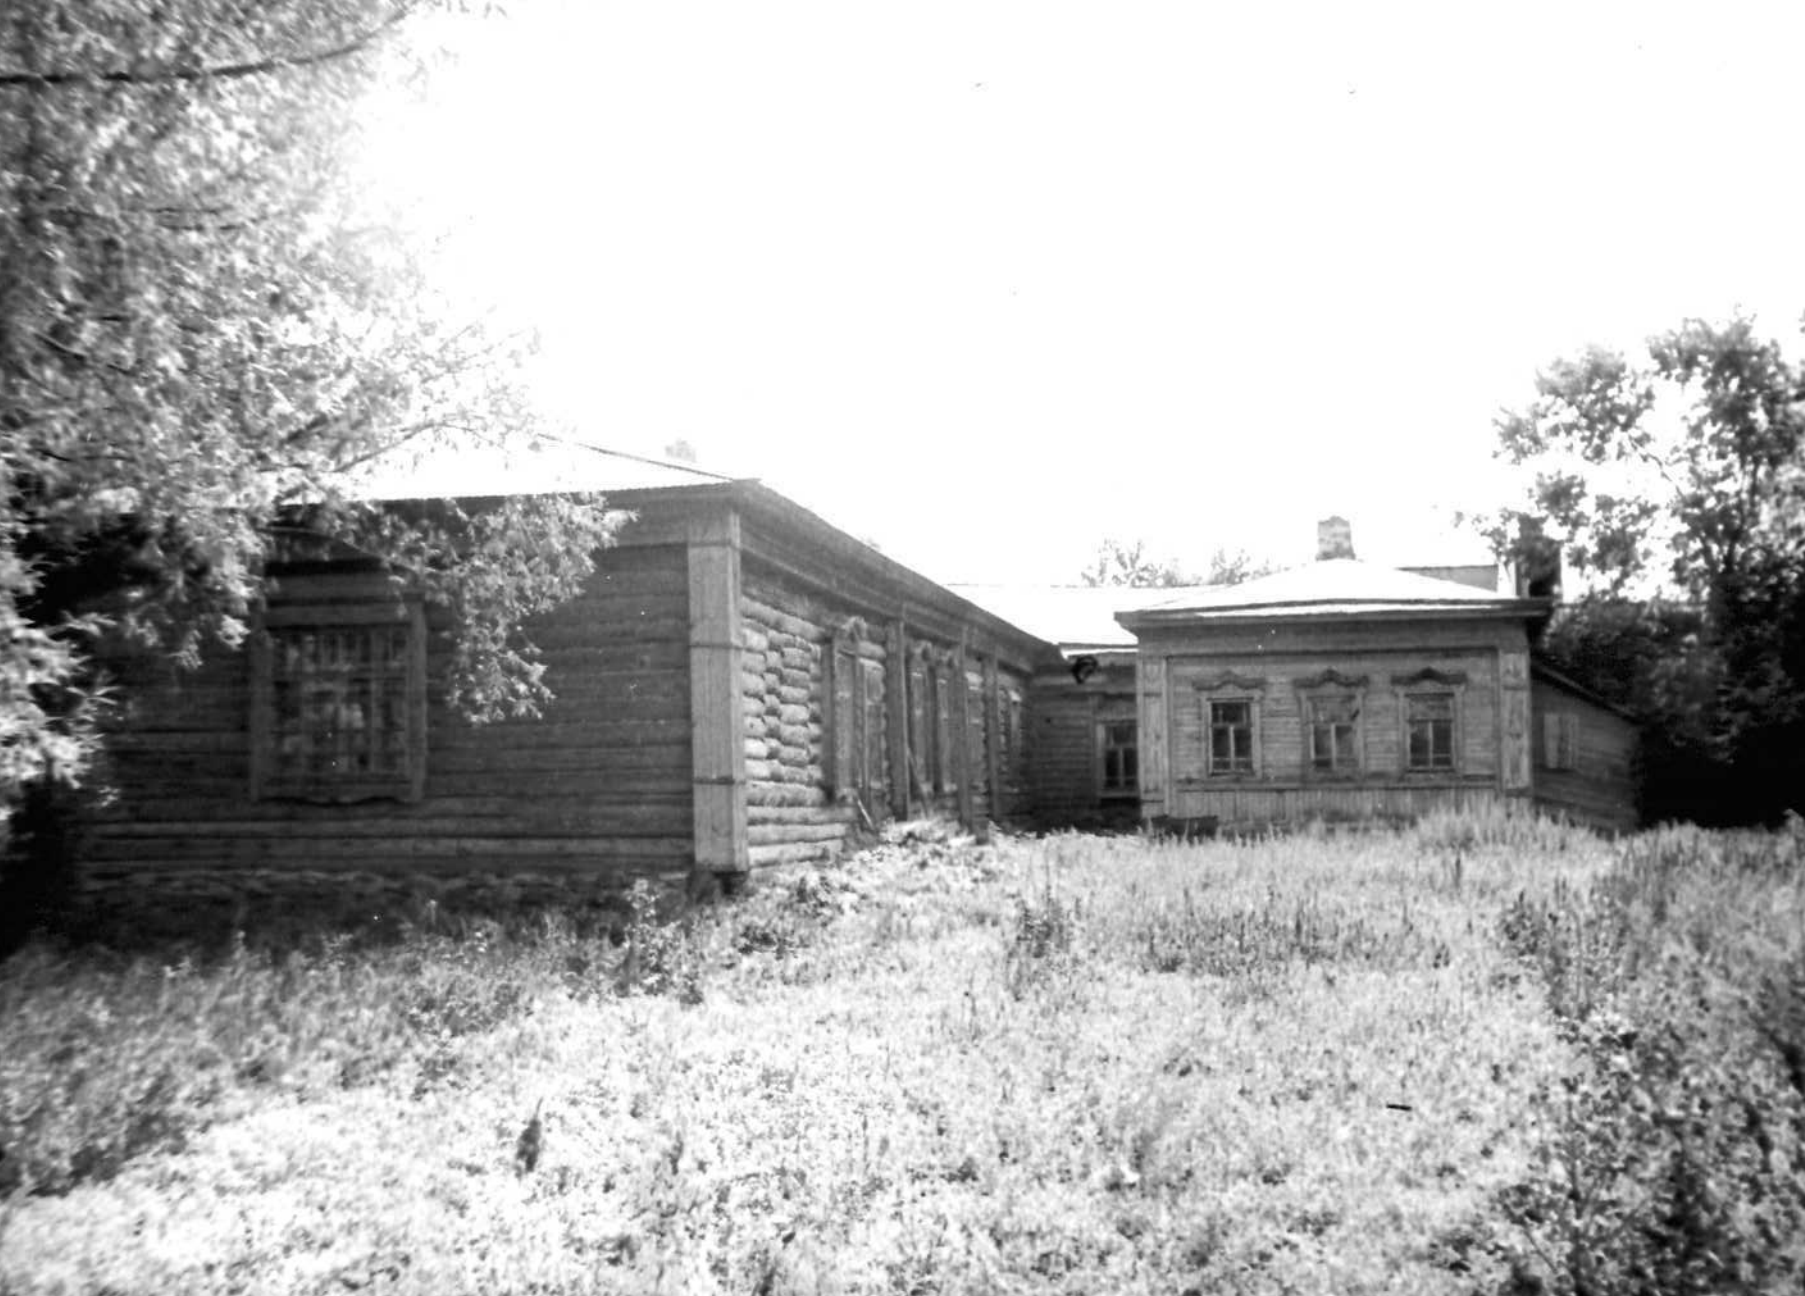
8. Пензенская обл., Неверкинский р-н,
с. Бигеево. Усадьба Агишева. 1910г.
Вид с севера. Фото Вандтке С.В. 1984г.

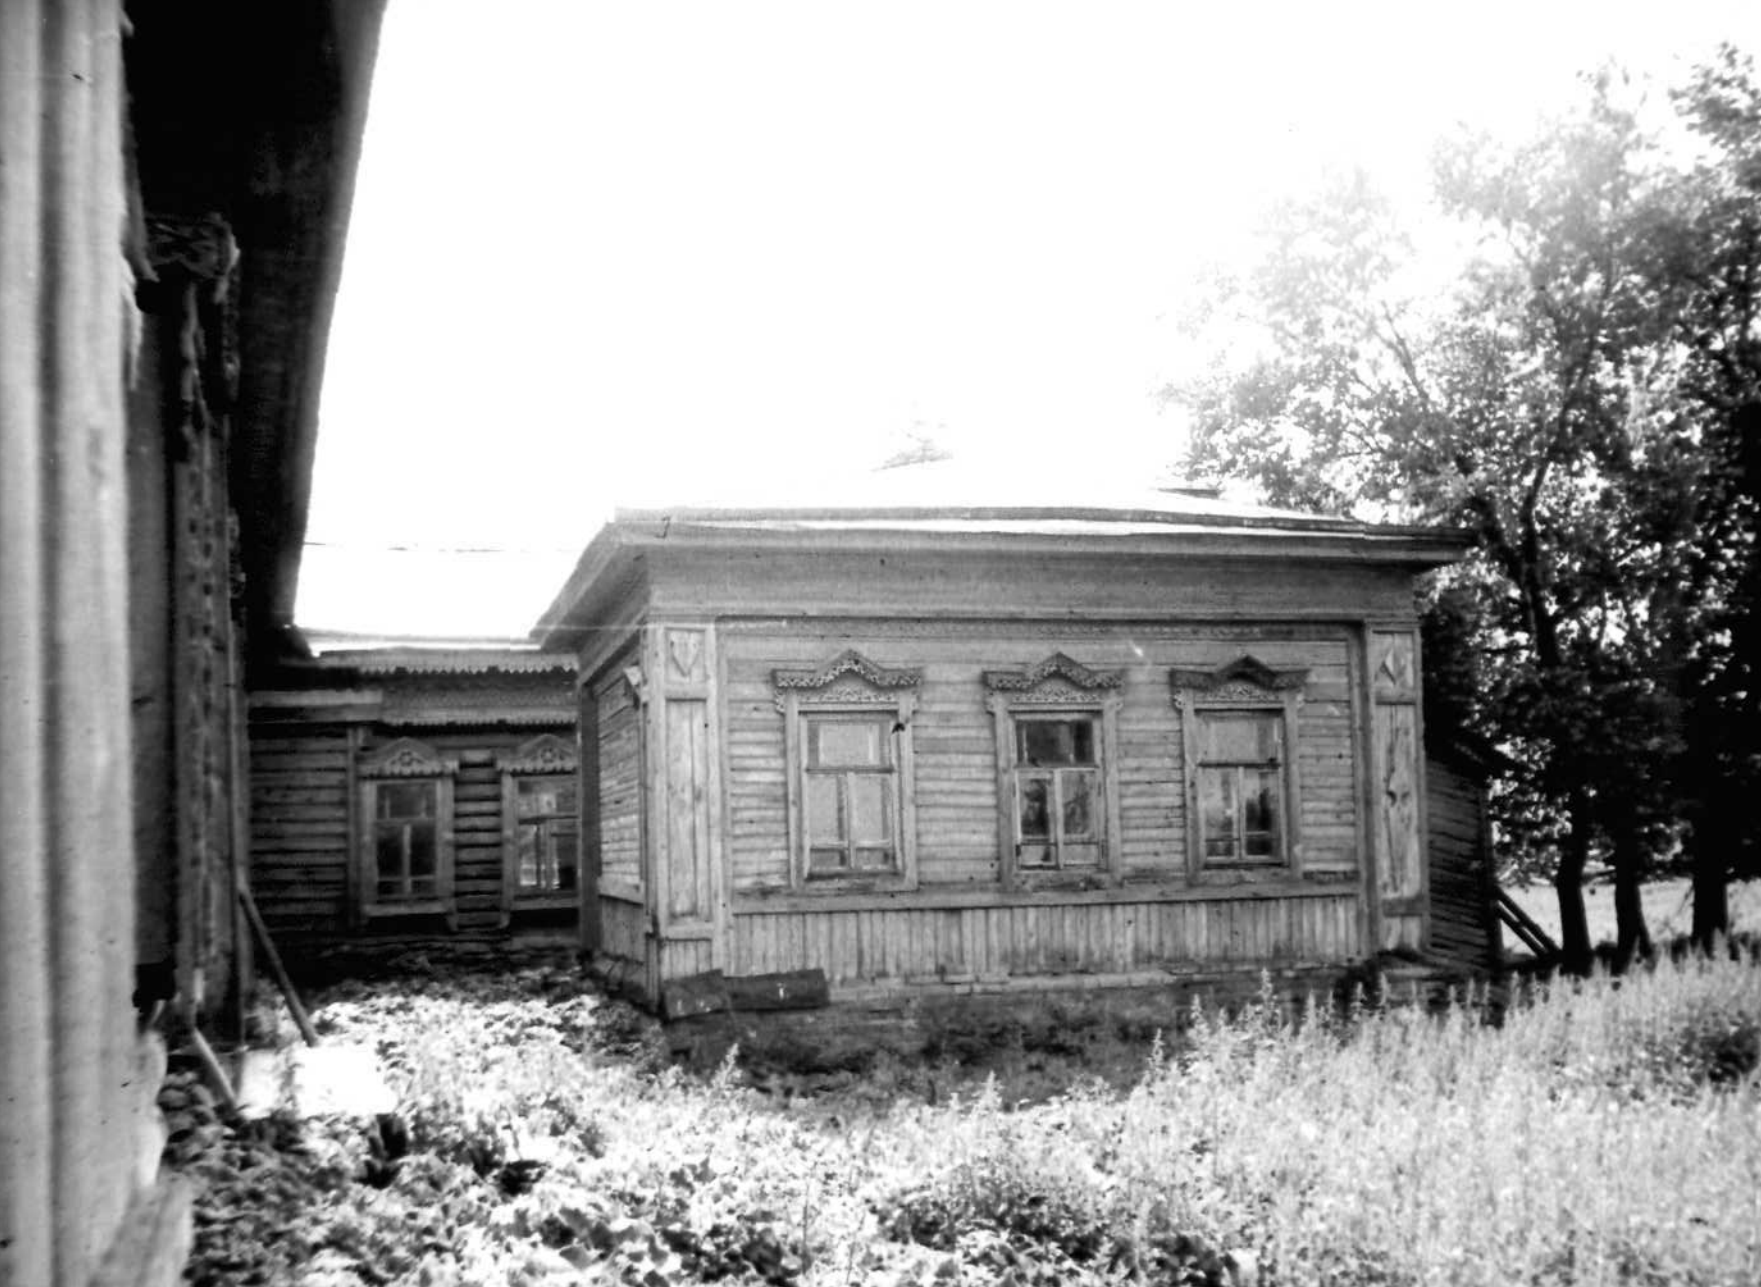
9. Пензенская обл., Неверкинский р-н,
с. Бигеево. Усадьба Агишева. 1910г.
Северный фасад флигеля. Фото
Вандтке С.В. 1984г.

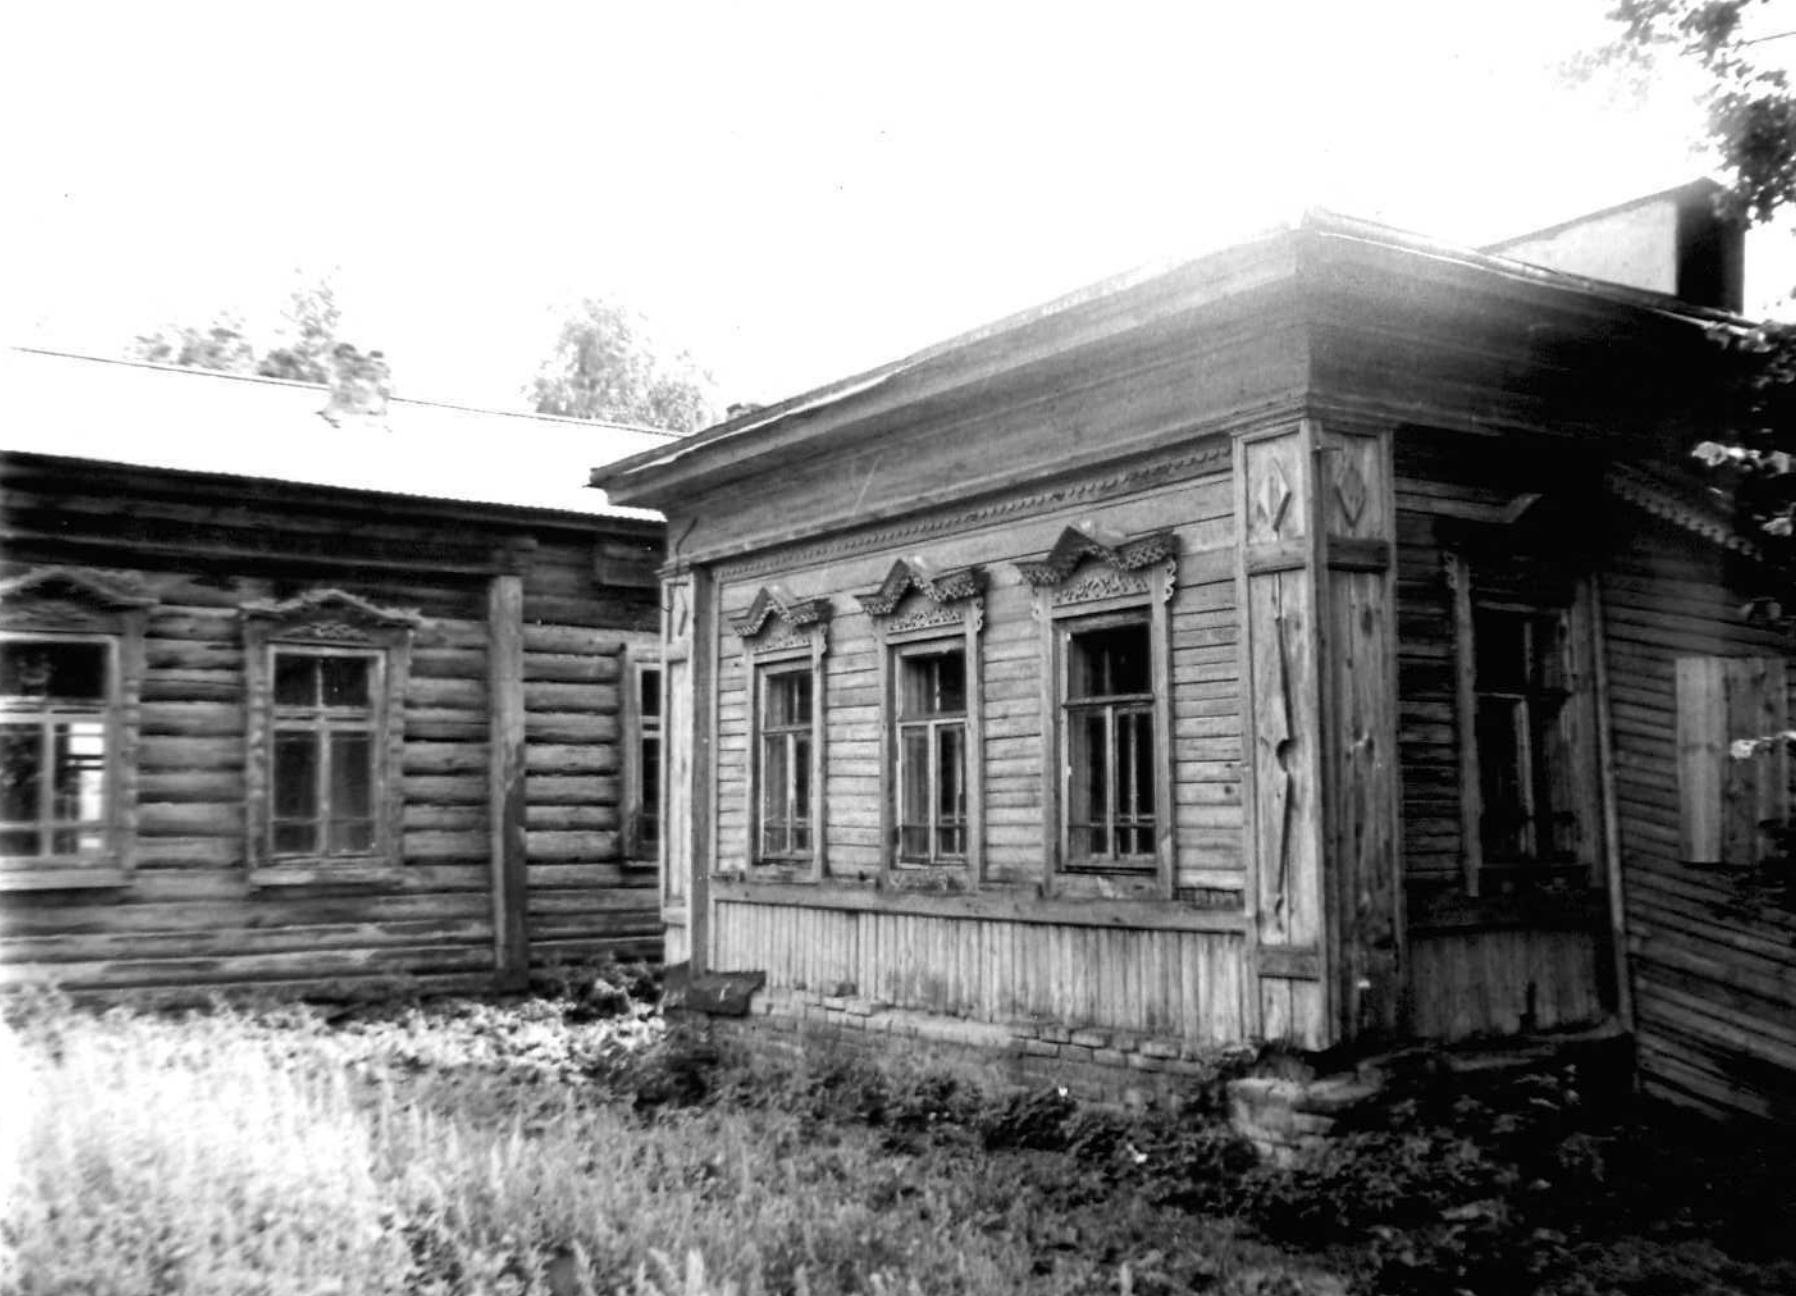
10. Пензенская обл., Неверкинский р-н,
с. Бигеево. Усадьба Агишева. 1910г.
Флигель. Вид с северо-запада.
Фото Вандтке С.В. 1984г.
