П А С П О Р Т

I. НАИМЕНОВАНИЕ ПАМЯТНИКА УСАДЬБА КУЩА АГИШЕВА

1910 г.

Пензенская область, Неверкинский р-н, с. Бигеево

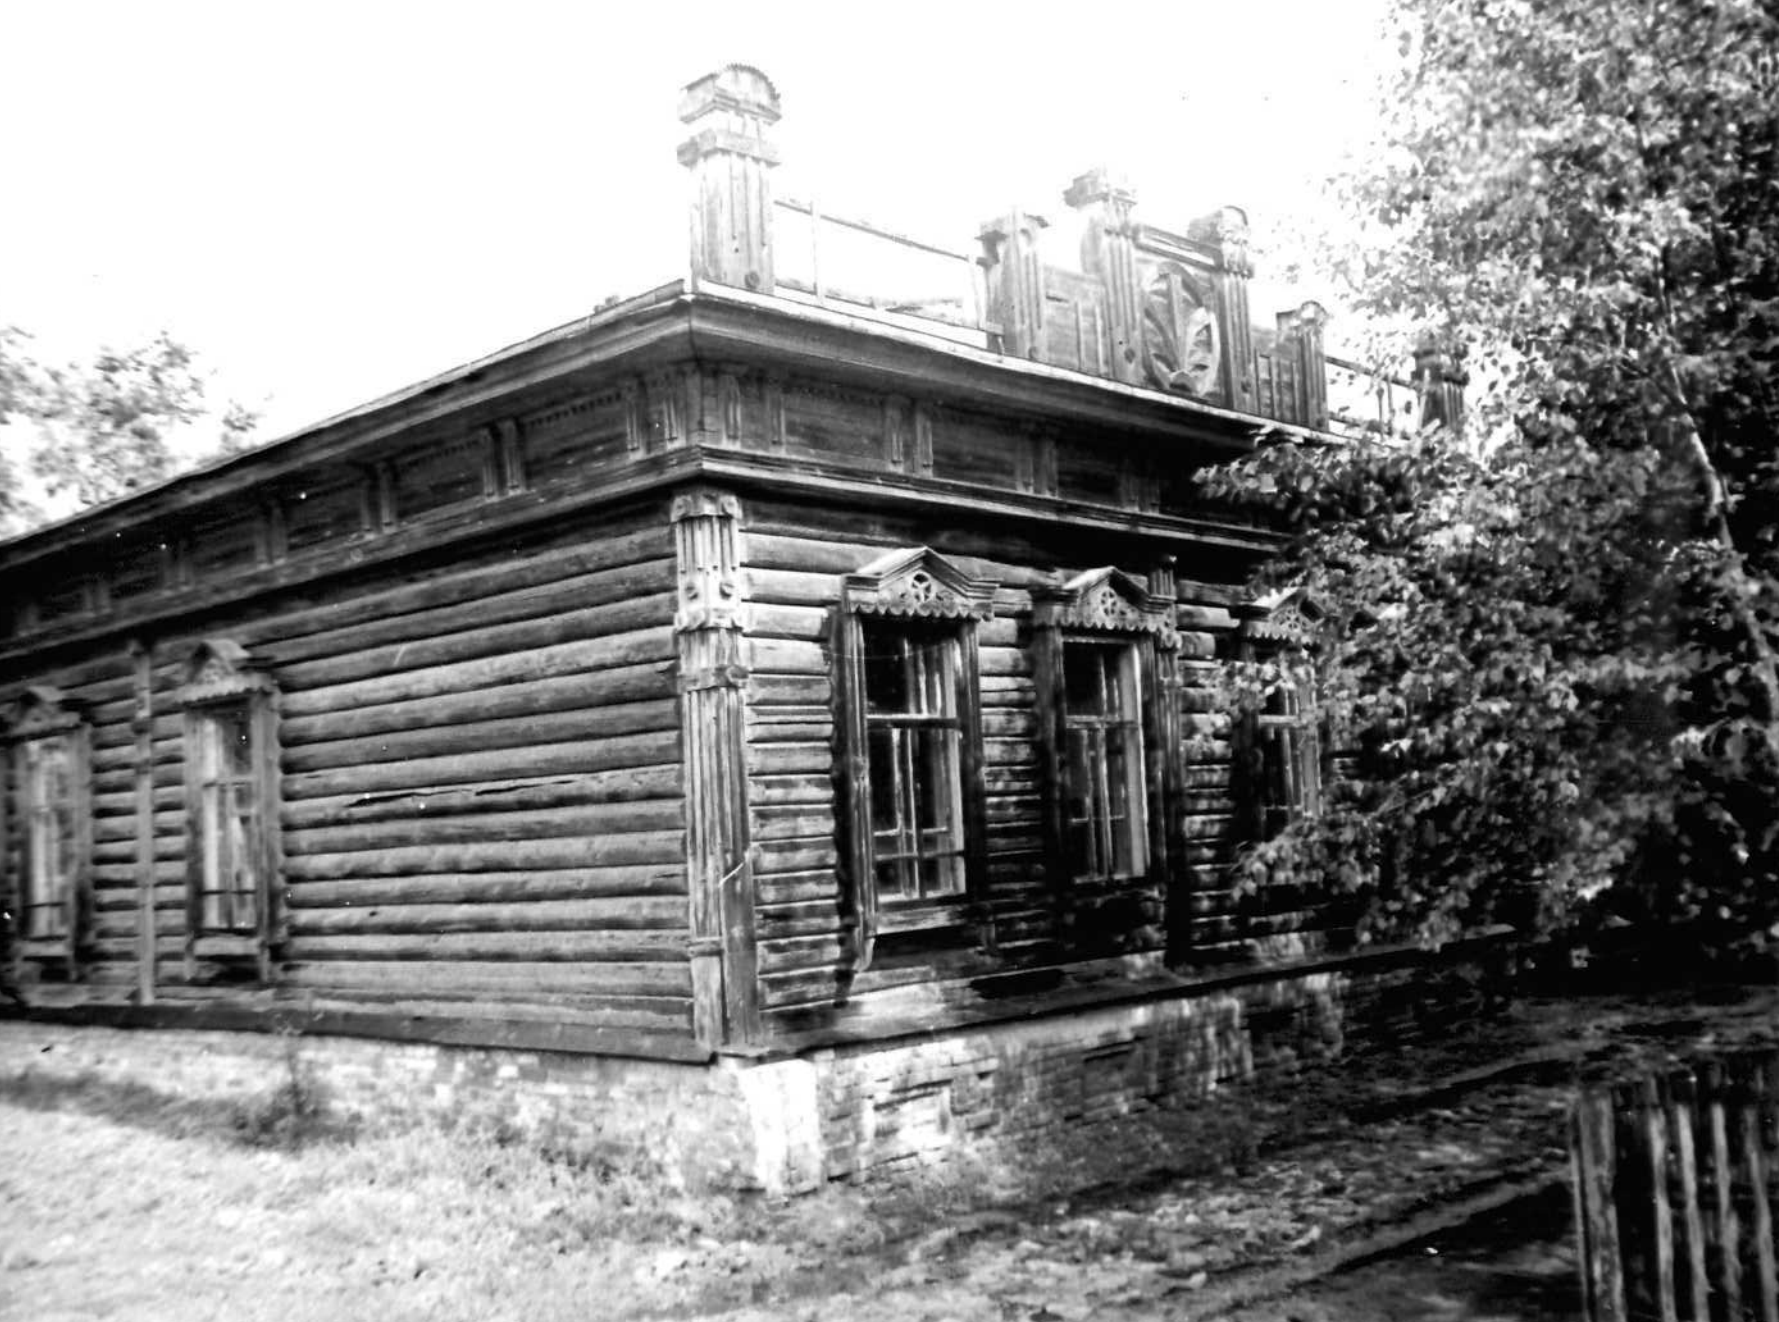
II. Пензенская обл., Неверкинский р-н,
с. Бигеево. Усадьба Агишева. 1910г.
Флигель. Вид с юго-запада. Фото
Вандтке С.В. 1984г.

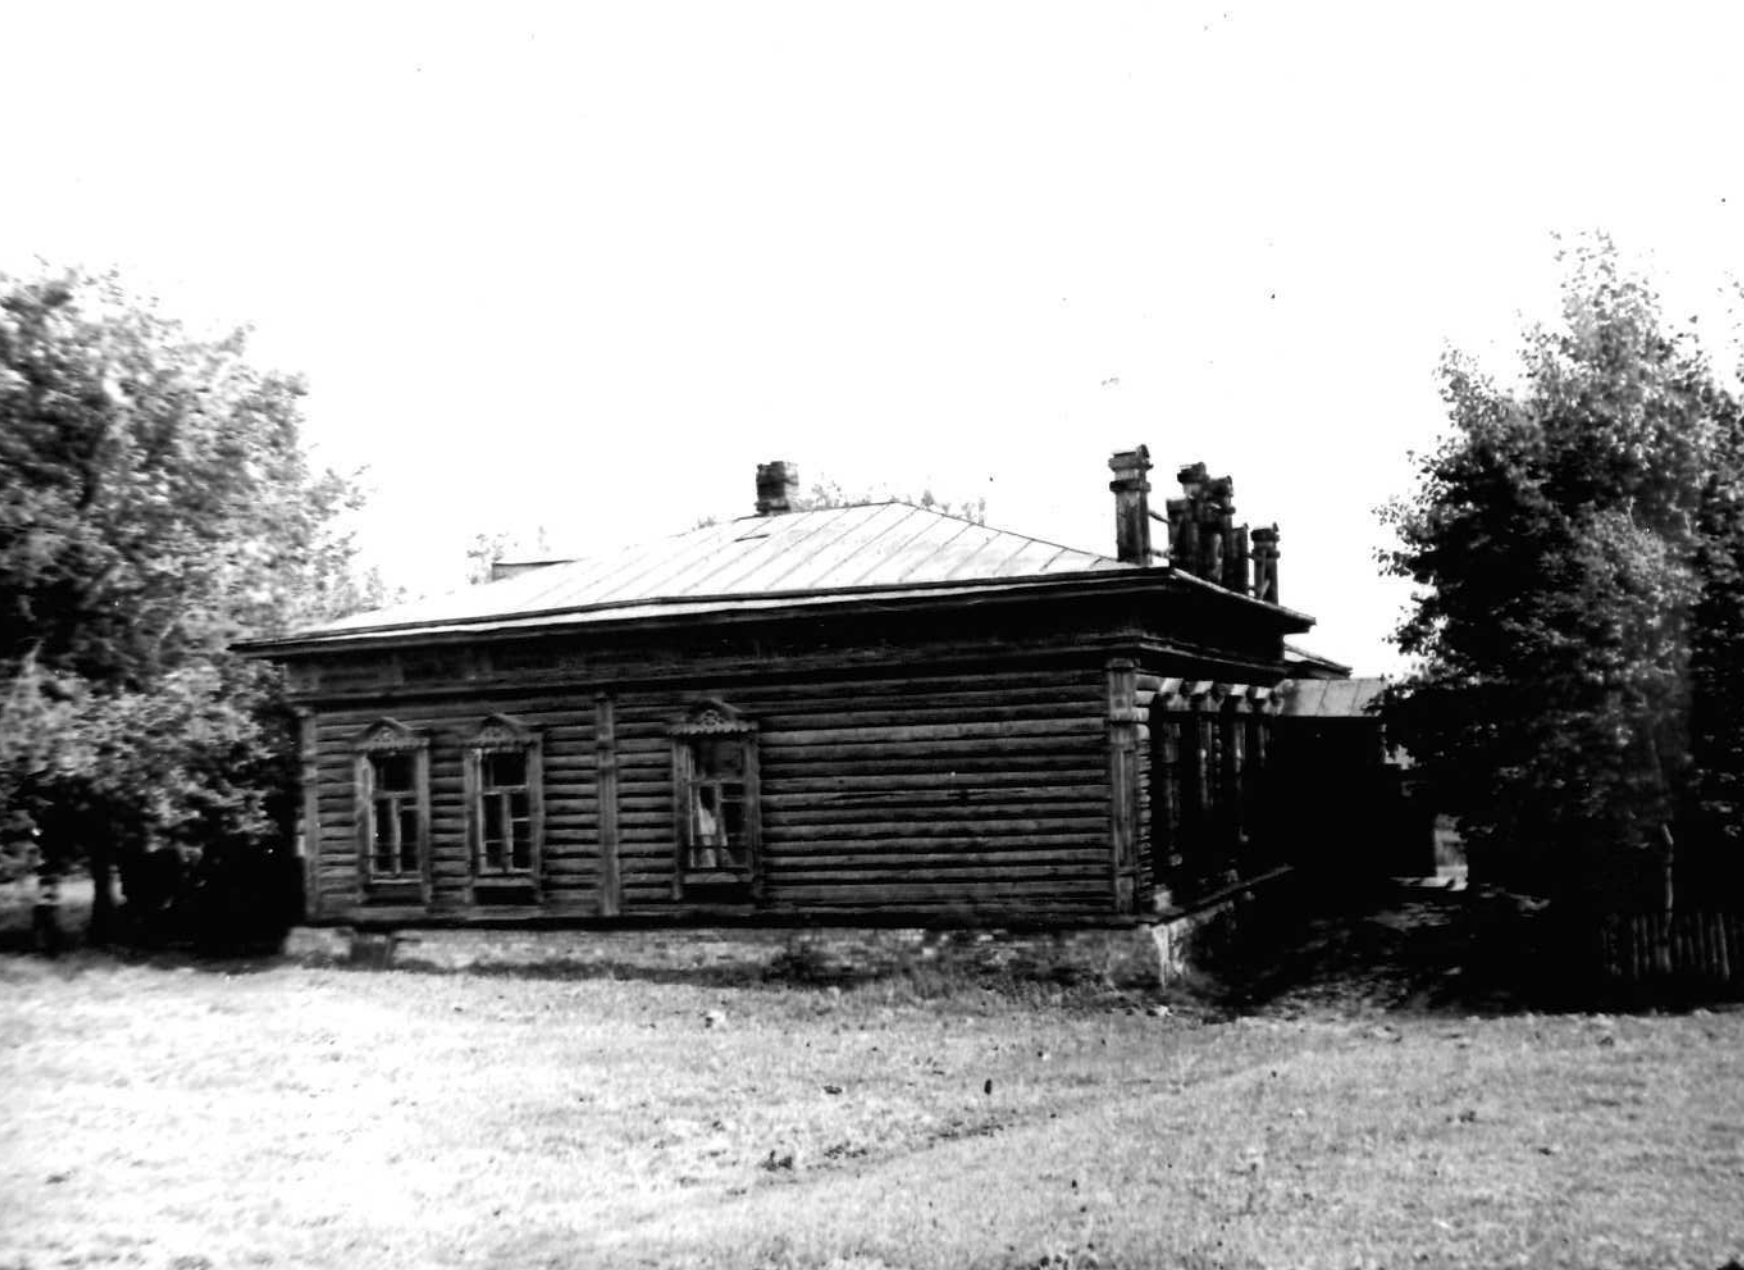
На западной стене блока подсобных помещений флигеля три окна и дверной проем хозяйственного выхода, к которому пристроен тамбур. На восточной — два окна, на северной — три окна.

12. Пензенская обл., Неверкинский р-н,
с. Бигеево. Усадьба Агишева. 1910г.
Западный фасад флигеля. Фото Вандтке С.В.
1984г.

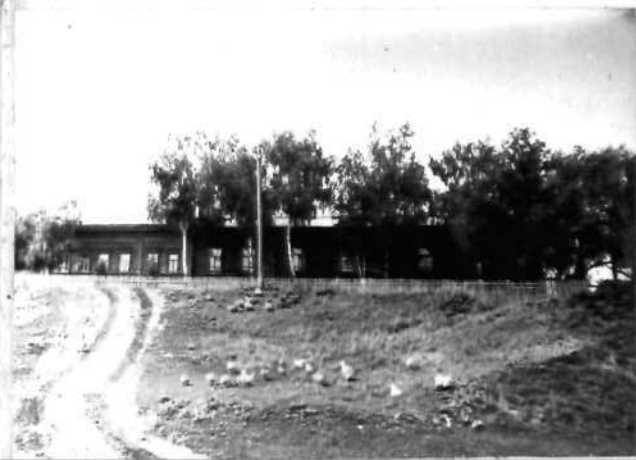
Фото или схематический план

Усадьба купца Агишева расположена в западной части с. Бигеево, отделенной от центральной части села глубоким оврагом. Жилой дом имеет сложную объемно-планировочную композицию, состоящую из: главного корпуса, хозяйственного флигеля и вестибюля. Прямоугольный, вытянутый объем главного корпуса установлен меридионально. Жилые комнаты объединяет коридор вдоль западной стены. Флигель усадебного дома функционально расчленен на две части: кухню и блок помещений для прислуги. Вестибюль объединяет главный корпус с флигелем. Декоративные элементы здания характерны для юго-восточных районов Пензенской области.
