ПАСПОРТ

I. НАИМЕНОВАНИЕ ПАМЯТНИКА Усадьба городская. Корпус восточный

IV. АДРЕС (местонахождение) ПАМЯТНИКА Москва, Бауманский р-н, Спартаковская ул., 9

г. Москва БАУМАНСКИЙ р-он
Усадьба ГОРОДСКАЯ, нач. XIX в.
Корпус ВОСТОЧНЫЙ, 1856-1857 гг.
СПАРТАКОВСКАЯ ул., 9

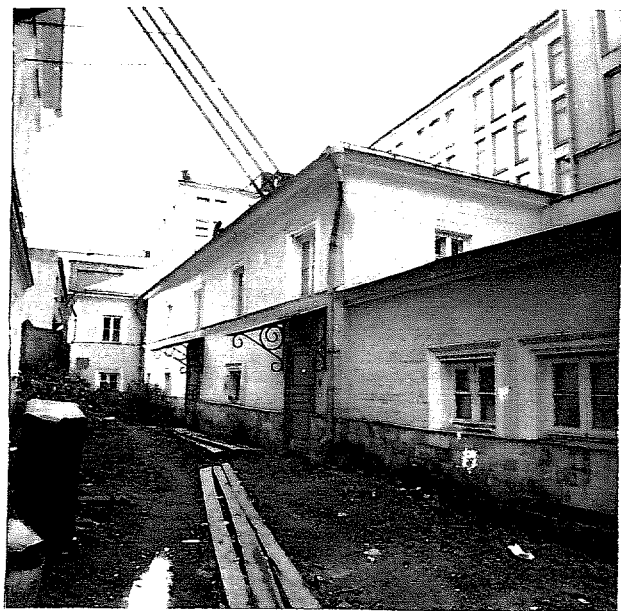
Фото или схематический план

Кирпичный оштукатуренный одно-двухэтажный "Г"-образный в плане корпус вытянут по горизонтали с юго-востока на северо-запад и покрыт системой скатных крыш.

Планировочное решение 1 и 2 этажей совпадает. Поперечные стены делят здание на ряд связанных между собой прямоугольных в плане помещений.
