ПАСПОРТ

I. НАИМЕНОВАНИЕ ПАМЯТНИКА Дом жителя МАНЬКИНОЙ Л.М.

д. Каскесручей
Прионежский р-н
Карельская АССР
Дом Манькиной Л.М.

УЧЕТНАЯ КАРТОЧКА

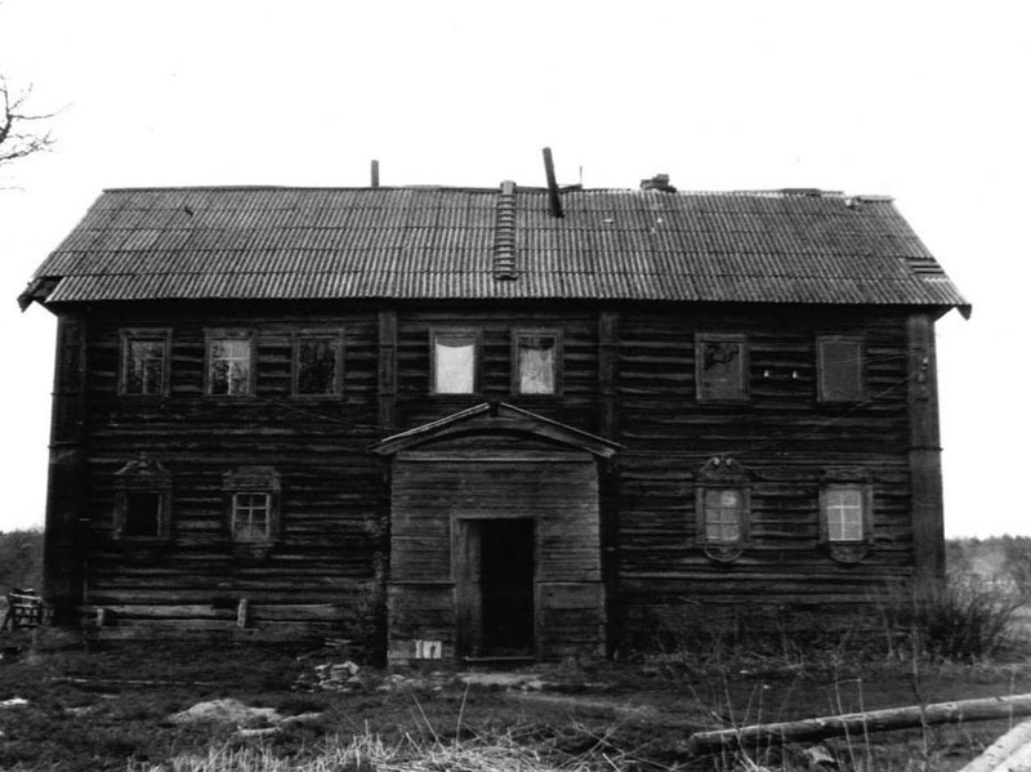
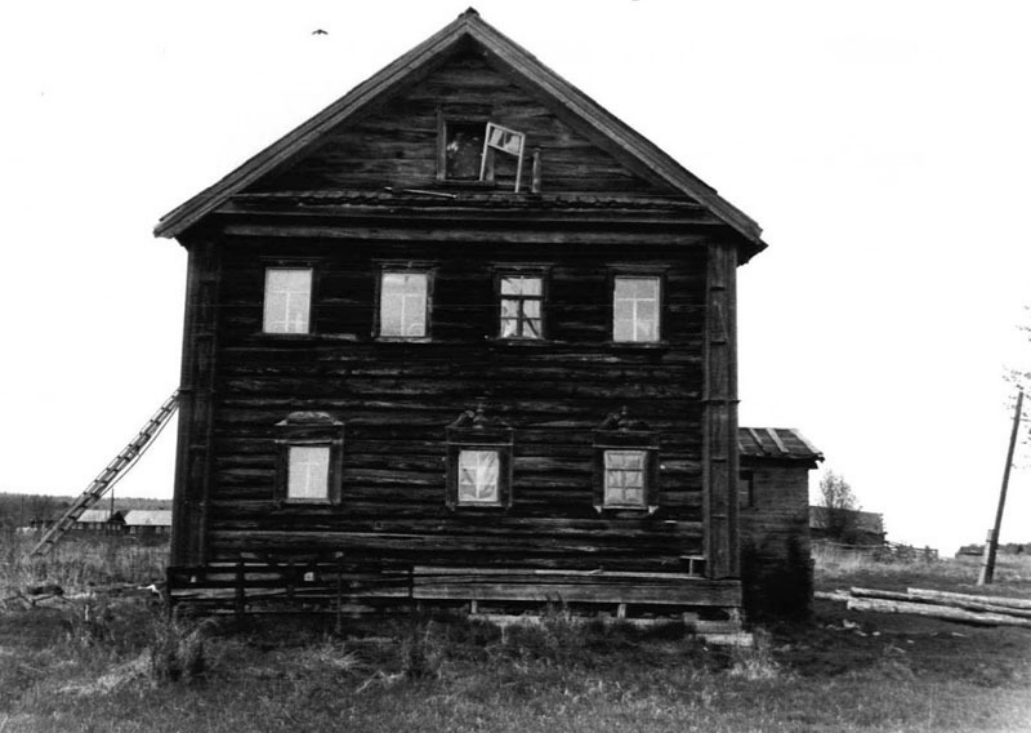
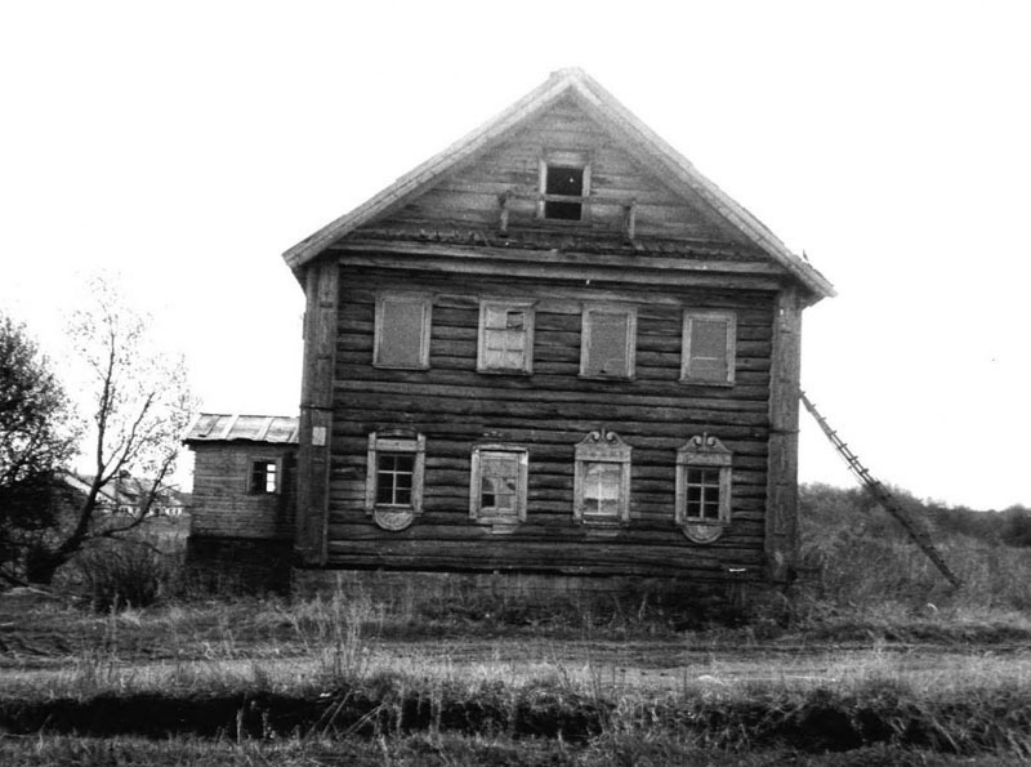
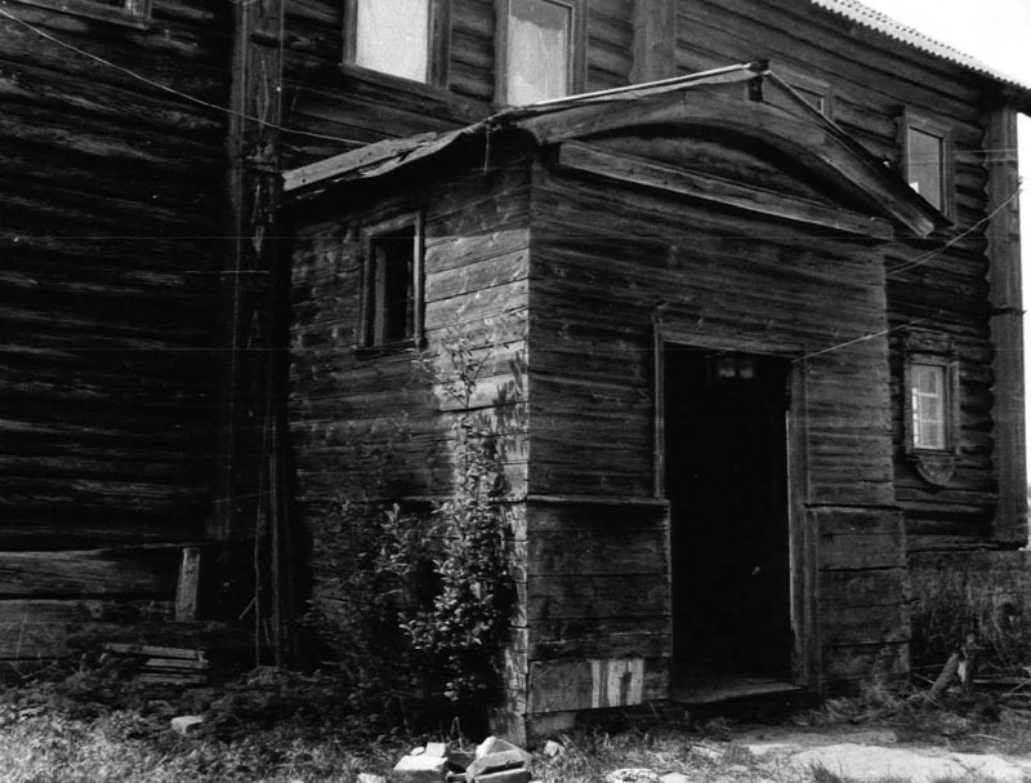
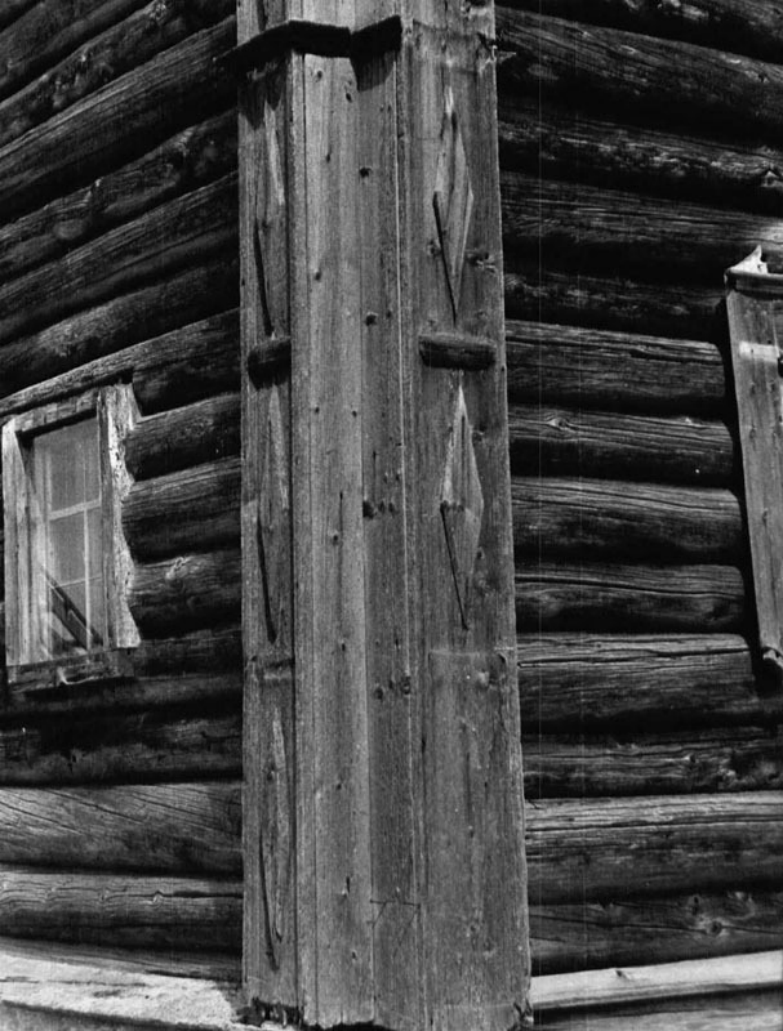
Окна первого этажа имеют развитые наличники: с боков филенчатые ставни, снизу доска в виде сегмента со сквозной и выемчатой резьбой, верх наличника - рамка, завершающаяся двумя волютами и стилизованной фигуркой между ними. Плоскость наличников дополнительно украшена накладными профилированными и резными элементами.

Окна второго этажа имеют простые наличники из профилированной доски.

В интерьере поверхности стен отесаны со скруглением углов, оклеены обоями. Потолки из досок в "разбежку" с калевками по краям, полы дощатые. Перегородки в жилых помещениях в виде филенчатых шкафов. В прилубах изб I-го этажа расположены рундуки в виде ящика с люком, через них осуществляется вход в подклет.

Жилые помещения отапливаются русскими печами с заваленкой, ориентированными устьем на боковые фасады.

Кровля слеговая, с остатками куриц, покрыта дранкой и шифером. Перекрытия здания дощатые, поддерживаются вспомогательными и главной балкой, опирающейся на столб возле печи в плоскости перегородки-шкафа.

Габариты дома в осях 14,3 x 7,6 м.

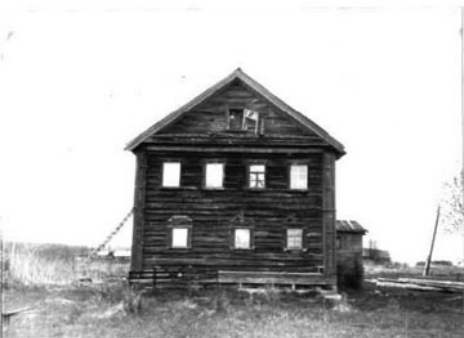
Фото или схематический план

Расположен на окраине деревни по красной линии улицы.

Сохранившаяся двухэтажная жилая часть дома - прямоугольный сруб с двускатной кровлей. В центре главного фасада - одноэтажное крыльцо-шамбур с двухскатной пологой крышей. Планировка этажей однотипна - в центре расположены сени, по краям жилые половины из помещений избы и горницы. Окна первого этажа имеют богатые наличники с волютами и филенчатыми ставнями.

Стены рублены "в обло" с обшивкой тесом заваленки и углов дома.

Размеры плана 14,3 x 7,6 м.
