ПАСПОРТ

УСАДЬБА АСАНОВА. ОСОБНЯК.

Алтайский край, г. Бийск,

ул. Ленина, 134; пер. III Интернационала, 14

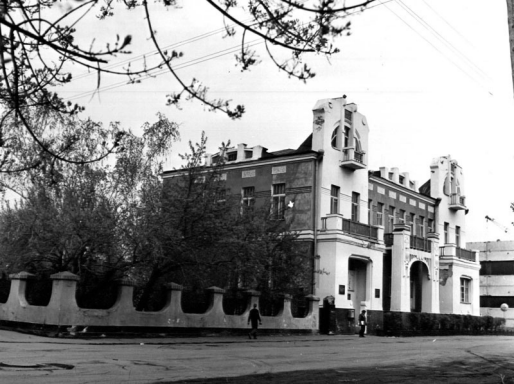
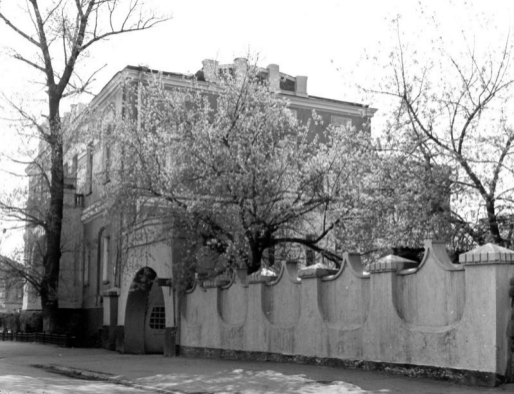
Расположено в исторической части города на пересечении улицы Ленина и переулка III Интернационала. Кирпичное, двухэтажное с цокольным этажом, оштукатуренное, выполненное в стиле модерн, здание имеет развитый Г-образный в плане объем, с выразительными фасадами, ориентированными на обе улицы. Наиболее интересна композиция главного западного фасада, средняя часть которого выделена своеобразным портиком с декоративным балконом на двух массивных пилонах. Ему по сторонам на уровне первого этажа отвечают ризалиты с такими же балконами, продолженные выше меньшими выступами фасада с крупными мансардными аттиками. Выразительность аттиков усиливает широкие полуциркулярные трехчастные проемы с небольшим балконом по центру. Левый ризалит с широким проемом служит преддверием главного входа; на правом помещено широкое окно.

На южном фасаде средняя часть также выделена портиком с балконом, акцент которого поддержан пологой аркой мансарды, также как и на западном фасаде прорезанной декоративными тумбами. Среднее из трех окон первого этажа, которые обрамляют южный портик, первоначально было дверью, несохранившейся террасы.
