П А С П О Р Т

I. НАИМЕНОВАНИЕ ПАМЯТНИКА Амбар хлебный

вторая половина XIX векаIV. АДРЕС (местонахождение) ПАМЯТНИКА Архангельская обл., Шенкурский р-н,д.Артемьевская.Провзд от г.Шенкурска автобусом на Верхнюю Паденьгу - 90 км.

Амбар хлебный

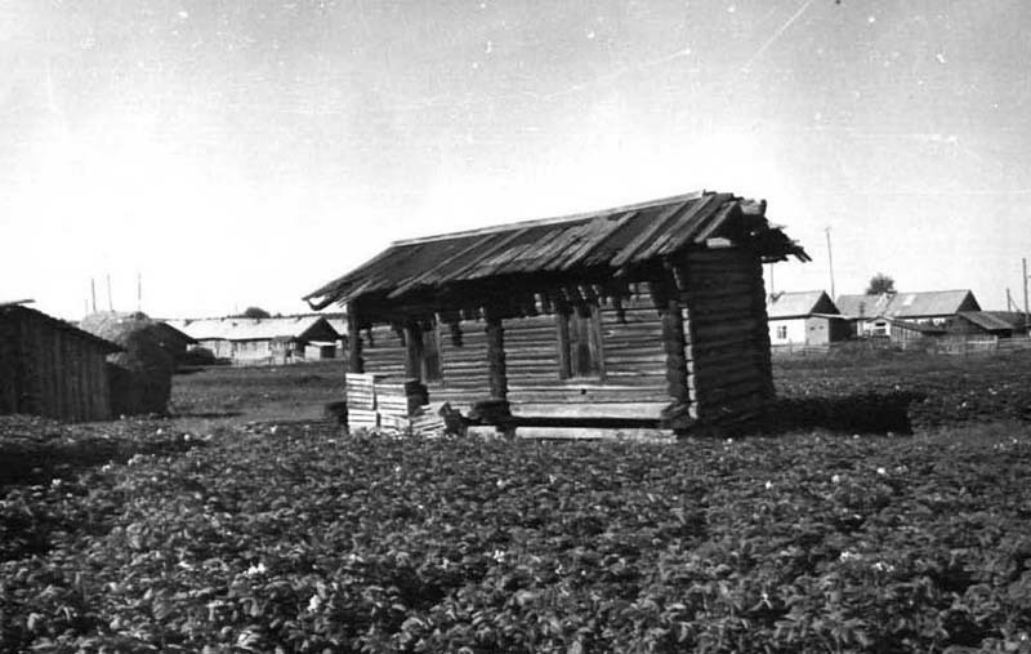
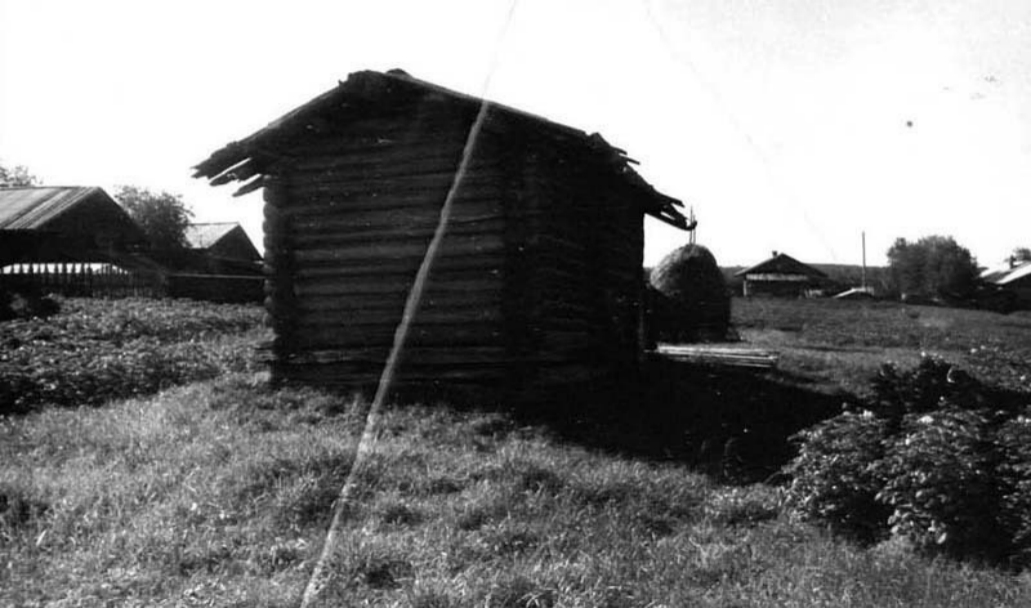
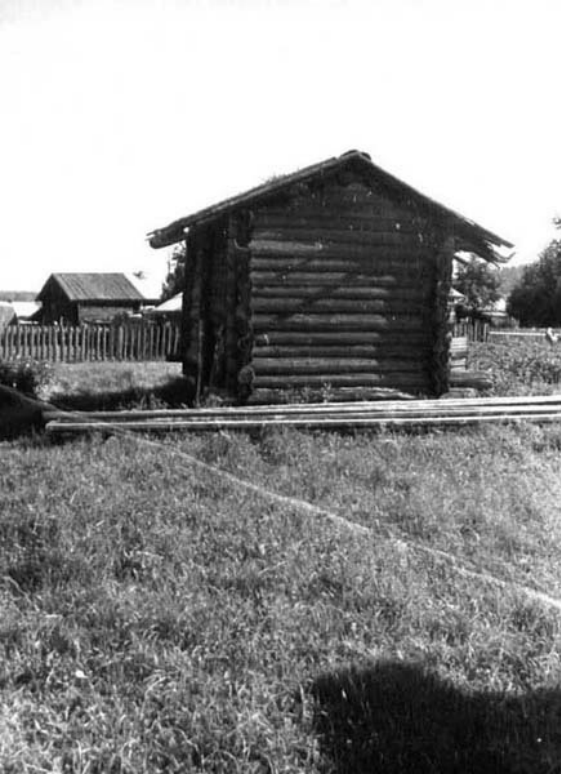
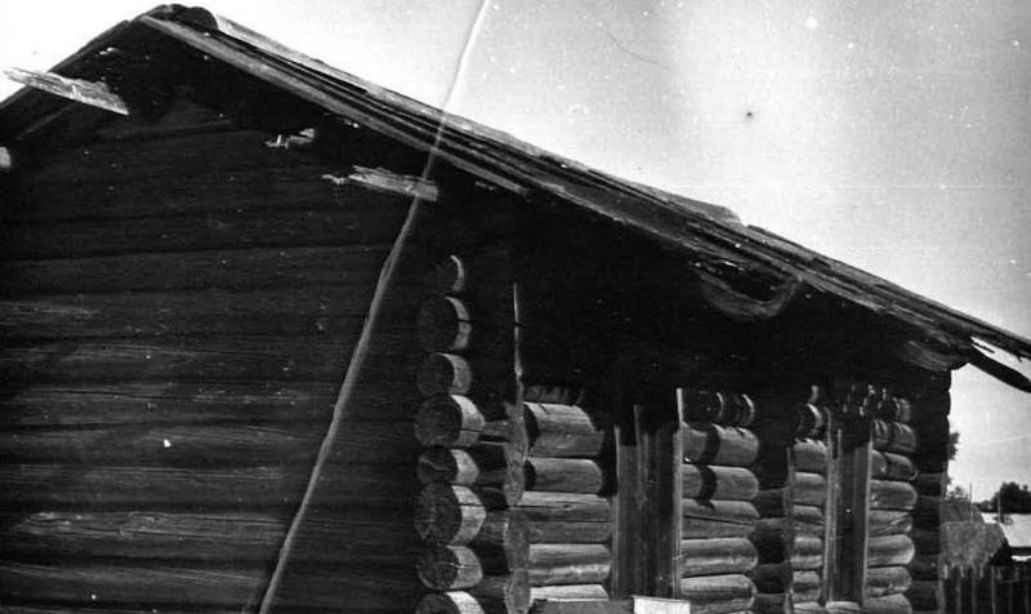
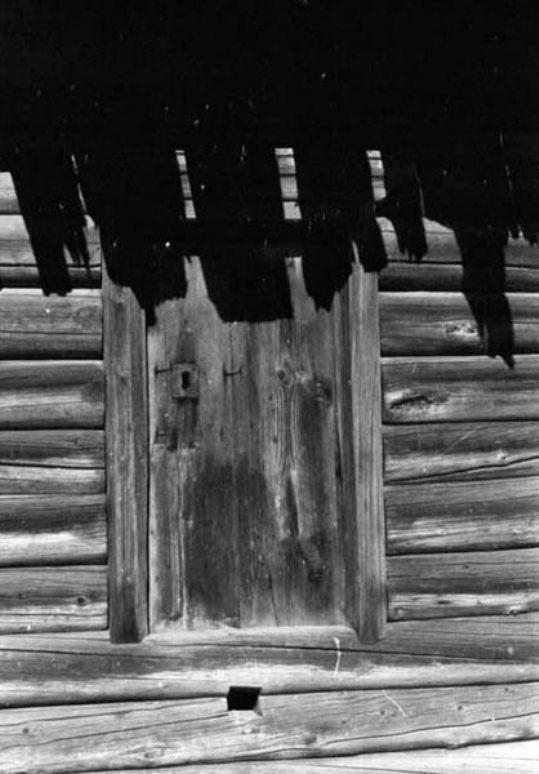
ПРИЛОЖЕНИЯ:
экстерьера 5

Утрачены фронтоны на продольных фасадах. Тесовое кровельное покрытие укреплено гвоздями и частично оббито рубероидом. Настил — рундук. Перед входом утрачен. Внутри разобраны лари — закрома.

Амбар, рубленный из бревен, перевязанных в "обло", стоит за домом в глубине участка. Прямоугольный в плане сруб, вытянутый по оси восток-запад, покрыт пологой двухскатной самповой крышей. Тесовое покрытие крыши укреплено по слегам гвоздями. Между слагами уложен сплошной накат из полубревен. На продольных фасадах в бревнах верхнего венца сохранились полустгнившие курицы. На северном фасаде симметрично размещено два входа, перед которыми был устроен неширокий настил-рундук, уложенный на выпуски бревен нижних венцов. Над косяками дверных проемов укреплены гладкие причелины. Двери щитовые с коваными врезными замками.

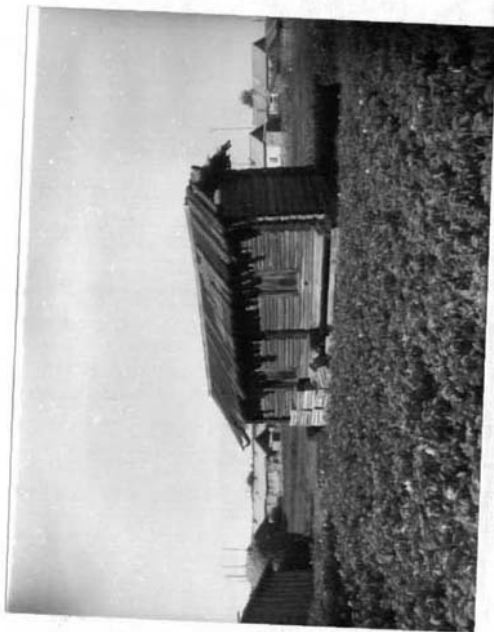
Фото или схематический план

Амбар, рубленный из бревен, перевязанных в "обло", стоит за домом в глубине участка. Прямоугольный в плане сруб, вытянутый по оси восток-запад, покрыт двухскатной самшовой кровлей, сохранившей полустгнившие курши. На северном фасаде симметрично размещено два входа, перед которыми был устроен настил-рундук, опиравшийся на выпуски бревен нижних венцов. Внутри амбар состоит из двух помещений, разделенных поперечной бревенчатой стеной. На стенах сохранились врубки от ларей-закромов.
