П А С П О Р Т

Адрес Архангельская обл. Плесецкий р-он. д. Былиновская
(АССР, край, область; район, автономная обл.; национальный округ; населенный пункт)

УЧЕТНАЯ КАРТОЧКА

Погост Почеверский. Ограда кладбища.

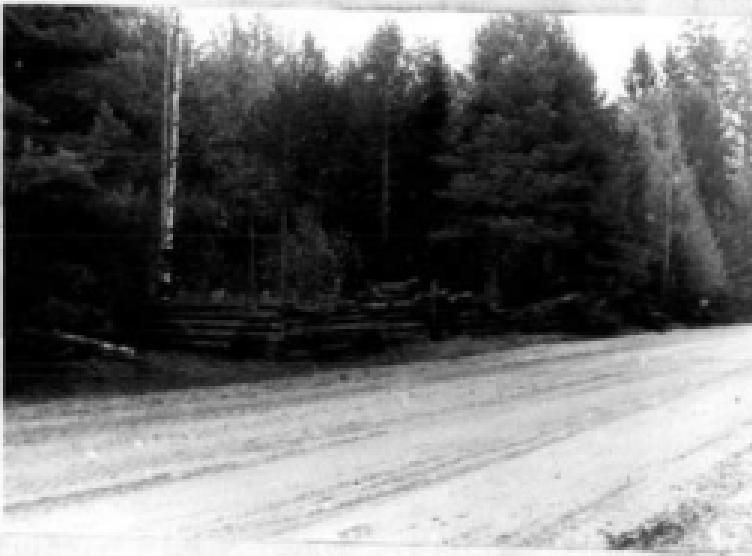
Фото или схематический план

Вытянутое вдоль дороги, довольно значительная по площади территория кладбища в плане представляла собой неправильный четырехугольник, обнесена низкой, рубленной из бревен оградой. Глухая, высотой в семь венцов стена ограды покрыта на два ската тесовой кровлей. Конструктивной основой ограды являются небольшие, квадратные орубы, расположенные через равные промежутки. В центре западного, обращенного к дороге присла находились ворота. Севернее устроена небольшая калитка.

В настоящее время ворота, а также части восточного и западного присел ограды утрачены.
