ПАСПОРТ

I. НАИМЕНОВАНИЕ ПАМЯТНИКА Дом Маурьева с магазином.

1917 год.IV. АДРЕС (местонахождение) ПАМЯТНИКА Ивановская обл. в Шув. уез. Спасского, 5.
(АССР, край, область, район, окружной район, город, поселок)

УЧЕТНАЯ КАРТОЧКА

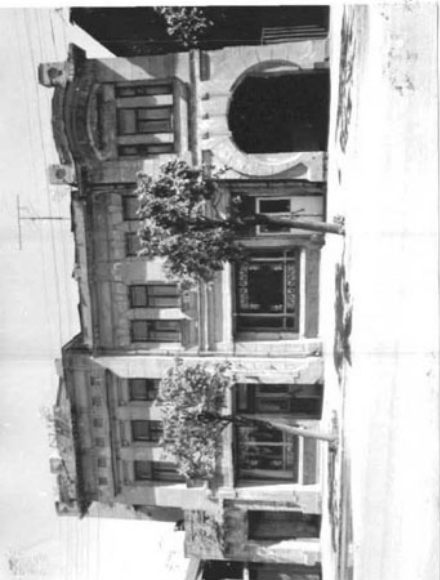
Фото или схематический план

Двухэтажное с подвалом кирпичное здание в стиле модерн расположено на красной линии улицы. Прямоугольный в плане объём со двора усложнён двумя разновеликими выступами. На северо-западном углу над верандой возвышается башенка. Главный фасад с асимметричной композицией выразителен по декору. Проем проездной арки оформлен наличником, представляющим почти замкнутый круг.

Орна отмечены декоративными перемычками и саандриками. Два ризалита завершены аттиками. Своеобразие композиции здания во многом определяется оригинальной проездной аркой с "Г"-образной траекторией со скруглёнными углами. Внутренняя планировка второго этажа - коридорного типа. В интерьере сохранились печи, филёнчатые двери, паркетные полы, тянутые карнизы.
