# ПАСПОРТ

I. НАИМЕНОВАНИЕ ПАМЯТНИКА СкладII. ТИПОЛОГИЧЕСКАЯ  
ПРИНАДЛЕЖНОСТЬ

Рубеж XIX-XX вековIV. АДРЕС (местонахождение) ПАМЯТНИКА Калининская область, город Бежецк,  
СССР, край, область, район, автономная обл.,  
улица Шишкова, 48.

СКЛАД КОН. XIX - НАЧ. XX ВВ.

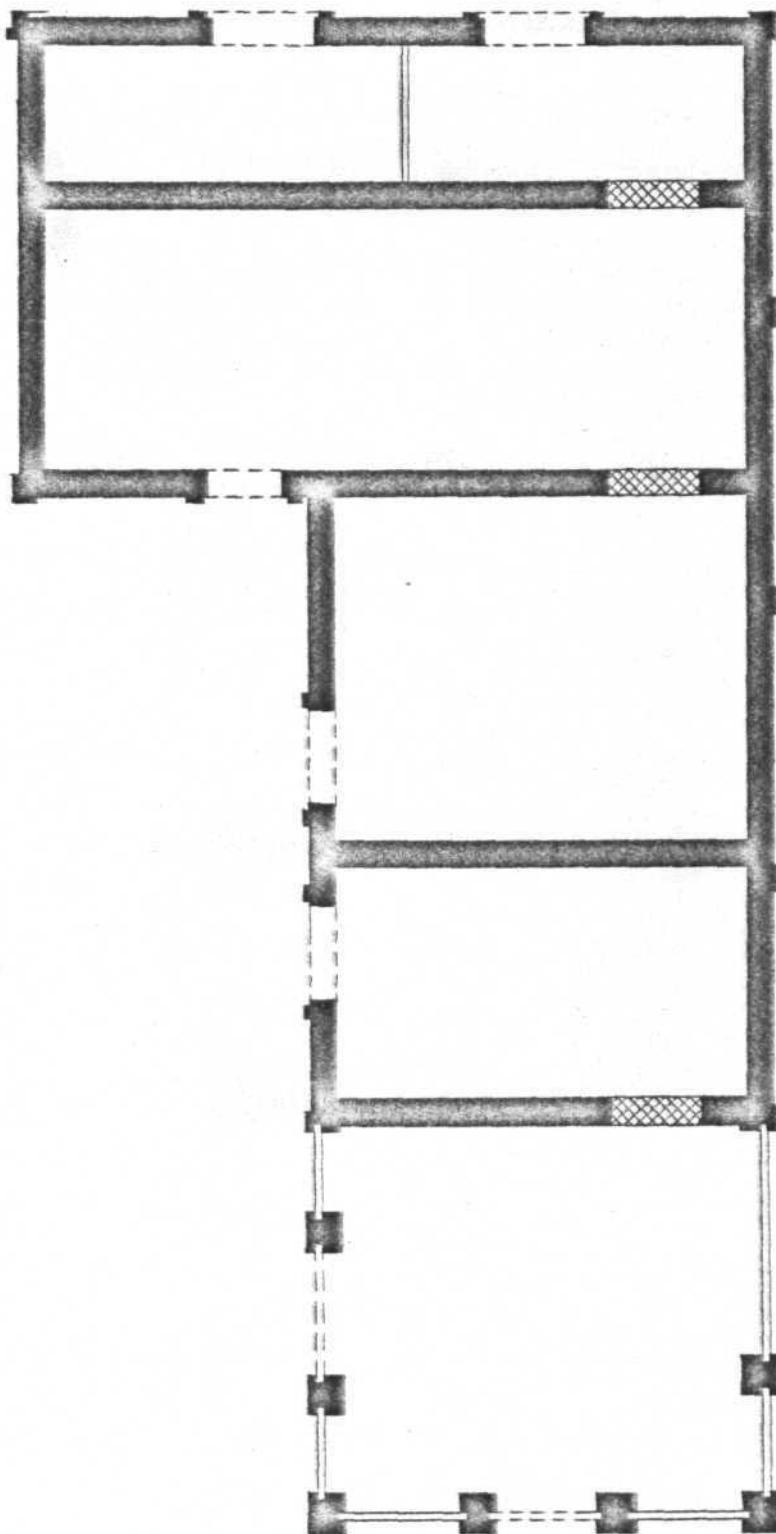
Здание одноэтажное, кирпичное, неоштукатуренное, в плане Г-образное, лишено явно выраженных стилистических признаков. Со стороны дворового, южного фасада к нему примыкает более поздняя пристройка, стены которой состоят из кирпичных столбов с деревянным заполнением.

Интерьер перегорожен несколькими продольными и поперечными капитальными стенами. Плоские потолки частично сняты. Сохранились деревянные, оббитые железом, полотнища дверных проёмов. Полы земляные. Кровли шиферные. Здание сложено из кирпича, размером 25x12x6, на цементном растворе. Кладка — верстовая.

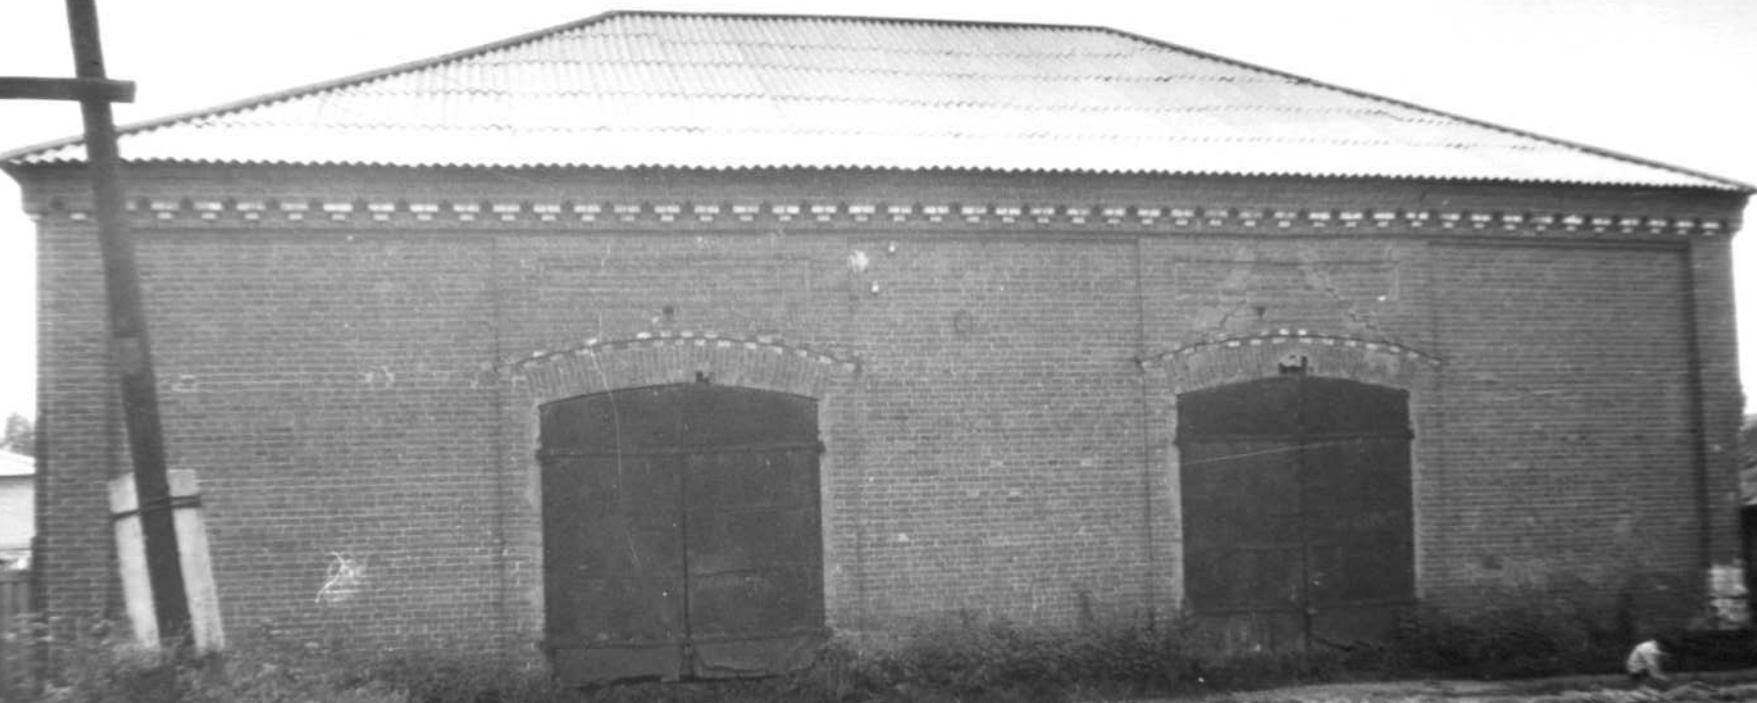
Северный гасаг.

Склад расположен на красной линии улицы и обращен к ней северным фасадом.

Немногочисленный набор чрезвычайно скромных архитектурных деталей, совершенно одинаковых на всех фасадах, обусловлен сугубо утилитарным назначением постройки. Венчающий карниз украшен упрощенным городком. Широкие дверные проемы, с лучковыми перемычками, выделены небольшими раскреповками. Над проемами помещены горизонтальные филенки. Углы обработаны гладкими лопатками.

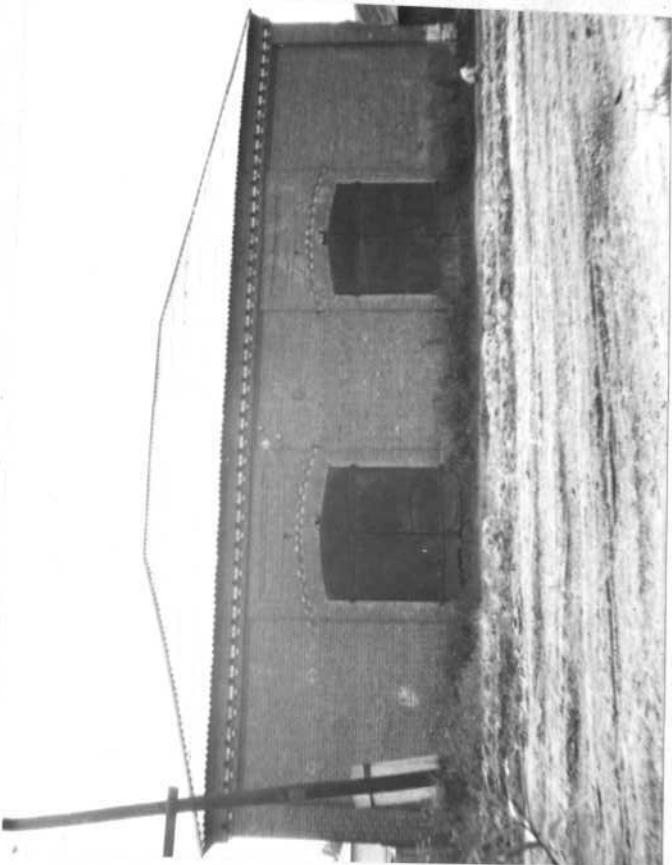
Склад расположен на красной линии улицы обращен к ней северным фасадом. Здание одноэтажное, кирпичное, неоштукатуренное, в плане Г-образное, лишено явно выраженных стилистических признаков. Со стороны дворового, южного фасада к нему примыкает более поздняя пристройка, стены которой состоят из кирпичных столбов с деревянным заполнением. Немногочисленный набор чрезвычайно скромных архитектурных деталей, совершенно одинаковых на всех фасадах, обусловлен сугубо утилитарным назначением постройки. Покрытия в интерьере плоские. Кровля облицована шифером. Полы земляные.
