П А С П О Р Т

I. НАИМЕНОВАНИЕ ПАМЯТНИКА Покровский монастырь. Собор Воскресения.

сер. 1790-х гг. 1853-59 гг.

IV. АДРЕС (местонахождение) ПАМЯТНИКА г. Москва, Ядановский р-н, ул. Таганская д. 58.
(АССР, край, область, район, автономная обл.,

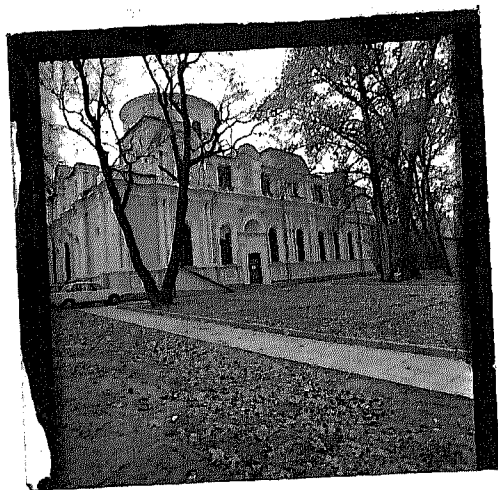
Фото или схематический план.

Кирпичный оштукатуренный собор Воскресения выстроен в центре Покровского монастыря архитектором М. Д. Быковским. В основе здания лежит собор кон. 1790-х гг.

Двухэтажный со сводчатым подвалом собор имеет сложную объемно-плановую структуру. Прямоугольный объем, включает алтарь, храм, приделы и трапезную. Храм завершен купольным барабаном. Угловые главы разобраны. Фасады расчленены горизонтальными поясами и парными двухъярусными капителями. Арочные окна обрамлены штукатурными наличниками. Карнизы украшены аркатурой, сухариками, фризами с лепниной.

Помещения нижнего этажа перекрыты крестовыми сводами, наверху — своды Монье, крестовые и коробовые. Стены и своды сохранили лепную отделку. Живопись заобелена.
