# ПАМЯТНИКИ ИСТОРИИ И КУЛЬТУРЫ СССР (недвижимые)

## ПАСПОРТ

I. НАИМЕНОВАНИЕ ПАМЯТНИКА ИИЛОЙ ДОМ.

Ивановская область, Комсомольский

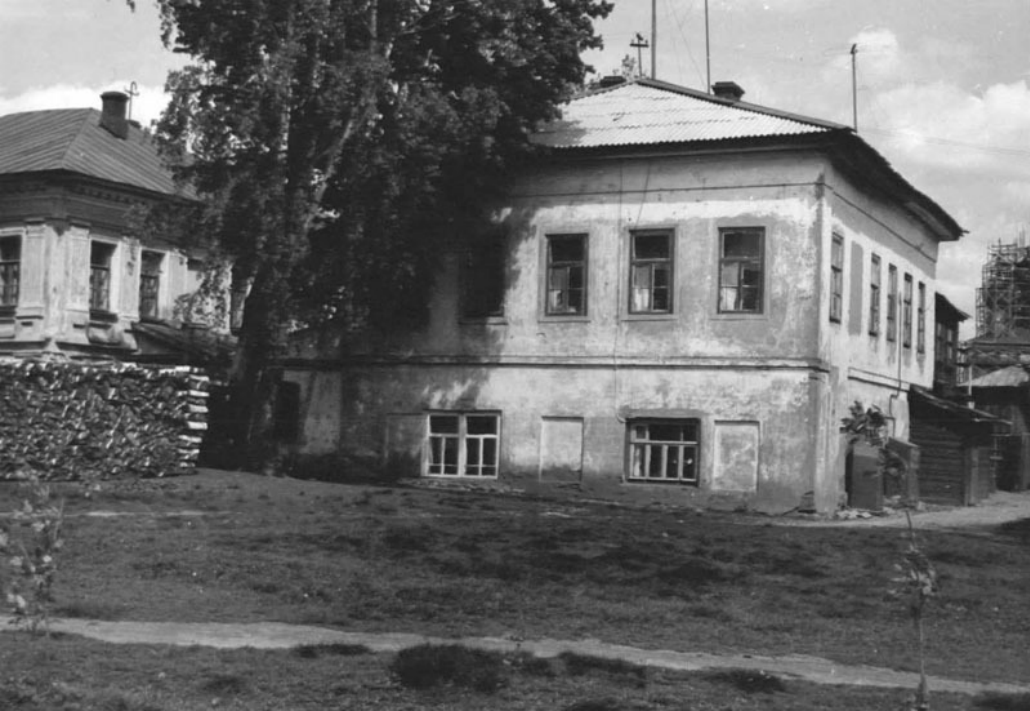
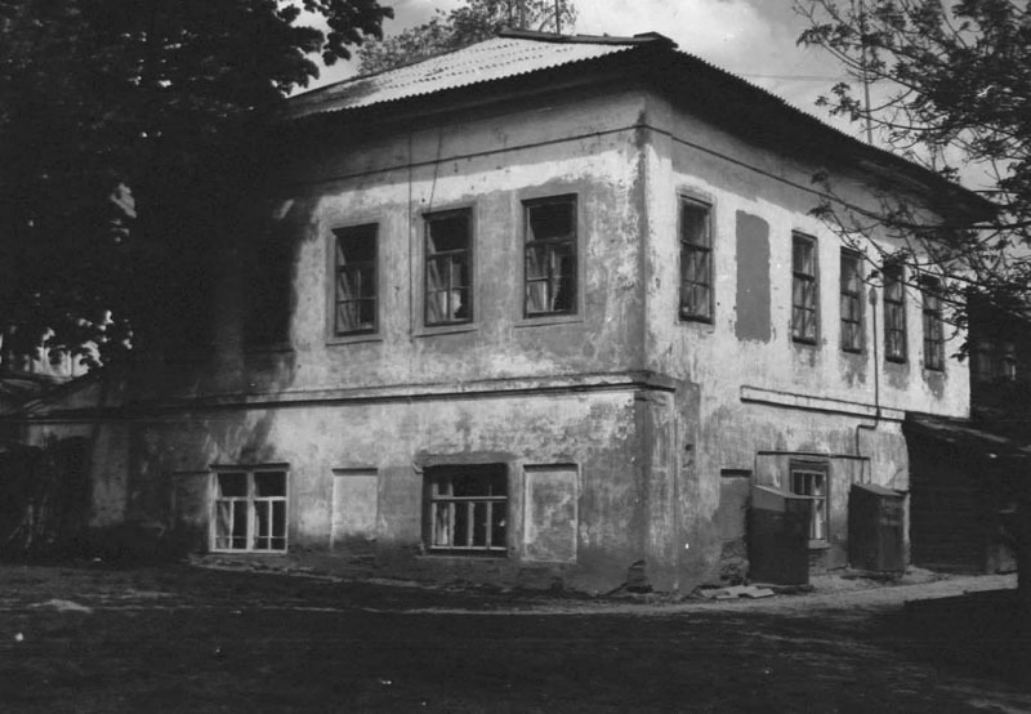
Широкие окна I этажа просты в XX в. Изменена внутренняя планировка обоих этажей — поставлены дополнительные перегородки. В плохом состоянии деревянная часть венчающего карниза. Неоднократно возобновлялась штукатурка и побелка

Двухэтажный кирпичный дом, оштукатуренный и побеленный. Крыша — шатровая, четырехскатная. Гладкий фасад (окна второго этажа в 5 осей) выходит на ул. Дунаевского. Кирпичный жкз объем здания со стороны двора окружен многочисленными пристройками. В одной из них расположена лестница, ведущая на второй этаж (весьма традиционный способ взаимосвязи между помещениями двух разных этажей, очень распространенный в данной местности). В основе внутренней планировки лежит расчленение этажа на две изолированные части продольной капитальной стеной. Каждый из частей делится в свою очередь каменными стенами или деревянными перегородками на небольшие комнаты, сообщавшиеся между собой. Особый интерес представляет I этаж, где сохранилось два помещения, перекрытые коробовыми сводами. Не совсем ясно, были ли в I этаже окна. Возможно, что плоские ниши на его фасадах возникли не в результате закладки первоначальных окон, а были всегда чисто декоративными. Это вполне возможно, если предположить, что этот полуподвальный этаж был не жилым. Это предположение в какой-то мере подтверждается сводчатыми перекрытиями и наличием глубоких ниш во внутренних стенах, что весьма характерно для хозяйственных помещений. Наружная декорация здания ограничивается небольшим набором простейших элементов. см. вкладке

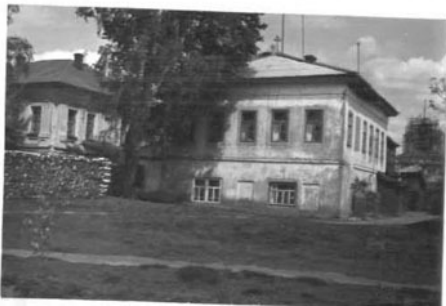
Фото или схематический план

Краткое описание: Сытукатское  
 Двухэтажный кирпичный домья поселен.  
 Он стоит по ул. Дуначарского рядом с  
 домом № 27, отличающимся своей наряд-  
 ной декорацией фасадов. Кубический  
 объем здания покрыт четырехскатной  
 шиферной кровлей. Со стороны двора к  
 зданию примыкают различные пристройки.  
 В одной из них помещена лестница, ве-  
 дущая на второй этаж. Особый интерес  
 представляет нижний этаж, где сохрани-  
 лось два помещения, перекрытых коробо-  
 выми сводами (в остальных - плоские  
 потолки). В основе его внутренней  
 планировки лежит расчленение этажа на  
 две равные части капитальной стеной,  
 которой на главном фасаде соответству-  
 ет ниша. Декорация здания очень скупа  
 и характерна для всей II-ой половины  
 XIX в. и даже для нач. XX в.
