## П А С П О Р Т

I. НАИМЕНОВАНИЕ ПАМЯТНИКА Часовня - столбII. ТИПОЛОГИЧЕСКАЯ  
ПРИНАДЛЕЖНОСТЬ

III. ДАТИРОВКА ПАМЯТНИКА (или дата исторического события, с которым связано возникнове-  
ние памятника — для памятников истории)1909 г.IV. АДРЕС (местонахождение) ПАМЯТНИКА Московская обл., Павлово-Посадский р-н.  
(АССР, край, область, район, автономная обл.,д.Власово (от г.Павловского-Посада авт. № 33 до д.Власово - ок.15 км)

МОСКОВСКАЯ ОБЛАСТЬ,  
ПАВЛОВО - ПОСАДСКИЙ Р-Н,  
ДЕР. ВЛАСОВО.  
ЧАСОВНЯ - СТОЛБ , 1909 г.

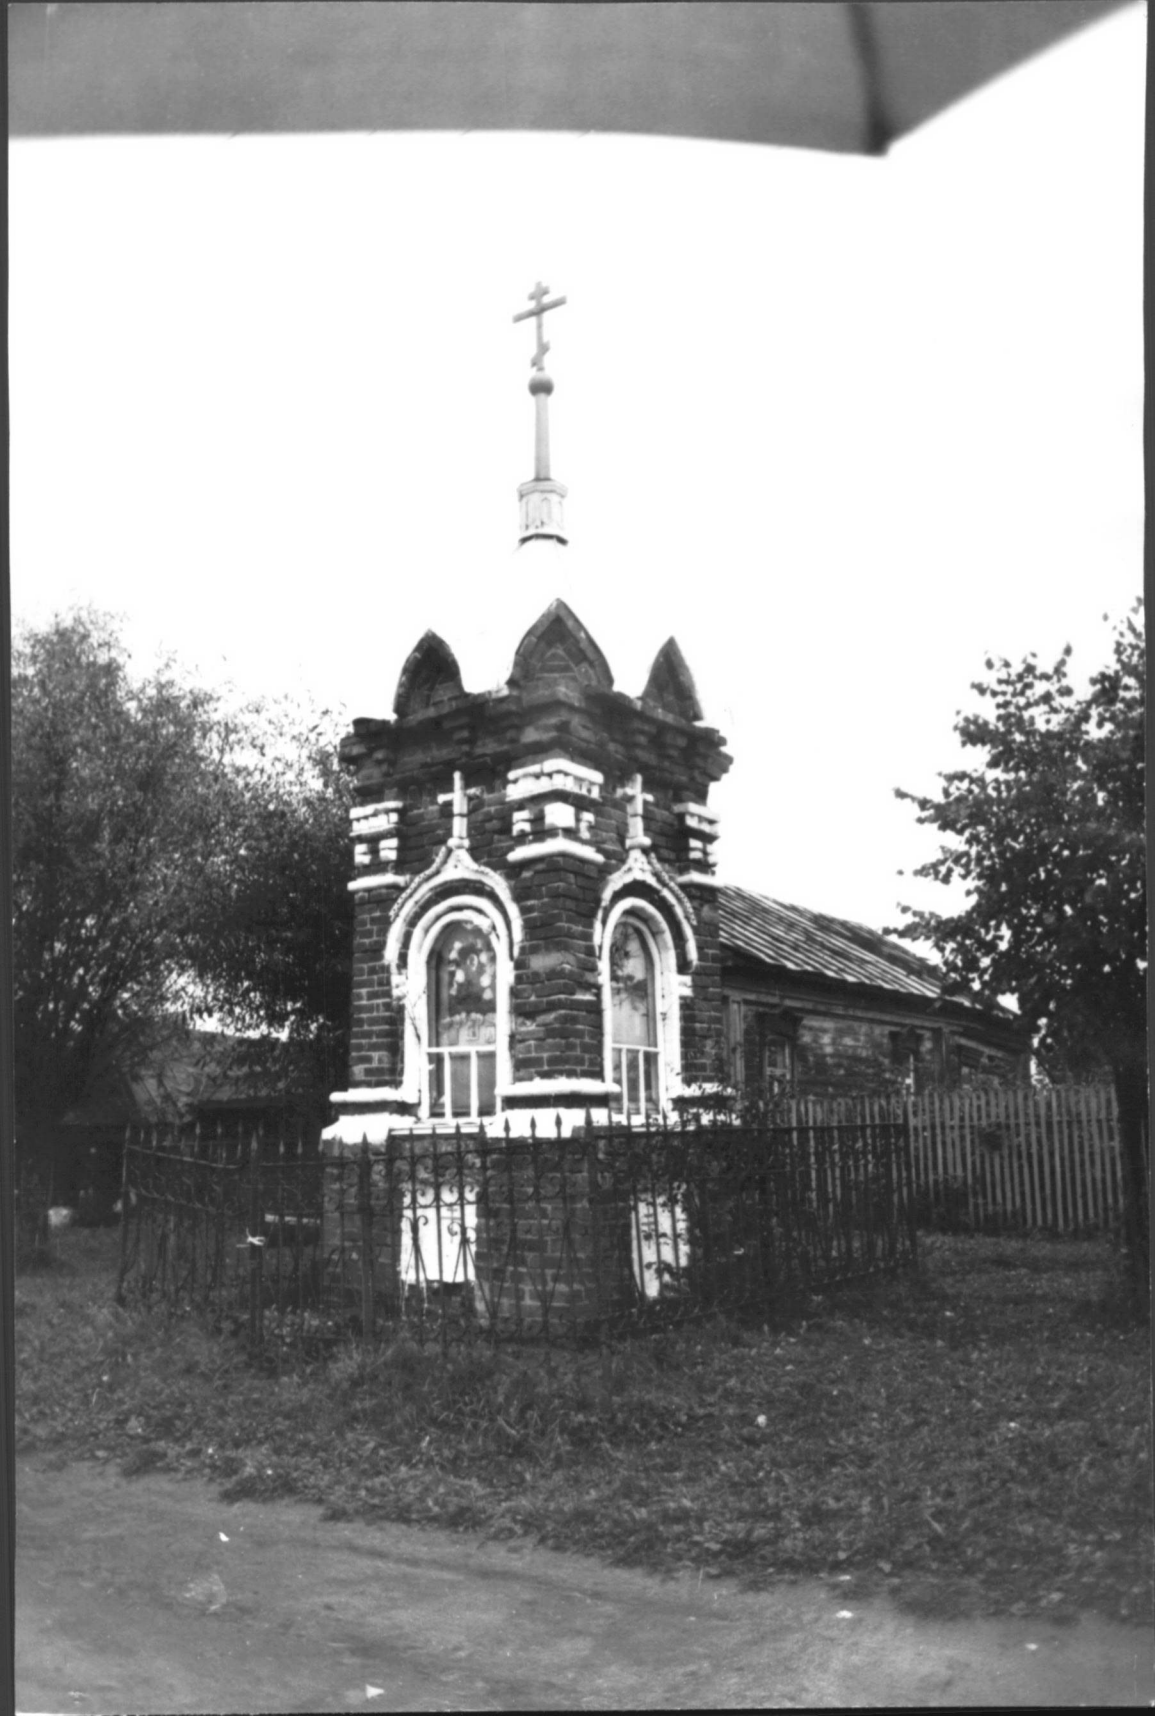
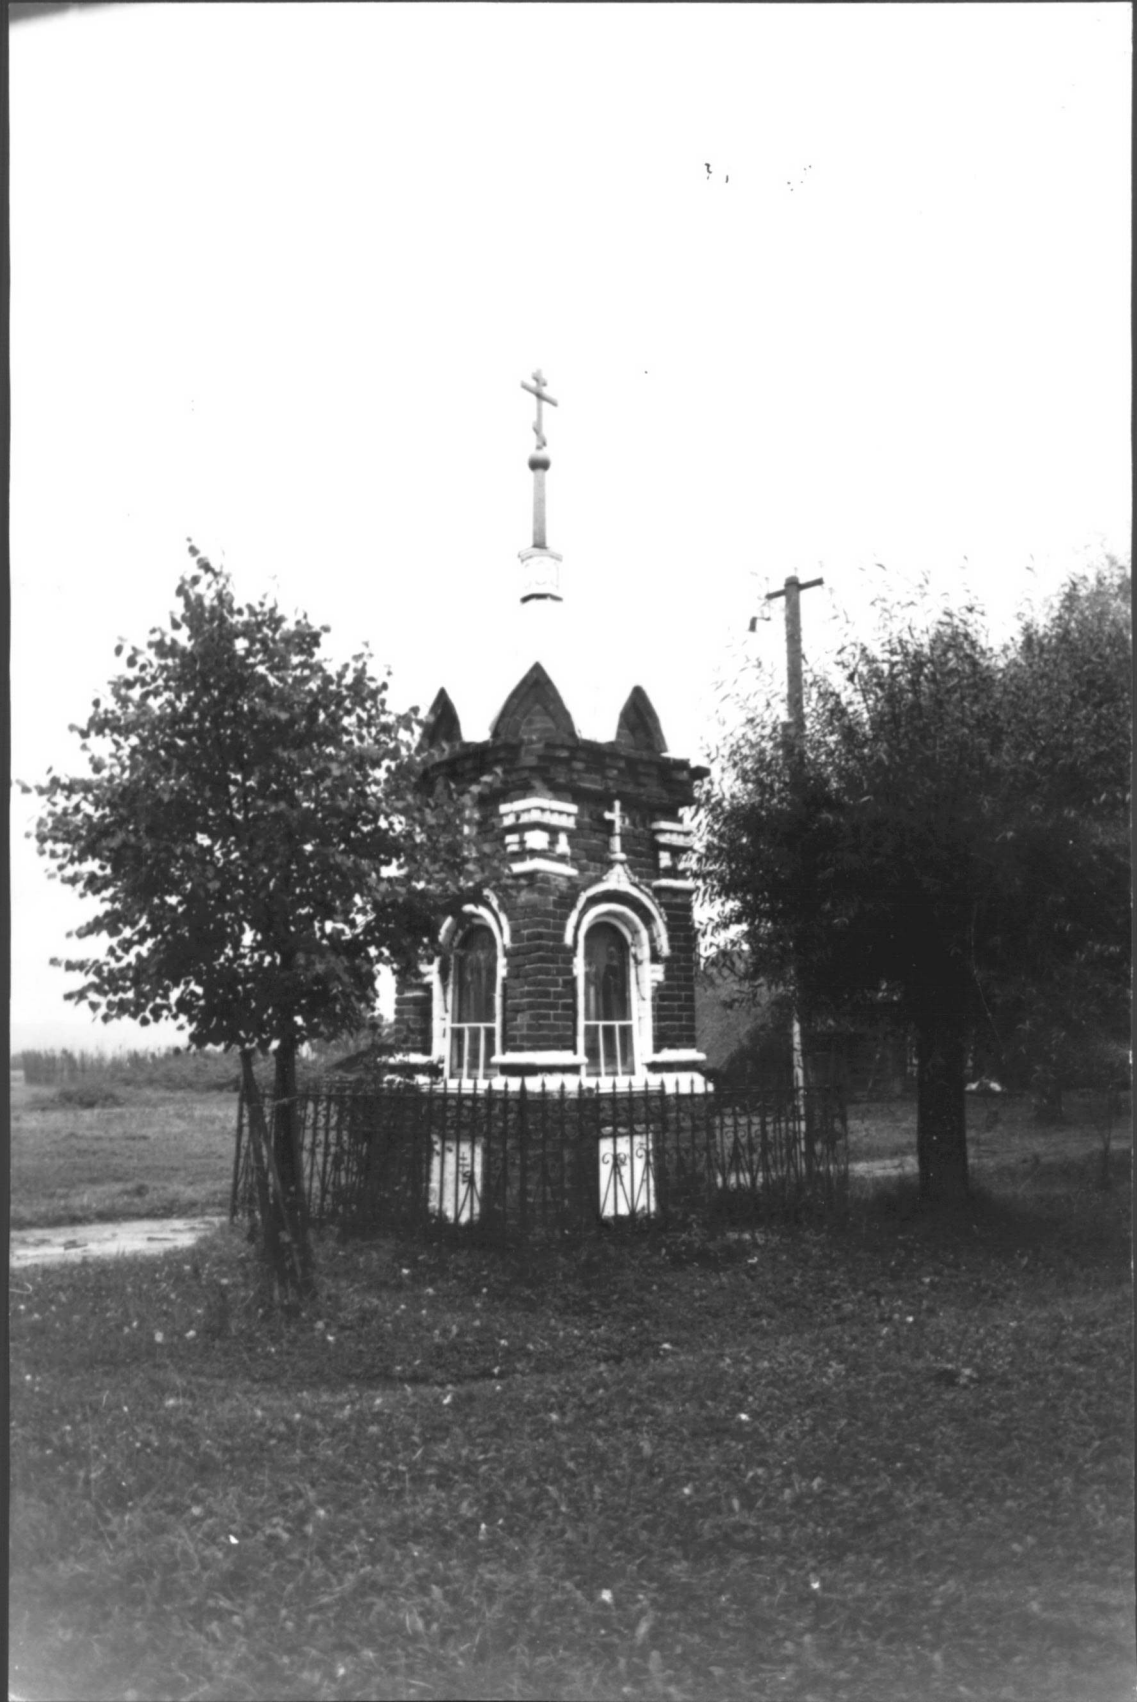
Кирпичная неоштукатуренная часовня построена в формах эклектики с использованием в декоре стилизованных элементов древнерусской архитектуры. Квадратный в плане объем, усложненный по углам креповками, завершен шатровой кровлей, увенчанной крестом. Немного выступающая покольная часть часовни выделена прямоугольной филенкой. Арочные ниши-киоты для икон, обрамленные наличником в виде валика, завершены килевидными архивольтами с накладными крестами. Металлические навершия ниш декорированы просечной бахромой. Креповки имитируют гладкие пилястры, капители которых оформлены поребриком и накладными деталями. Венчающий карниз, обогащен поясом городков. В основании шатра помещены килевидные кокошники.

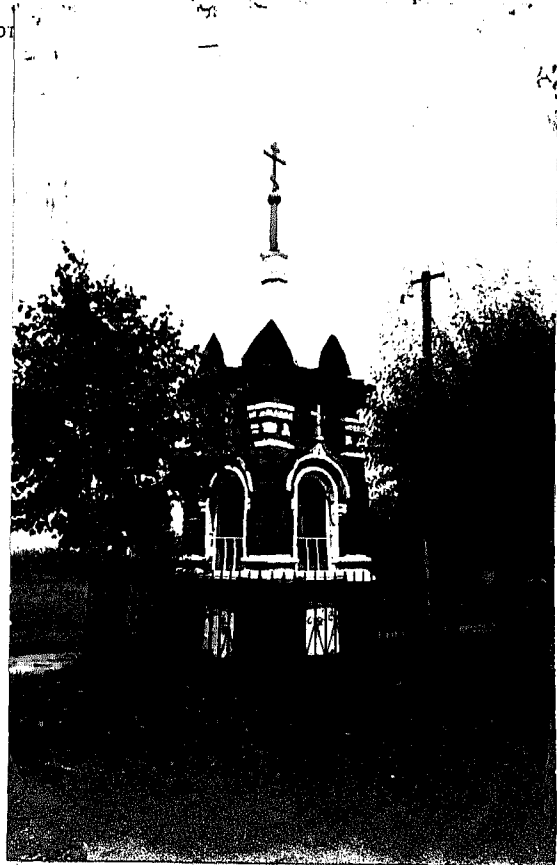
Фот

Кирпичная часовня-столб в формах эклектики стоит в середине деревни. Квадратный в плане объем, усложненный по углам креповками, завершен шатровой кровлей и увенчан крестом. Выступающая цокольная часть выделена прямоугольной филенкой. Арочные ниши для икон обрамлены валиком и завершены килевидными архивольтами с накладными крестами. В основании шатра помещены килевидные кокошники.
