П А С П О Р Т

Церковь Илии Пророка *Илия Пророк*Цыпинского погоста, *Цыпинскому погосту*

к паспорту "Церковь Илии Пророка 1756 года"
 Вологодская обл., Кирилловский р-н, с.Цыпино
 (близ Ферапонтово)

УЧЕТНАЯ КАРТОЧКА

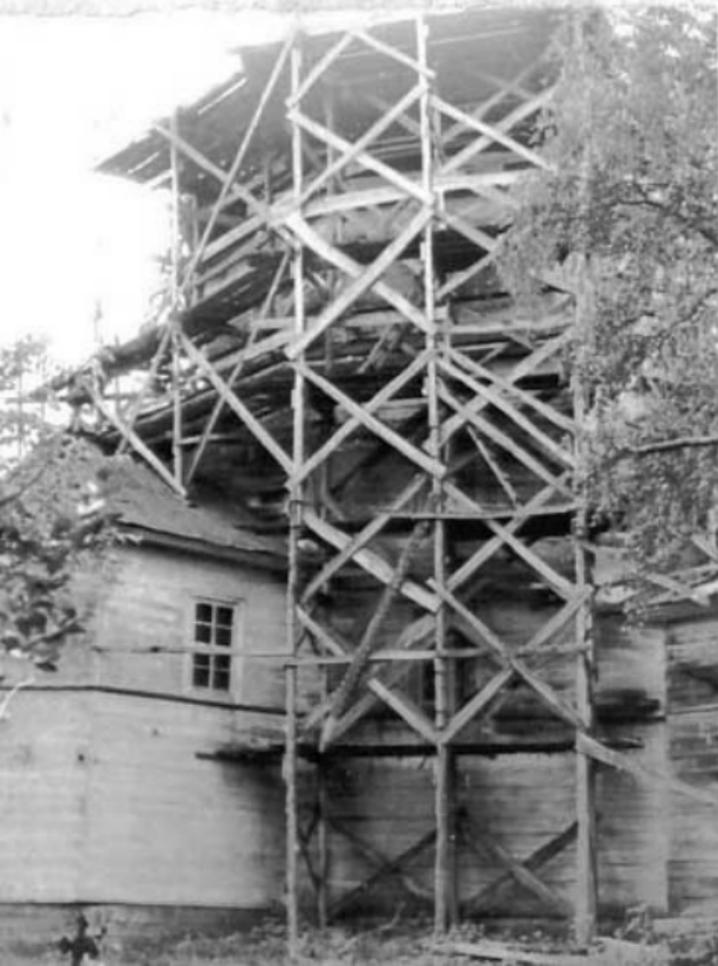
Деревянная церковь или пророка расположена на склоне цыпиной горы, на берегу ильинского озера.

представляет собой большое 3-х ярусное сооружение (первоначально была пятиярусной), в основании которого лежит восьмерик на высоком подклете. В восток примыкает пятигранный алтарь, с запада — прямоугольная трапезная. Храм и трапезную окружает галерея на консолях.

Первоначально внутри галереи на западе находилась входная лестница, в XIX — замененная на наружную, закрытую сенями. Каждый объем имеет свое кровельное покрытие. Фасады завершены фронтонами с полуциркульными окнами и украшены сдвоенными пилястрами. Пространство интерьера отвечает развитию внешних форм.
