ПАСПОРТ

I. НАИМЕНОВАНИЕ ПАМЯТНИКА Архангельская церковь

IV. АДРЕС (местонахождение) ПАМЯТНИКА Ивановская область, Лухский район,

УЧЕТНАЯ КАРТОЧКА

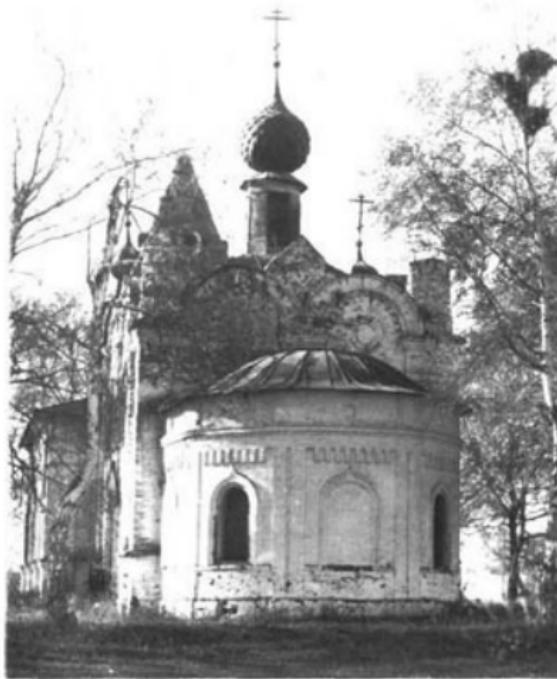
Фото или схематический план

Церковь расположена в центре с. Архангельское. Представляет собой трехчастный пятикупольный храм с шатровой колокольней, выполненный из кирпича разн. 25x7x1 см. Длина здания - 34,95 м., макс.ширина - 13,2 м. Толщина наружных стен - 1,0 м.

Церковь симметрична относительно продольной оси, все помещения анфилады расположены по отношению друг к другу. В трапезной - два восьмигранных столба, поддерживающих систему крестово-купольных сводов. В храме свод восьмилотковый, османутый. В полуциркульном алтаре - полусфера.

Наружное убранство характерно для архитектуры псевдорусского стиля. В церкви находится склад зерна.
