## ПАСПОРТ

I. НАИМЕНОВАНИЕ ПАМЯТНИКА здание административное с жилыми помещениямиII. ТИПОЛОГИЧЕСКАЯ  
ПРИНАДЛЕЖНОСТЬ

г.Сортавала, ул.Кирова, 7/10 ул.Комсомольская

**УЧЕТНАЯ КАРТОЧКА**  
 Здание административное с жилым помещением

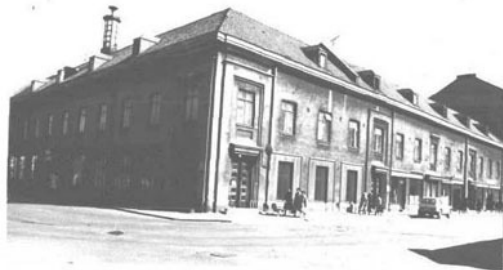
Фото или схематический план

Здание занимает угловое положение в планировочной структуре улиц, выходя фасадами на красные линии ул. Кирова и ул. Комсомольской. Это - двухэтажный Г-образный в плане объем, каждая из частей которого имеет форму параллелепипеда с мансардой под двускатной крышей. Фасады имеют симметричную композицию с витринами на первом этаже, входами главными и второстепенными. Планировка помещений первого этажа преимущественно анфиладная, на втором этаже входы в квартиры осуществляются из четырех лестничных клеток. Декоративное решение фасадов довольно сдержанное: раскрепованные входы, козырьки, карниз. Здание служит примером постройки в стиле неоклассицизма. Автор не установлен. Здание возведено из кирпича и оштукатурено, цоколь и декоративные детали гранитные. Габариты в плане - 14.5 x 23; 14.5 x 59 м.
