П А С П О Р Т

I. НАИМЕНОВАНИЕ ПАМЯТНИКА Рождественская церковь

1909 г.

IV. АДРЕС (местонахождение) ПАМЯТНИКА Пермская обл., Лысьвенский р-н.

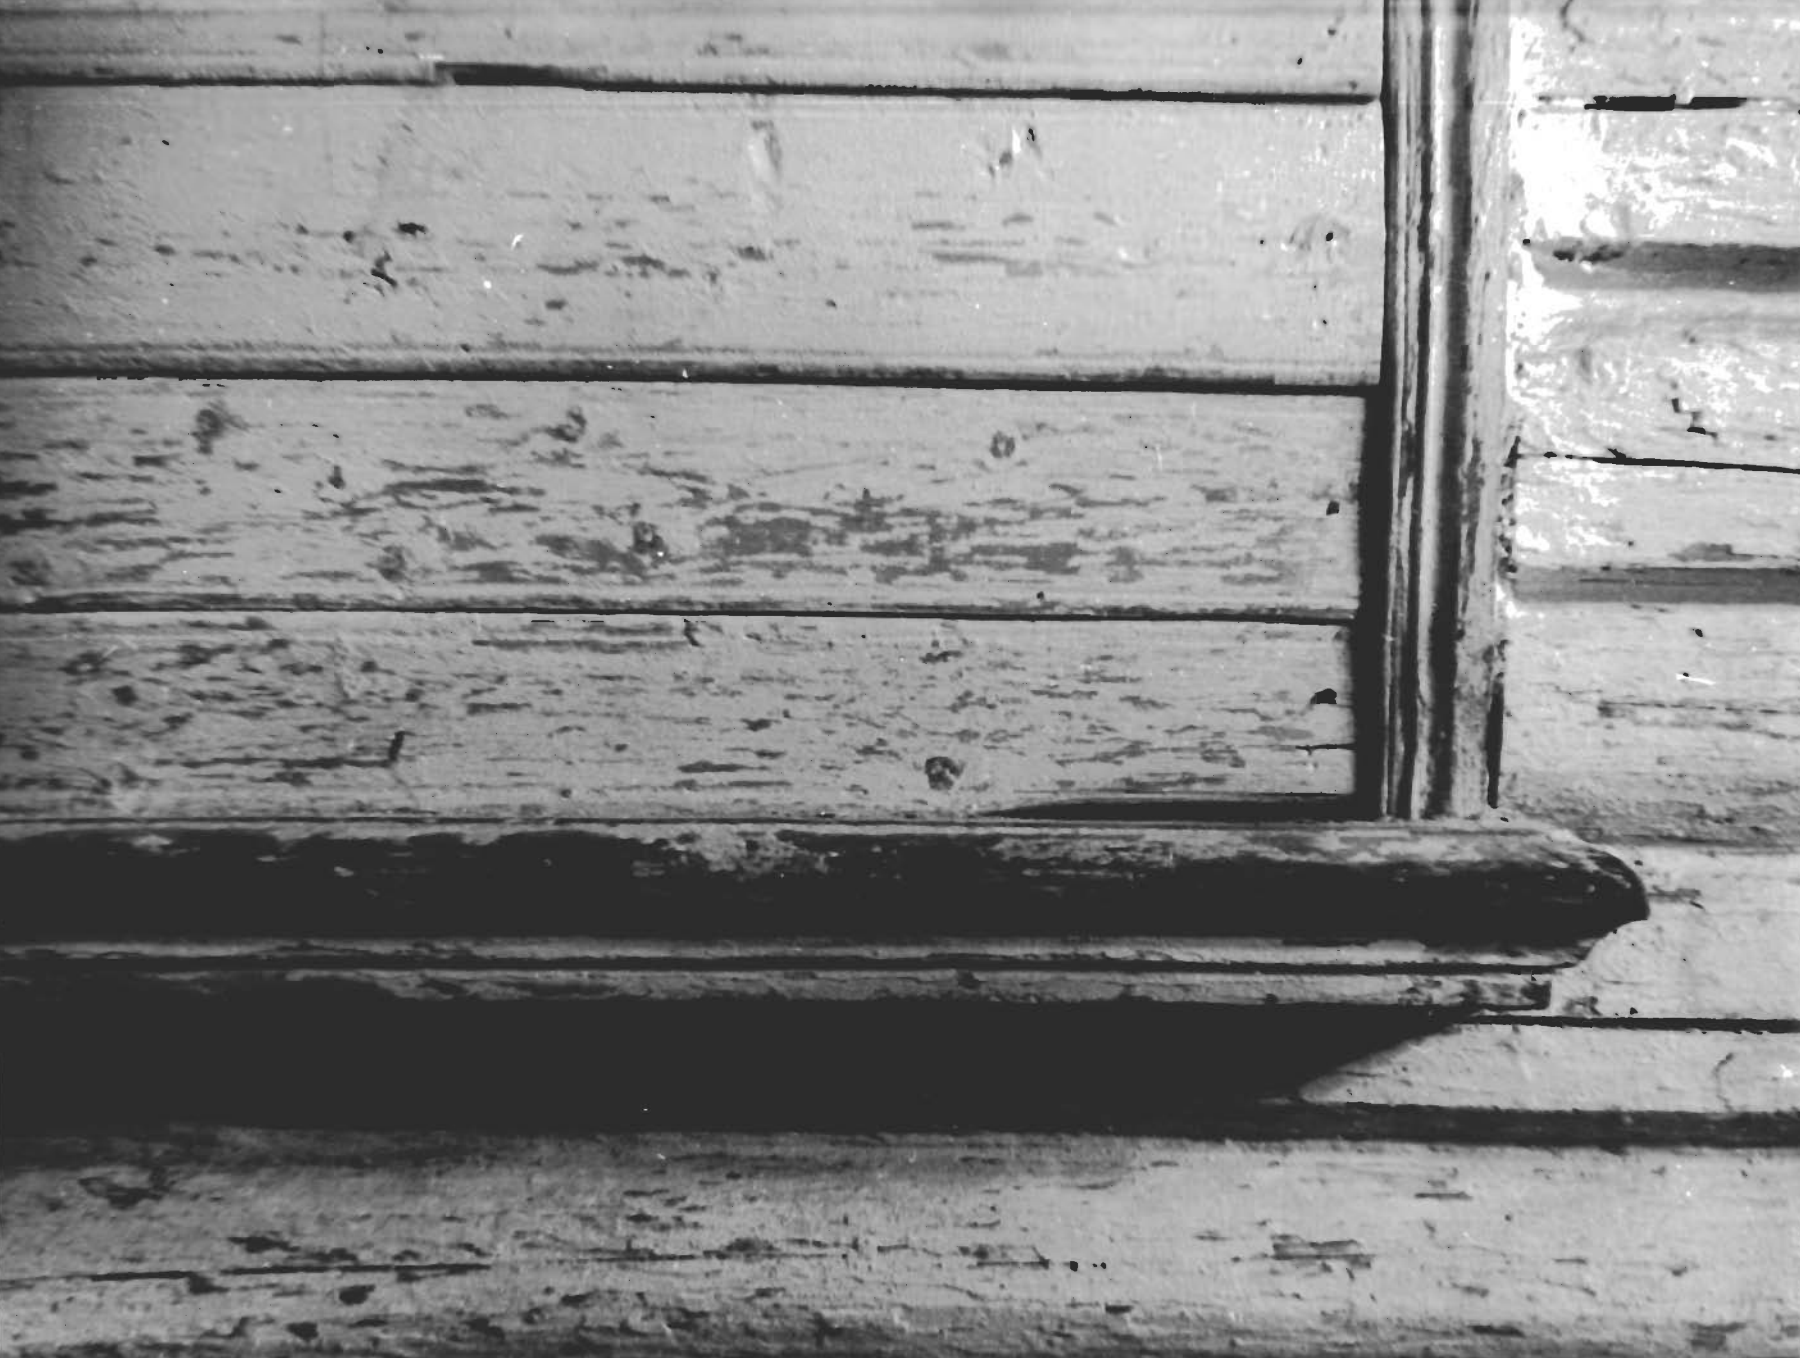
Пермская обл., Лысьвенский р-н
с. Поворотневское
д. Рождественская П-Въ
г. ст. № 14, фото Васильева-76 г.

интерьер, окно драматический

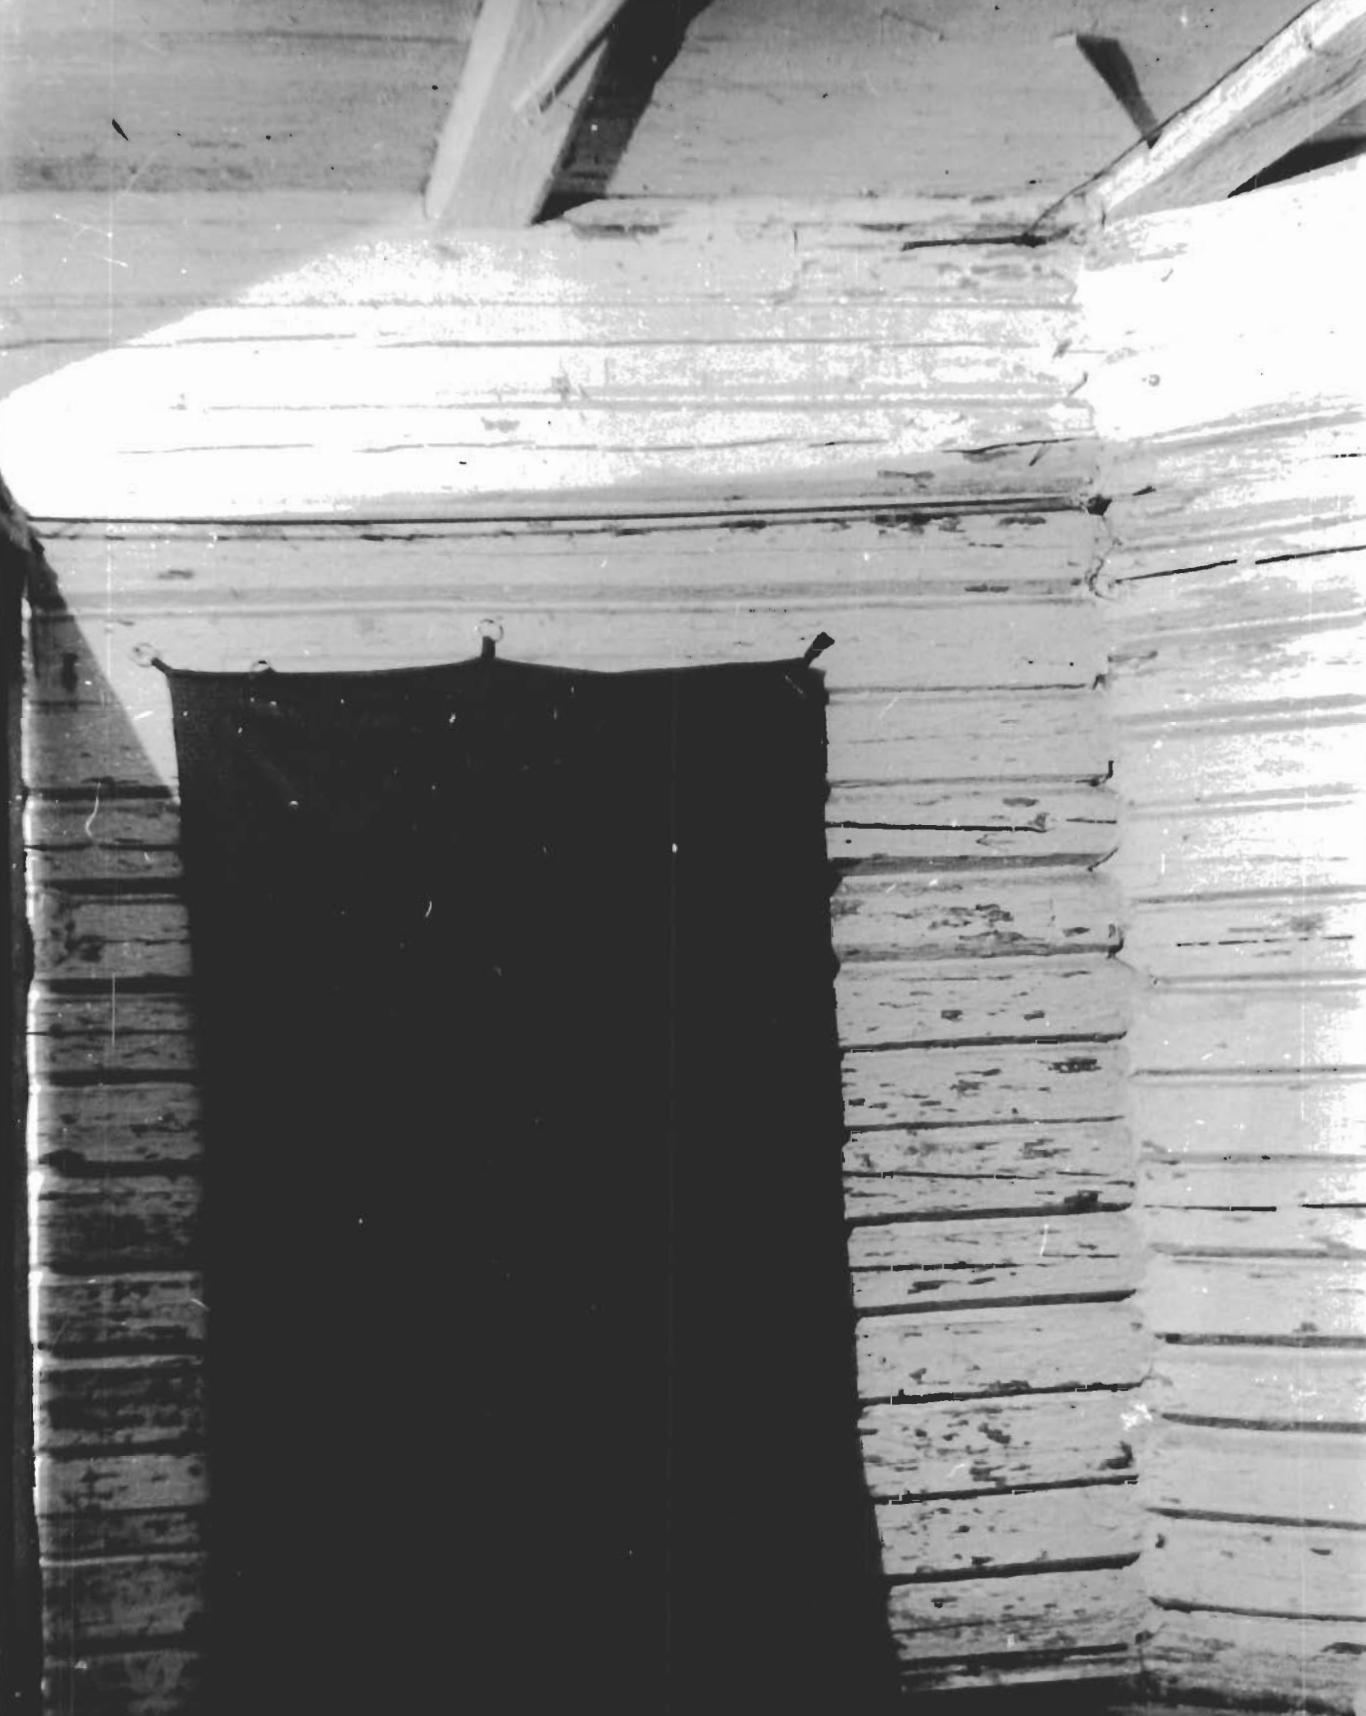
Пермская обл., Лысьвенский р-н
с. Новорождественское
об. Рождественская ц-вь
т. съемки 15, фото Васильева-76г.

интерьер, фризная алтарной части

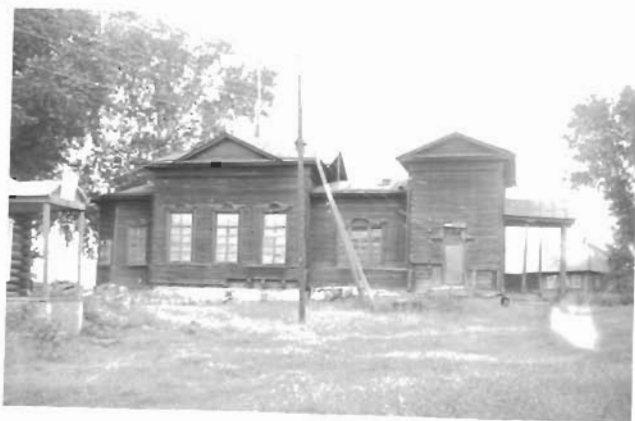
Фото или схематический план

Памятник расположен в центре села, на площади и представляет собой однокоренный храм с трапезной, колокольней и пятигранным алтарем. Четверик храма имеет высокое 4-х скатное стропильное завершение с треугольными фронтонами. Колокольня (сохранился только 1-й ярус) имеет 8-ми скатное покрытие, образованное двумя пересекающимися 2-х скатными кровлями. Здание рублено из бревен в обло с остатком, алтарь — в лапу, наружные фасады обшиты тесом в горизонтальном русте, до уровня окон руст разделен вертикально, углы обработаны накладными пластинами образующими волнистый узор. Оконные проемы косячат, украшены наличниками с мелкой, прорезной резьбой. Иконостаса, икон и церковной утвари не сохранилось.
