П А С П О Р Т

I. НАИМЕНОВАНИЕ ПАМЯТНИКА Место "Три башни". Башня боевая № 2.

IV. АДРЕС (местонахождение) ПАМЯТНИКА Чечено-Ингушская АССР, Советский р-н.,
(АССР, край, область, район, автономная обл.)

Верховья р. Чанты-Аргун, место "Три башни".
национальный округ, населенный пункт, пути подъезда)

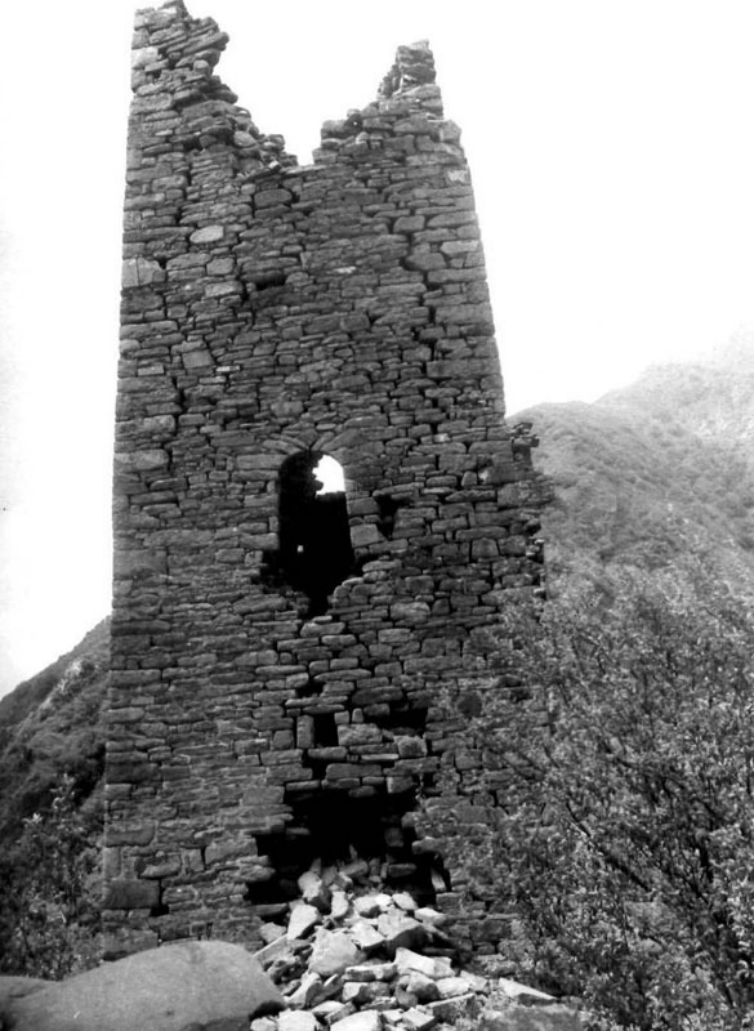
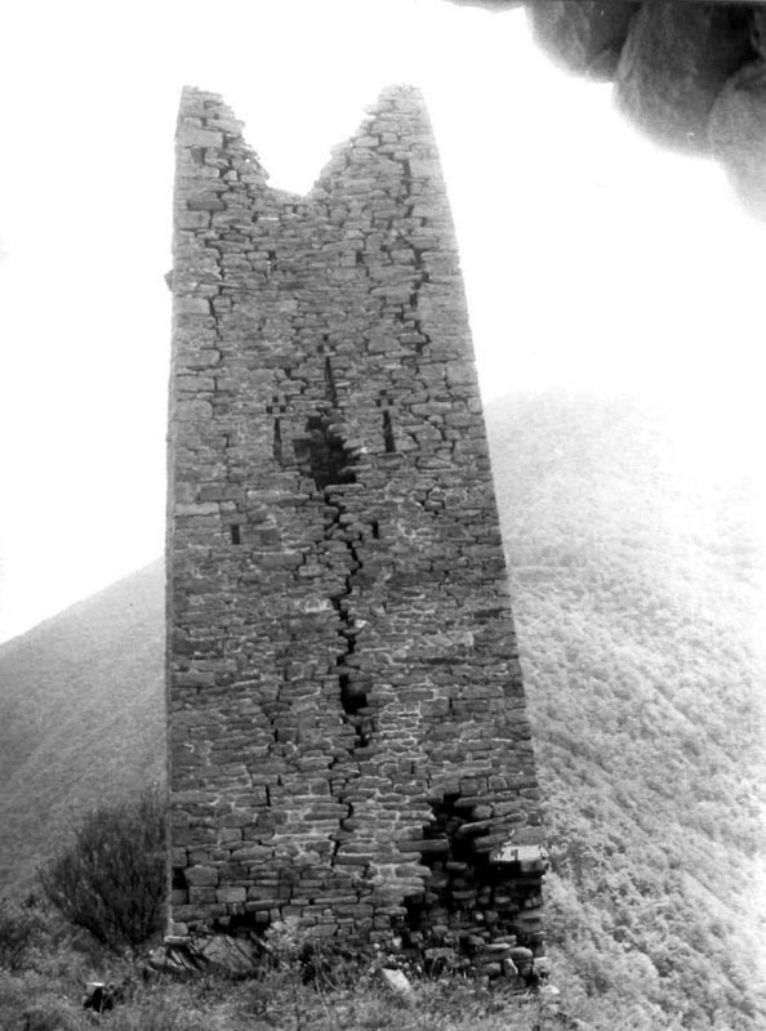
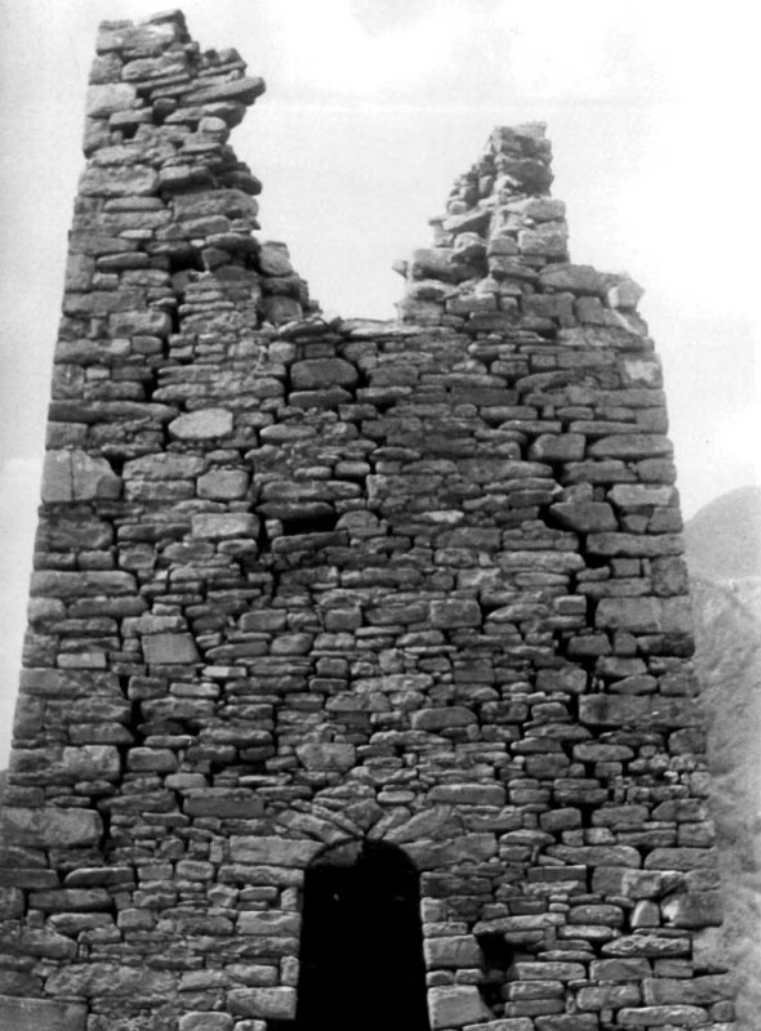
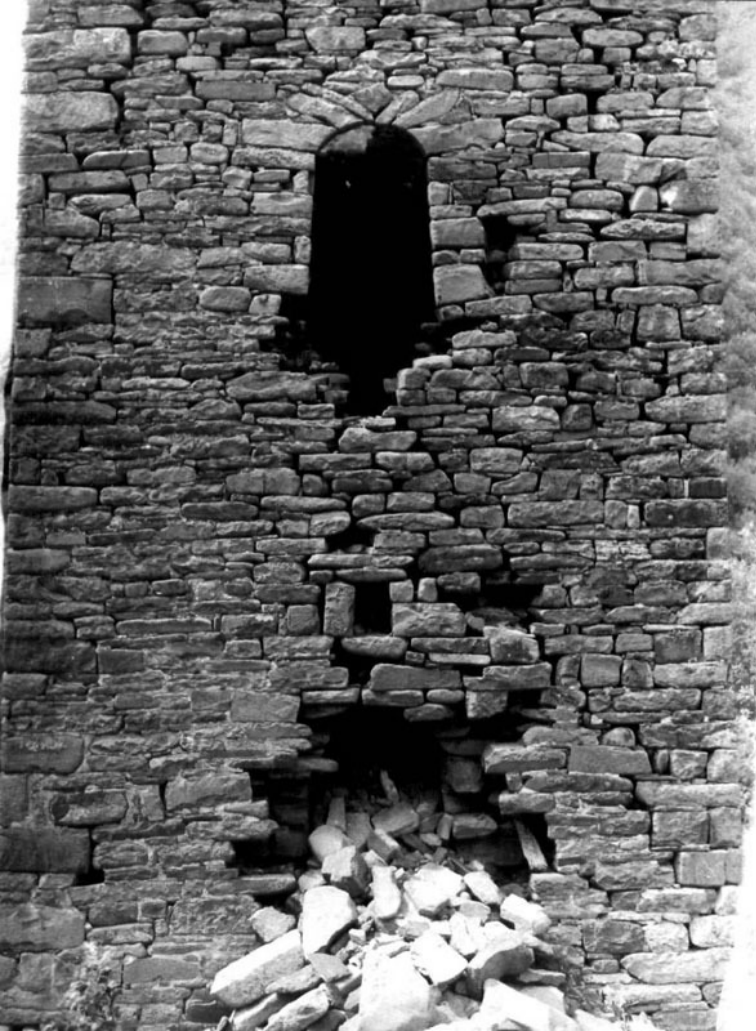
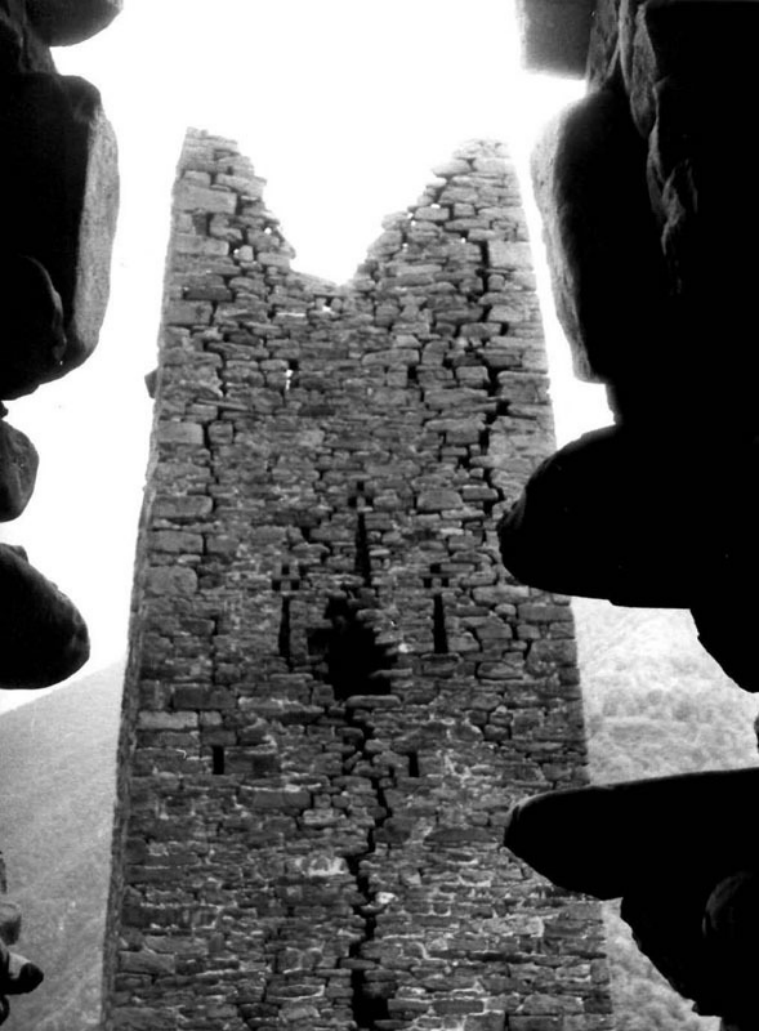
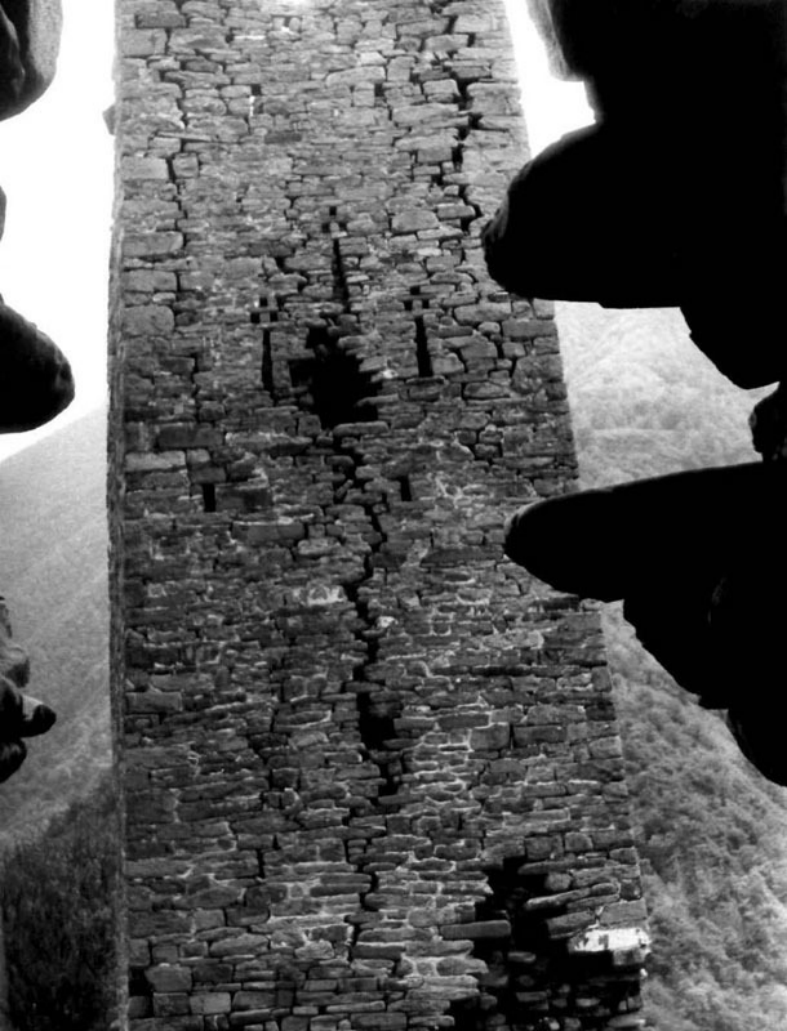
У основания башни имеются выбоины поверхности фасадной кладки. Верхние части стен обвалились. На всех четырёх фасадах имеются ползучие трещины, приводящие состояние башни к аварийному.

Боевая башня №2 расположена в центральной части комплекса, получившего известное название "Три Башни". Она имеет габариты 4,25х4,5м. в плане и ок.12 метров в высоту. Техника кладки стен аналогична боевой башне №1 /со святилищем/, и, также как она, башня №2 завершалась четырьмя угловыми зубцами с прямоугольными пространствами боевых амбразур между ними. Однако, следов машикулей здесь обнаружено не было. Нет и сводчатого перекрытия нижнего яруса. Все перекрытия были плоскими, деревянными.

На главном восточном фасаде Башня №2 имела два входных проёма. Откосы нижнего проёма теперь разрушены. Верхний имеет традиционную суживающуюся кверху форму и арочную перемычку из клинчатых камней. В третьем ярусе с трёх сторон небольшие окошки, а с четвёртой — пара мелких бойниц. Точно такие же бойницы сделаны и в верхнем ярусе башне.

Западный фасад оригинально декорирован: центральное окошко фасада /ныне разрушено/ было окружено тремя одинаковыми фигурами в виде "дерева" или "креста с удлинённой ветвью", образованными углублениями фасадной кладки.

не проводились.

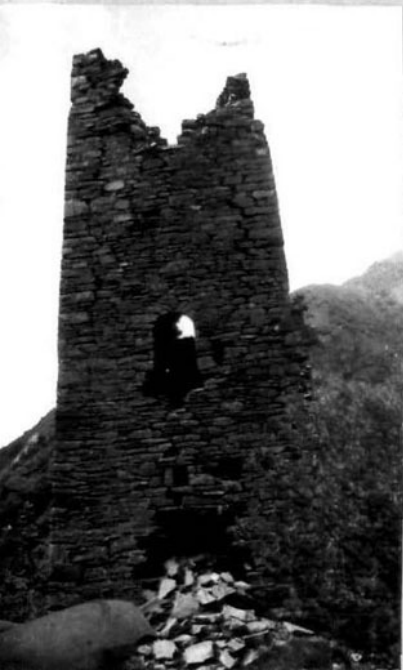
Краткое описание

Боевая башня №2 занимает центральное место в известном в верховьях р. Чанты-Аргун комплексе "Три башни". Имеет габариты 4,25мх4,5м. в плане и ок. 12м в высоту. Техника кладки традиционная. На восточном фасаде башни два входных проёма: в I и II ярусах. С трёх других сторон второго яруса небольшие окошки. На западном фасаде башни №2 можно видеть декор в виде "крестов", составленных из углублённых и квадратных впадин кладки. Объём завершали четыре угловые зубца.

Способ покрытия башни не ясен.
